외관조사망도 번호
B18_정지고가_1277(65k759~65k766)

호남고속선 정지고가_1277(65.759~65.766km, S243-1)

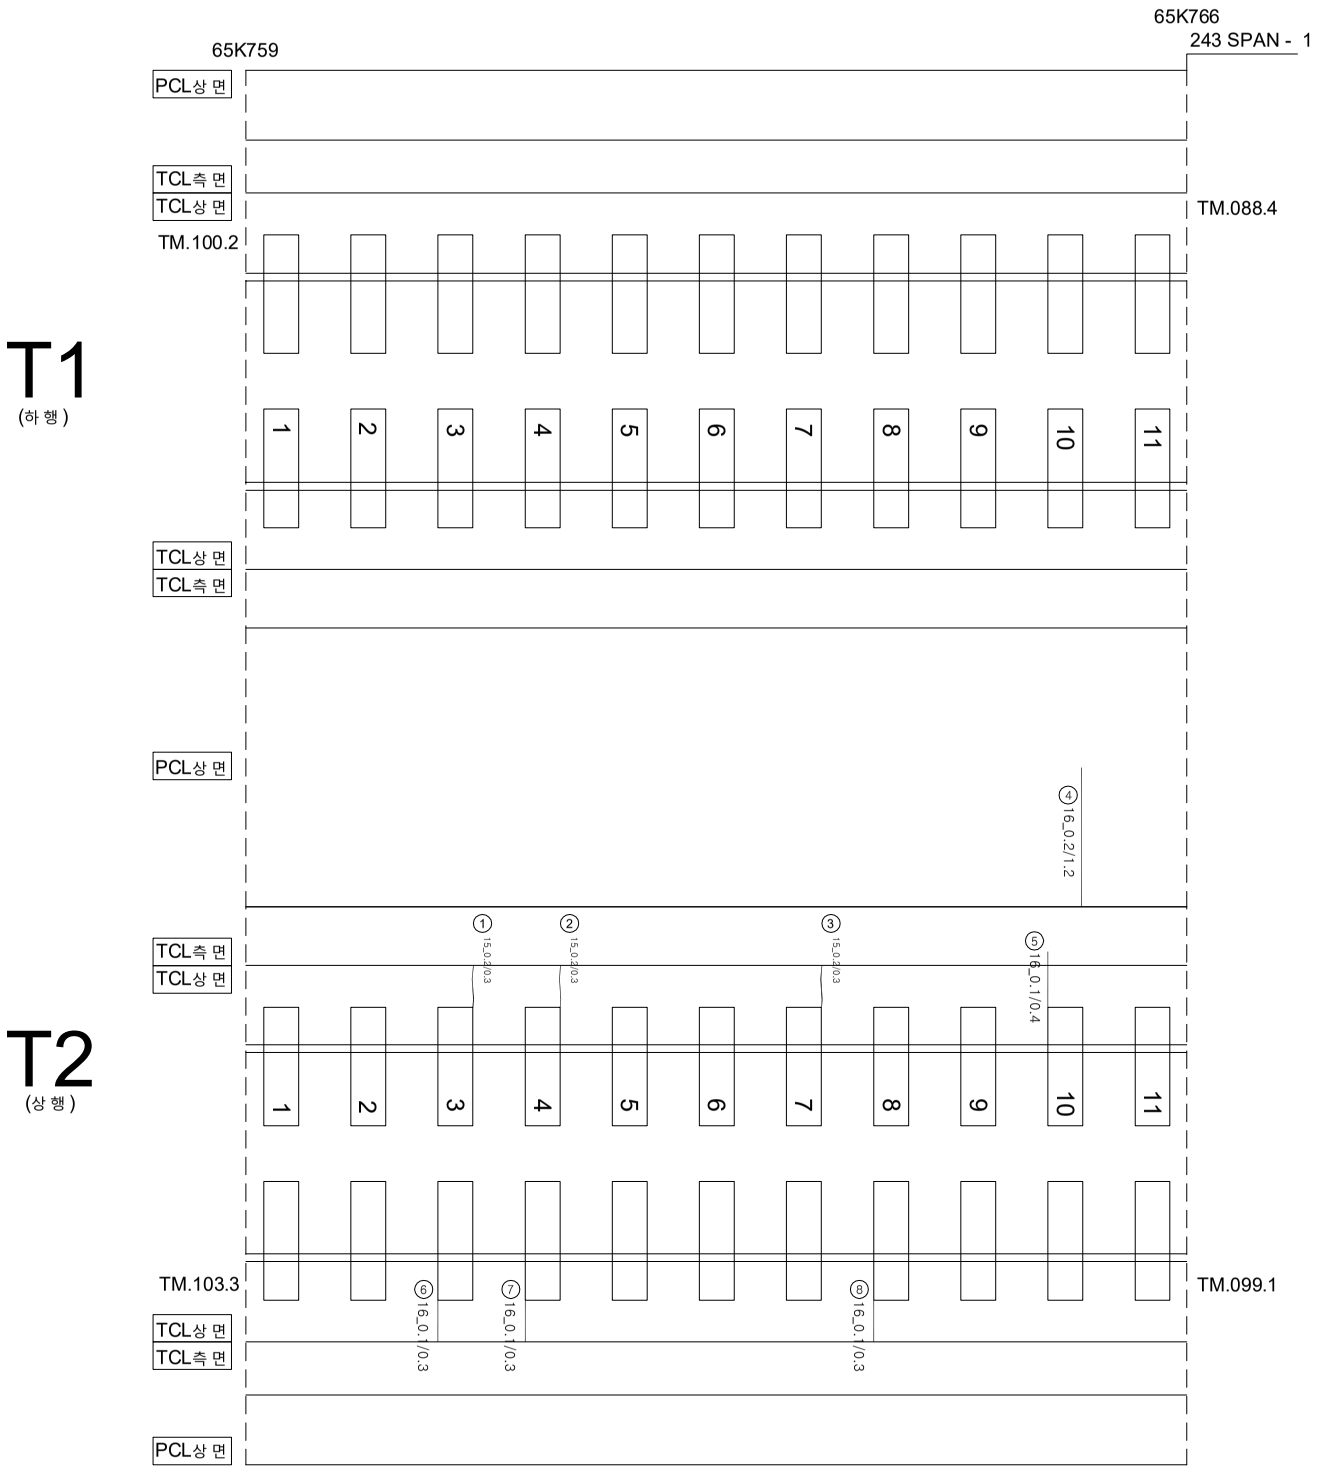
연번	손상	폭		연장		비고	연번	손상	폭		연장		비고
1	균열	0.2	㎜	0.3	m		55						
2	균열	0.2	㎜	0.3	m		56						
3	균열	0.2	㎜	0.3	m		57						
4	균열	0.2	㎜	1.2	m		58						
5	균열	0.1	㎜	0.4	m		59						
6	균열	0.1	㎜	0.3	m		60						
7	균열	0.1	㎜	0.3	m		61						
8	균열	0.1	㎜	0.3	m		62						
							63						
							64						
11							65						
12							66						
13							67						
14							68						
15							69						
16							70						
17							71						
18							72						
19							73						
20							74						
21							75						
22							76						
23							77						
24							78						
25							79						
26							80						
27							81						
28							82						
29							83						
30							84						
31							85						
32							86						
33							87						
34							88						
35							89						
36							90						
37							91						
38							92						
39							93						
40							94						
41							95						
42							96						
43							97						
44							98						
45							99						
46							100						
47							101						
48							102

49							103						
50							104						
51							105						
52							106						
53							107						
54							108
