외관조사망도 번호
B18_정지고가_1278(65k766~65k773)

호남고속선 정지고가_1278(65.766~65.773km, S243-2)

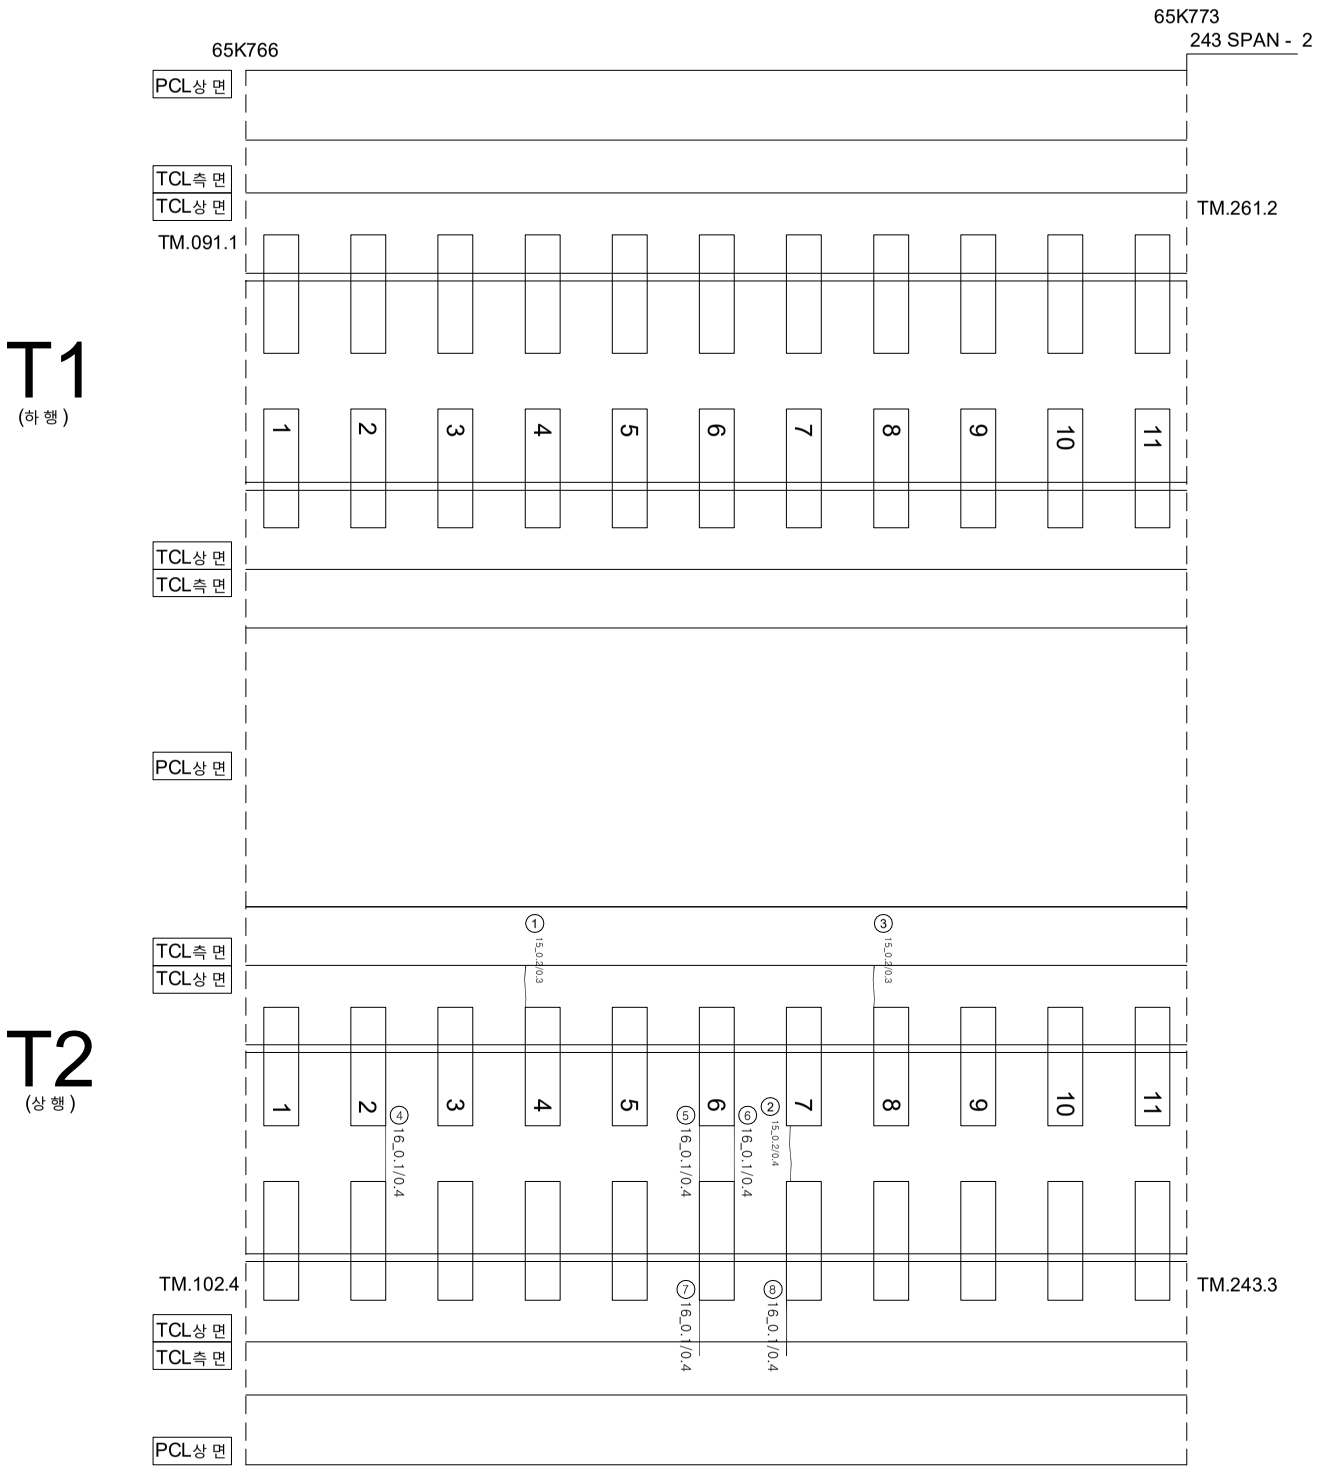
연번	손상	폭		연장		비고	연번	손상	폭		연장		비고
1	균열	0.2	㎜	0.3	m		55						
2	균열	0.2	㎜	0.4	m		56						
3	균열	0.2	㎜	0.3	m		57						
4	균열	0.1	㎜	0.4	m		58						
5	균열	0.1	㎜	0.4	m		59						
6	균열	0.1	㎜	0.4	m		60						
7	균열	0.1	㎜	0.4	m		61						
8	균열	0.1	㎜	0.4	m		62						
9							63						
10							64						
11							65						
12							66						
13							67						
14							68						
15							69						
16							70						
17							71						
18							72						
19							73						
20							74						
21							75						
22							76						
23							77						
24							78						
25							79						
26							80						
27							81						
28							82						
29							83						
30							84						
31							85						
32							86						
33							87						
34							88						
35							89						
36							90						
37							91						
38							92						
39							93						
40							94						
41							95						
42							96						
43							97						
44							98						
45							99						
46							100						
47							101

48							102						
49							103						
50							104						
51							105						
52							106						
53							107						
54							108
