외관조사망도 번호
B18_정지고가_1282(65k794~65k801)

호남고속선 정지고가_1282(65.794~65.801km, S244-1)

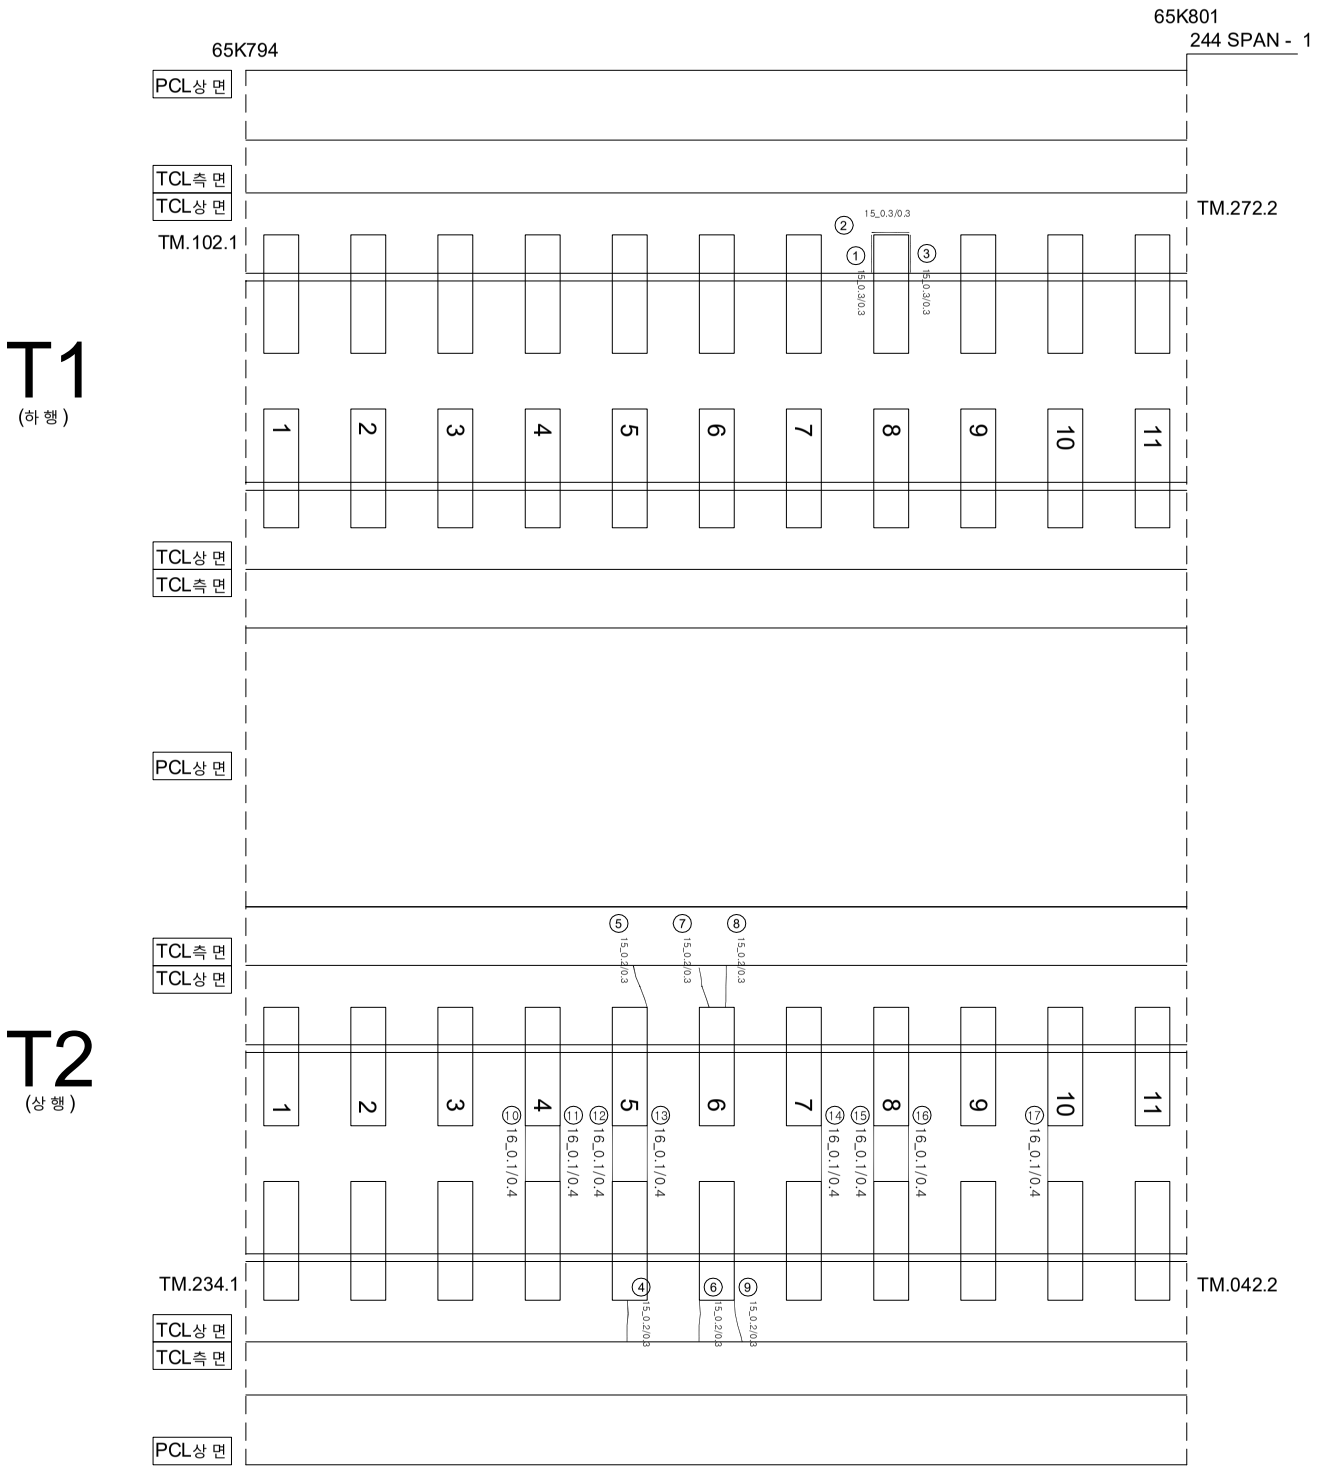
연번	손상	폭		연장		비고	연번	손상	폭		연장		비고
1	경계부 균열	0.3	㎜	0.3	m		55						
2	경계부 균열	0.3	㎜	0.3	m		56						
3	경계부 균열	0.3	㎜	0.3	m		57						
4	균열	0.2	㎜	0.3	m		58						
5	균열	0.2	㎜	0.3	m		59						
6	균열	0.2	㎜	0.3	m		60						
7	균열	0.2	㎜	0.3	m		61						
8	균열	0.2	㎜	0.3	m		62						
9	균열	0.2	㎜	0.3	m		63						
10	균열	0.1	㎜	0.4	m		64						
11	균열	0.1	㎜	0.4	m		65						
12	균열	0.1	㎜	0.4	m		66						
13	균열	0.1	㎜	0.4	m		67						
14	균열	0.1	㎜	0.4	m		68						
15	균열	0.1	㎜	0.4	m		69						
16	균열	0.1	㎜	0.4	m		70						
17	균열	0.1	㎜	0.4	m		71						
18							72						
19							73						
20							74						
21							75						
22							76						
23							77						
24							78						
25							79						
26							80						
27							81						
28							82						
29							83						
30							84						
31							85						
32							86						
33							87						
34							88						
35							89						
36							90						
37							91						
38							92						
39							93						
40							94						
41							95
