외관조사망도 번호
B18_정지고가_1315(66k025~66k032)

호남고속선 정지고가_1315(66.025~66.032km, S250-4)

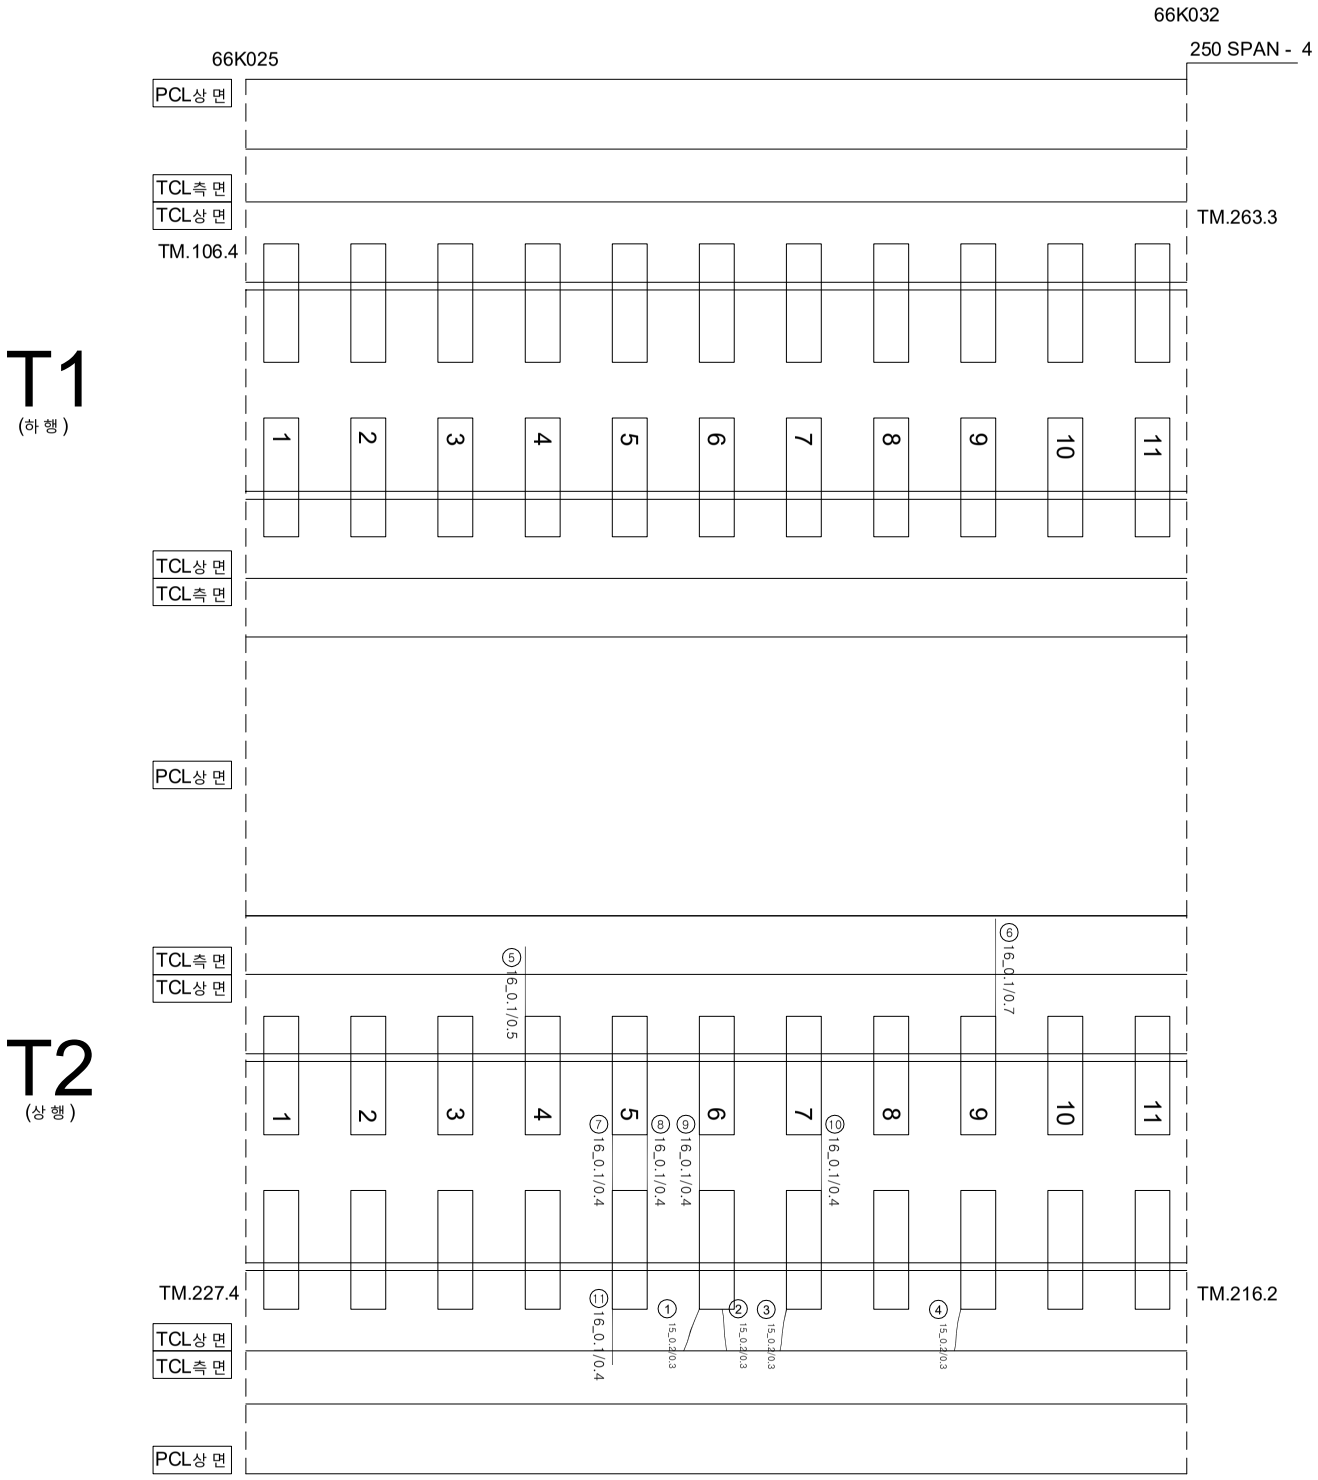
연번	손상	폭		연장		비고	연번	손상	폭		연장		비고
1	균열	0.2	㎜	0.3	m		55						
2	균열	0.2	㎜	0.3	m		56						
3	균열	0.2	㎜	0.3	m		57						
4	균열	0.2	㎜	0.3	m		58						
5	균열	0.1	㎜	0.5	m		59						
6	균열	0.1	㎜	0.7	m		60						
7	균열	0.1	㎜	0.4	m		61						
8	균열	0.1	㎜	0.4	m		62						
9	균열	0.1	㎜	0.4	m		63						
10	균열	0.1	㎜	0.4	m		64						
11	균열	0.1	㎜	0.4	m		65						
12							66						
13							67						
14							68						
15							69						
16							70						
17							71						
18							72						
19							73						
20							74						
21							75						
22							76						
23							77						
24							78						
25							79						
26							80						
27							81						
28							82						
29							83						
30							84						
31							85						
32							86						
33							87						
34							88						
35							89						
36							90						
37							91						
38							92						
39							93						
40							94						
41							95						
42							96						
43							97						
44							98						
45							99						
46							100
