외관조사망도 번호
B18_정지고가_1317(66k039~66k046)

호남고속선 정지고가_1317(66.039~66.046km, S251-1)

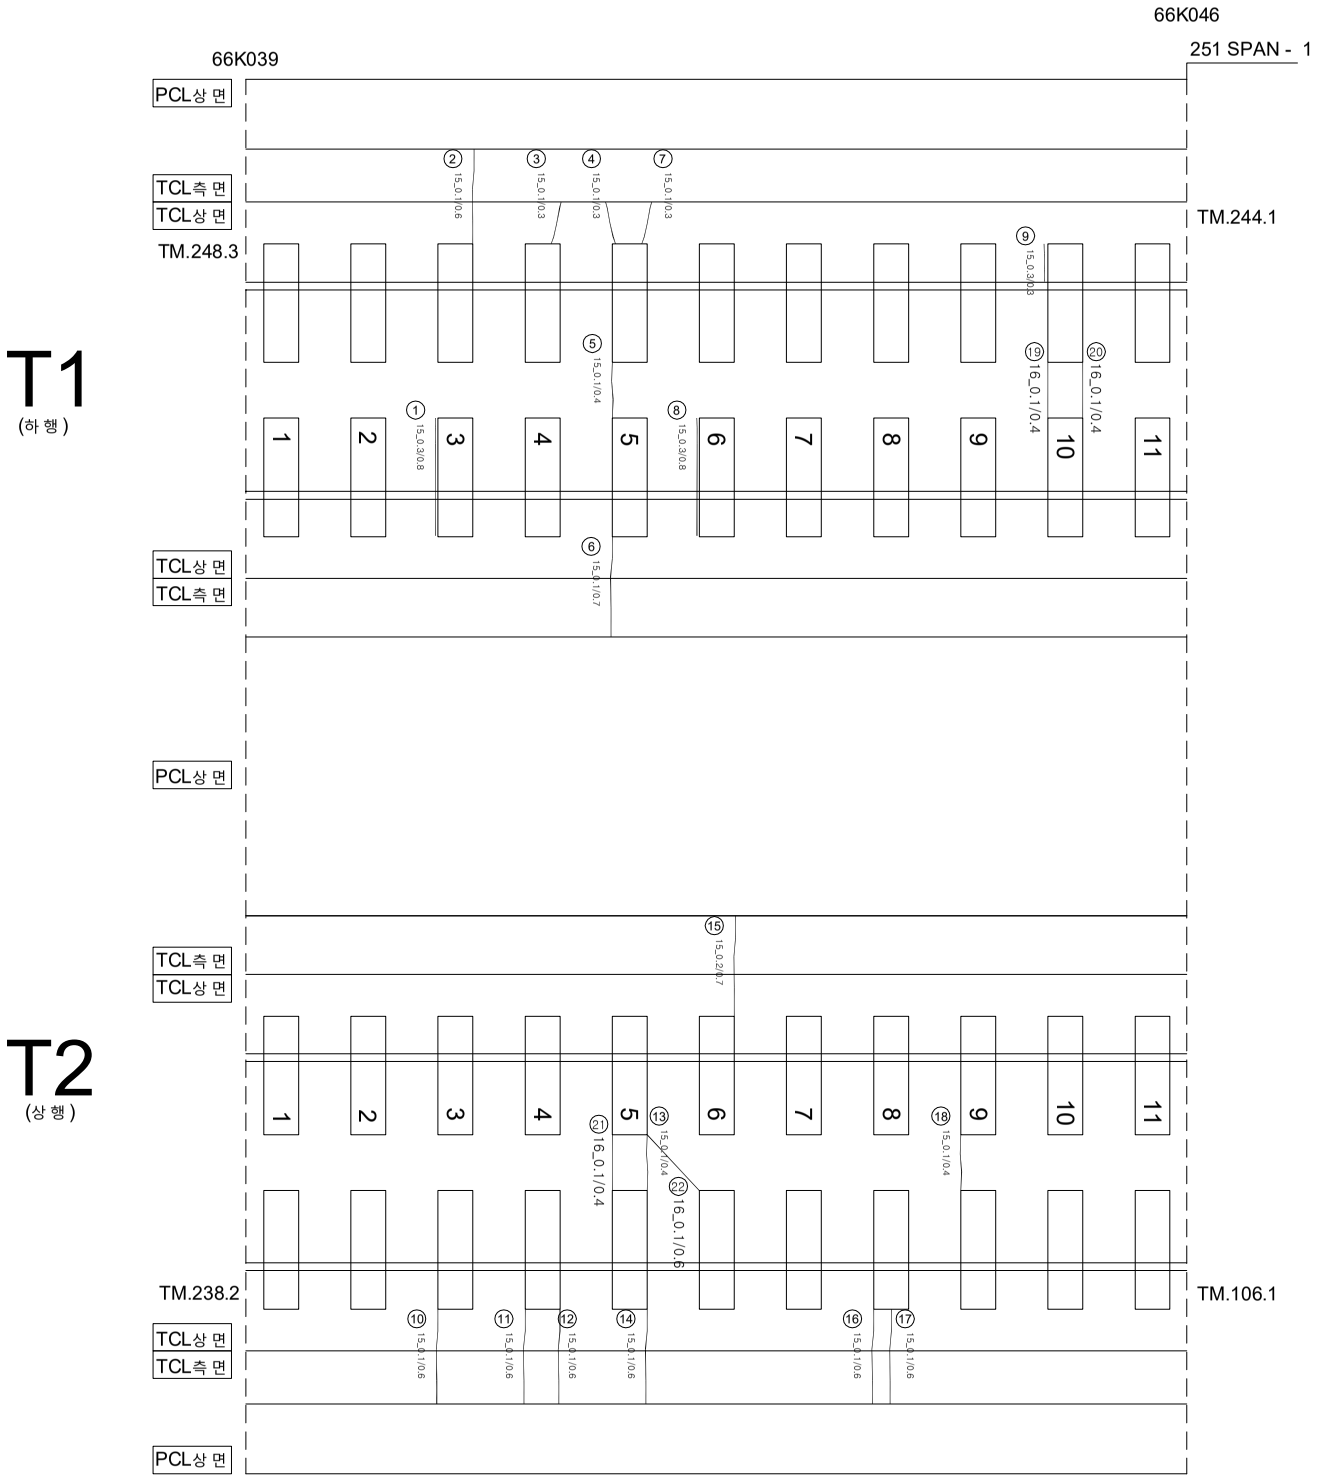
연번	손상	폭		연장		비고	연번	손상	폭		연장		비고
1	경계부 균열	0.3	mm	0.8	m		55						
2	균열	0.1	mm	0.6	m		56						
3	균열	0.1	mm	0.3	m		57						
4	균열	0.1	mm	0.3	m		58						
5	균열	0.1	mm	0.4	m		59						
6	균열	0.1	mm	0.7	m		60						
7	균열	0.1	mm	0.3	m		61						
8	경계부 균열	0.3	mm	0.8	m		62						
9	경계부 균열	0.3	mm	0.3	m		63						
10	균열	0.1	mm	0.6	m		64						
11	균열	0.1	mm	0.6	m		65						
12	균열	0.1	mm	0.6	m		66						
13	균열	0.1	mm	0.4	m		67						
14	균열	0.1	mm	0.6	m		68						
15	균열	0.2	mm	0.7	m		69						
16	균열	0.1	mm	0.6	m		70						
17	균열	0.1	mm	0.6	m		71						
18	균열	0.1	mm	0.4	m		72						
19	균열	0.1	mm	0.4	m		73						
20	균열	0.1	mm	0.4	m		74						
21	균열	0.1	mm	0.4	m		75						
22	균열	0.1	mm	0.6	m		76						
23							77						
24							78						
25							79						
26							80						
27							81						
28							82						
29							83						
30							84						
31							85						
32							86						
33							87						
34							88						
35							89						
36							90						
37							91

38							92						
39							93						
40							94						
41							95						
42							96						
43							97						
44							98						
45							99						
46							100						
47							101						
48							102						
49							103						
50							104						
51							105						
52							106						
53							107						
54							108
