외관조사망도 번호
B18_정지고가_1318(66k046~66k053)

호남고속선 정지고가_1318(66.046~66.053km, S251-2)

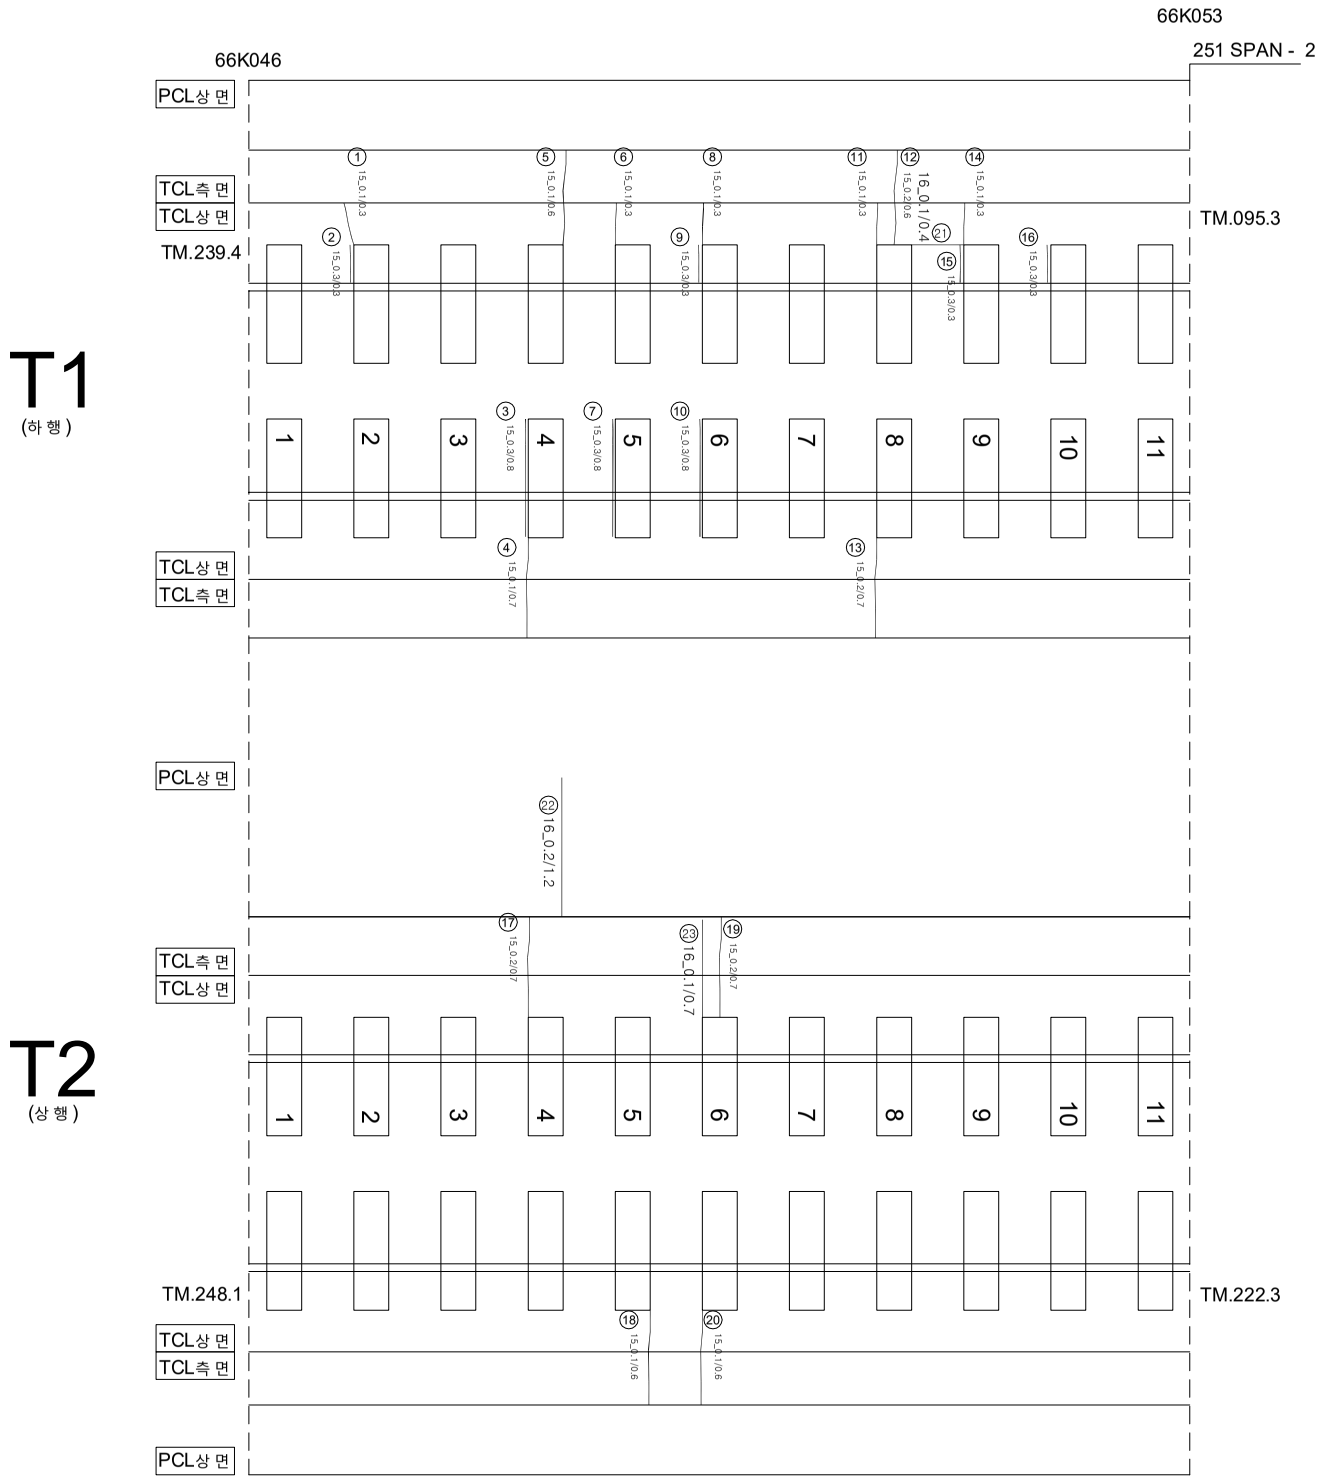
연번	손상	폭		연장		비고	연번	손상	폭		연장		비고
1	균열	0.1	㎜	0.3	m		55						
2	경계부 균열	0.3	㎜	0.3	m		56						
3	경계부 균열	0.3	㎜	0.8	m		57						
4	균열	0.1	㎜	0.7	m		58						
5	균열	0.1	㎜	0.6	m		59						
6	균열	0.1	㎜	0.3	m		60						
7	경계부 균열	0.3	㎜	0.8	m		61						
8	균열	0.1	㎜	0.3	m		62						
9	경계부 균열	0.3	㎜	0.3	m		63						
10	경계부 균열	0.3	㎜	0.8	m		64						
11	균열	0.1	㎜	0.3	m		65						
12	균열	0.2	㎜	0.6	m		66						
13	균열	0.2	㎜	0.7	m		67						
14	균열	0.1	㎜	0.3	m		68						
15	경계부 균열	0.3	㎜	0.3	m		69						
16	경계부 균열	0.3	㎜	0.3	m		70						
17	균열	0.2	㎜	0.7	m		71						
18	균열	0.1	㎜	0.6	m		72						
19	균열	0.2	㎜	0.7	m		73						
20	균열	0.1	㎜	0.6	m		74						
21	균열	0.1	㎜	0.4	m		75						
22	균열	0.2	㎜	1.2	m		76						
23	균열	0.1	㎜	0.7	m		77						
24							78						
25							79						
26							80						
27							81						
28							82						
29							83						
30							84						
31							85						
32							86						
33							87						
34							88						
35							89						
36							90						
37							91

38							92						
39							93						
40							94						
41							95						
42							96						
43							97						
44							98						
45							99						
46							100						
47							101						
48							102						
49							103						
50							104						
51							105						
52							106						
53							107						
54							108
