외관조사망도 번호
B18_정지고가_1321(66k067~66k074)

호남고속선 정지고가_1321(66.067~66.074km, S251-5)

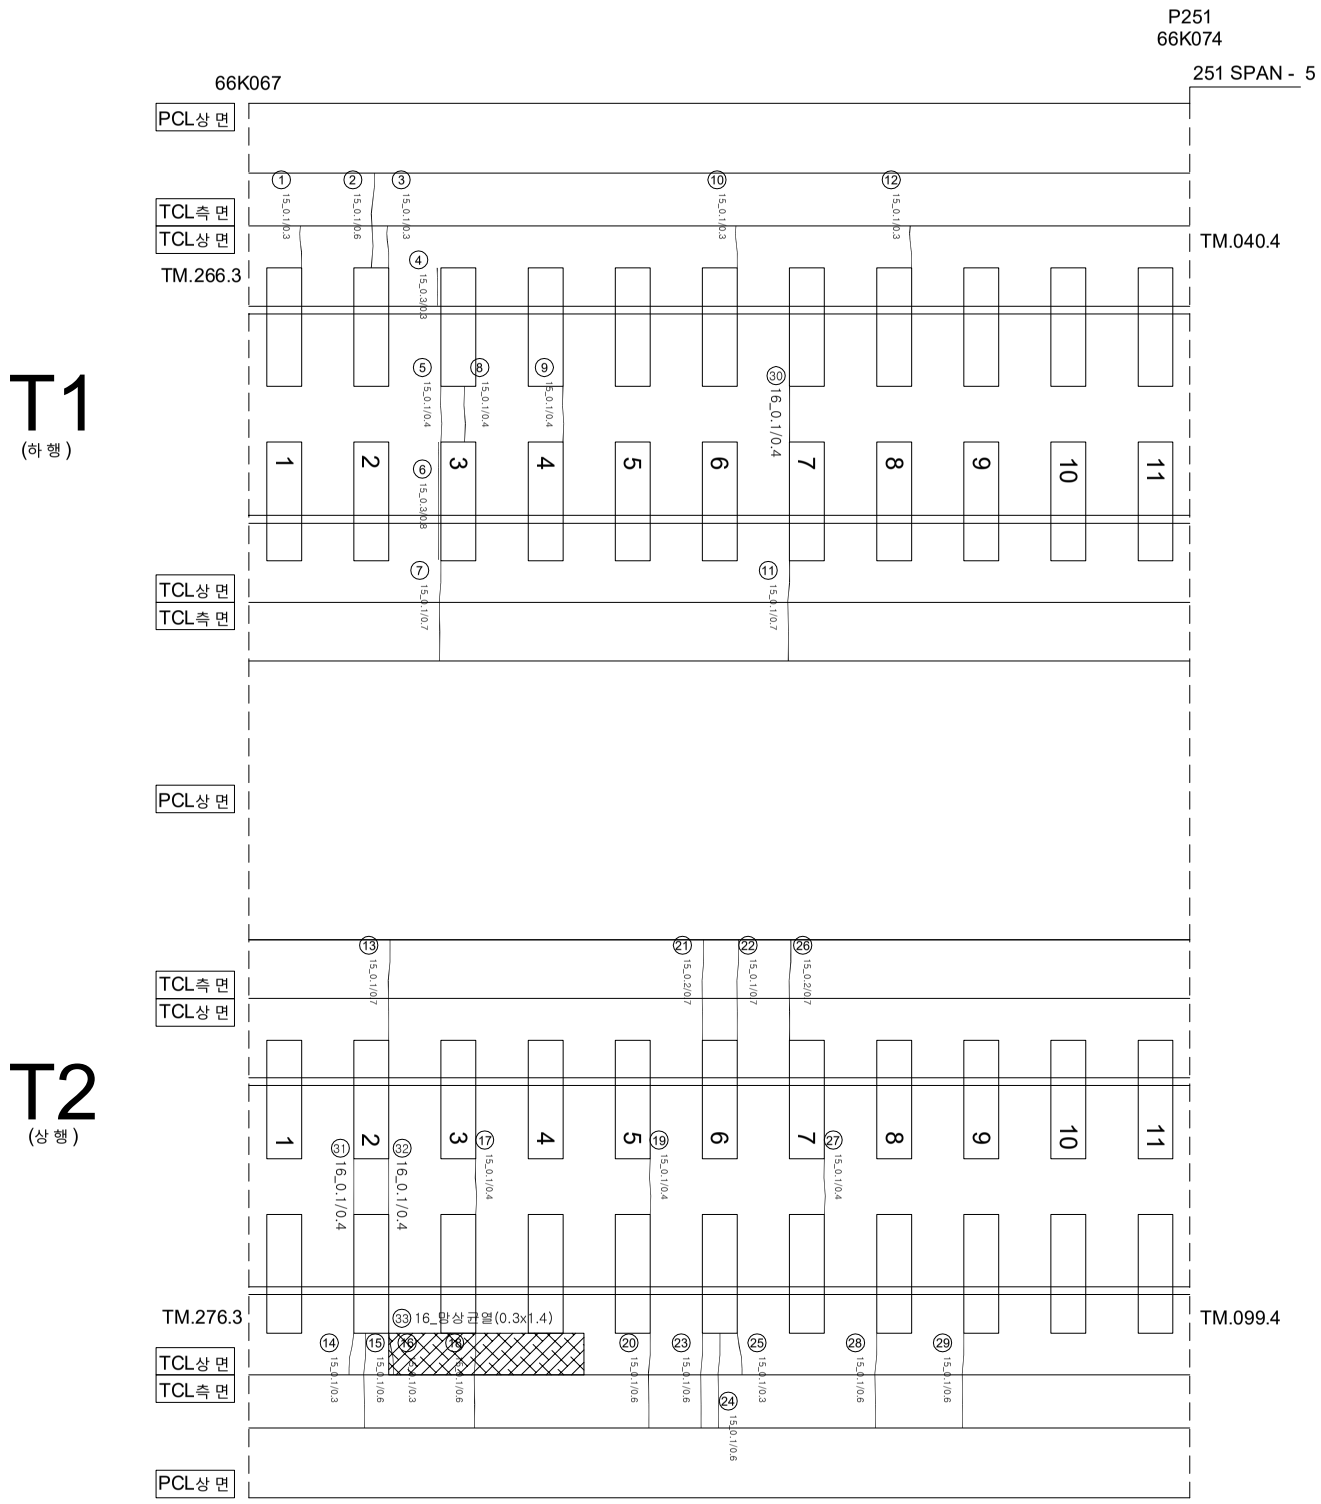
연번	손상	폭		연장		비고	연번	손상	폭		연장		비고
1	균열	0.1	㎜	0.3	m		55						
2	균열	0.1	㎜	0.6	m		56						
3	균열	0.1	㎜	0.3	m		57						
4	경계부 균열	0.3	㎜	0.3	m		58						
5	균열	0.1	㎜	0.4	m		59						
6	경계부 균열	0.3	㎜	0.8	m		60						
7	균열	0.1	㎜	0.7	m		61						
8	균열	0.1	㎜	0.4	m		62						
9	균열	0.1	㎜	0.4	m		63						
10	균열	0.1	㎜	0.3	m		64						
11	균열	0.1	㎜	0.7	m		65						
12	균열	0.1	㎜	0.3	m		66						
13	균열	0.1	㎜	0.7	m		67						
14	균열	0.1	㎜	0.3	m		68						
15	균열	0.1	㎜	0.6	m		69						
16	균열	0.1	㎜	0.3	m		70						
17	균열	0.1	㎜	0.4	m		71						
18	균열	0.1	㎜	0.6	m		72						
19	균열	0.1	㎜	0.4	m		73						
20	균열	0.1	㎜	0.6	m		74						
21	균열	0.2	㎜	0.7	m		75						
22	균열	0.1	㎜	0.7	m		76						
23	균열	0.1	㎜	0.6	m		77						
24	균열	0.1	㎜	0.6	m		78						
25	균열	0.1	㎜	0.3	m		79						
26	균열	0.2	㎜	0.7	m		80						
27	균열	0.1	㎜	0.4	m		81						
28	균열	0.1	㎜	0.6	m		82						
29	균열	0.1	㎜	0.6	m		83						
30	균열	0.1	㎜	0.4	m		84						
31	균열	0.1	㎜	0.4	m		85						
32	균열	0.1	㎜	0.4	m		86						
33	망상균열	0.3	㎜	1.4	m		87
