외관조사망도 번호
B18_정지고가_1326(66k102~66k109)

호남고속선 정지고가_1326(66k102~66k109km, S252-5)

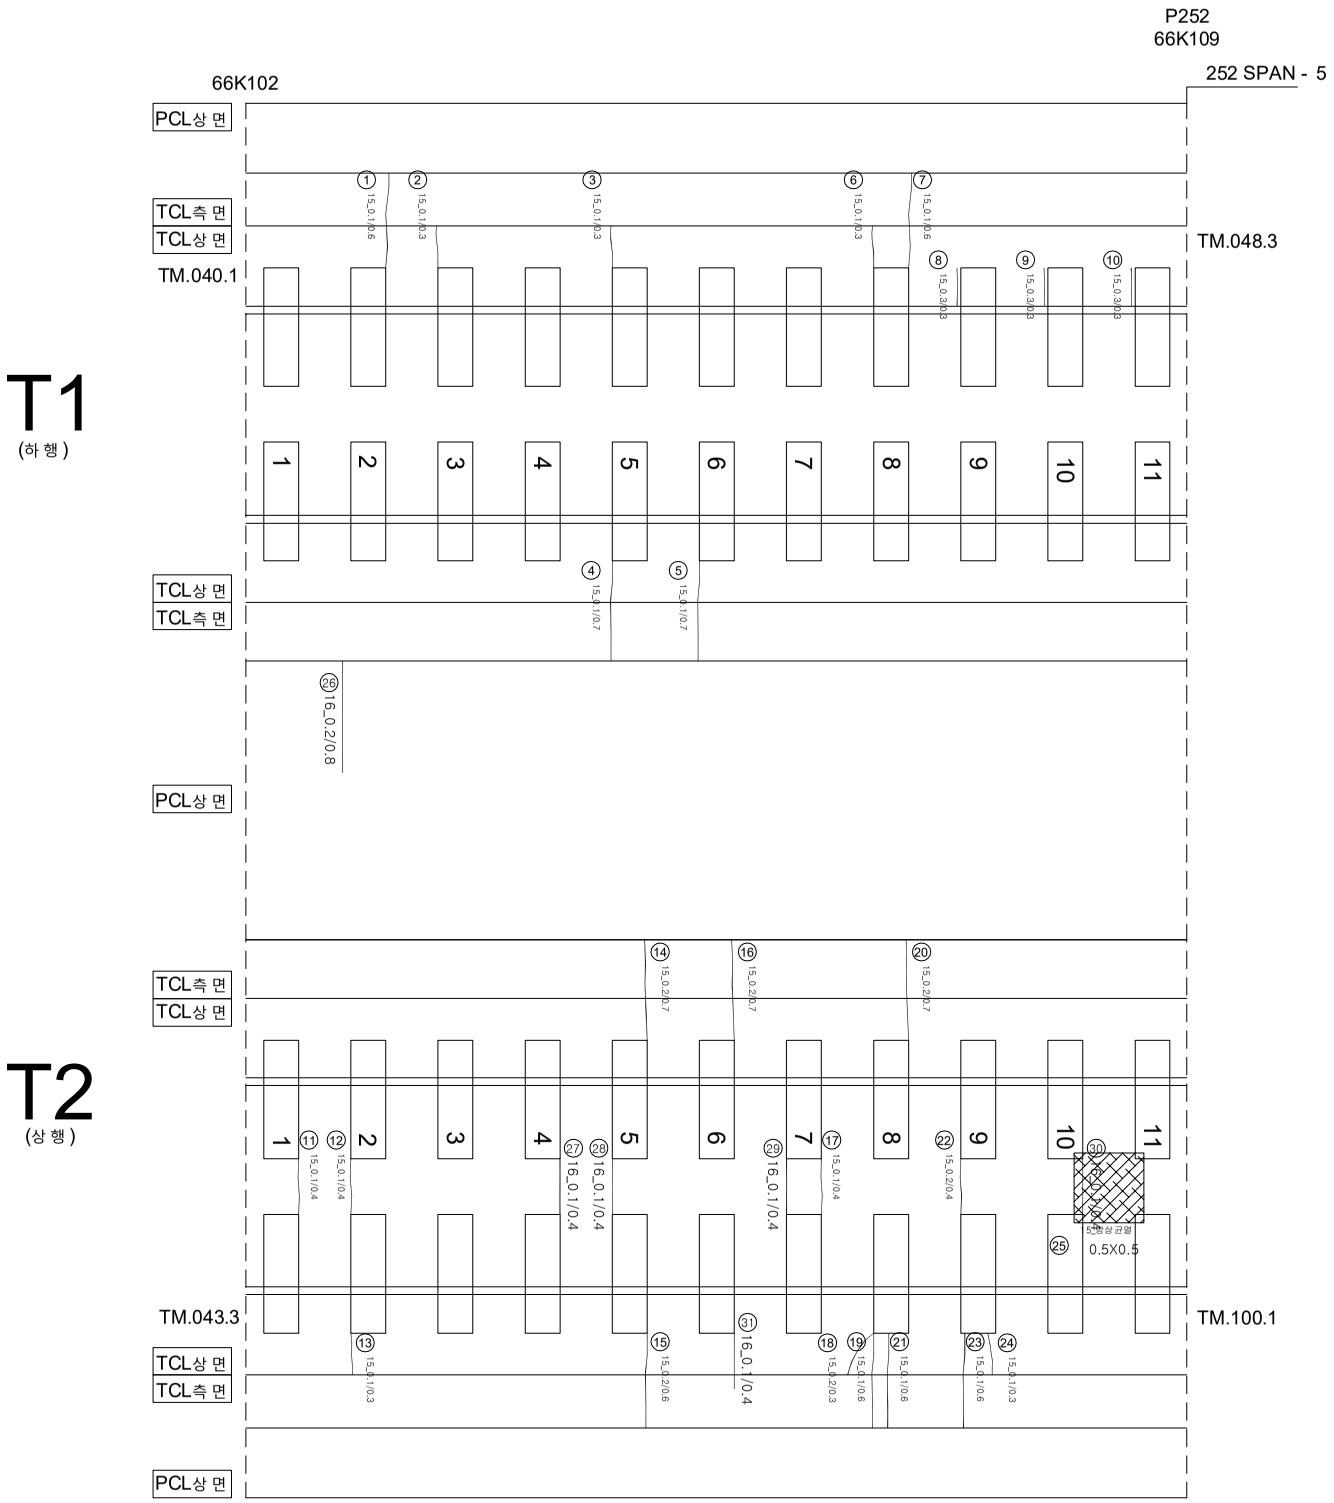
연번	손상	폭		연장		비고	연번	손상	폭		연장		비고
1	균열	0.1	㎜	0.6	m		55						
2	균열	0.1	㎜	0.3	m		56						
3	균열	0.1	㎜	0.3	m		57						
4	균열	0.1	㎜	0.7	m		58						
5	균열	0.1	㎜	0.7	m		59						
6	균열	0.1	㎜	0.3	m		60						
7	균열	0.1	㎜	0.6	m		61						
8	경계부 균열	0.3	㎜	0.3	m		62						
9	경계부 균열	0.3	㎜	0.3	m		63						
10	경계부 균열	0.3	㎜	0.3	m		64						
11	균열	0.1	㎜	0.4	m		65						
12	균열	0.1	㎜	0.4	m		66						
13	균열	0.1	㎜	0.3	m		67						
14	균열	0.2	㎜	0.7	m		68						
15	균열	0.2	㎜	0.6	m		69						
16	균열	0.2	㎜	0.7	m		70						
17	균열	0.1	㎜	0.4	m		71						
18	균열	0.2	㎜	0.3	m		72						
19	균열	0.1	㎜	0.6	m		73						
20	균열	0.2	㎜	0.7	m		74						
21	균열	0.1	㎜	0.6	m		75						
22	균열	0.2	㎜	0.4	m		76						
23	균열	0.1	㎜	0.6	m		77						
24	균열	0.1	㎜	0.6	m		78						
25	망상균열	0.5	m	0.5	m	0.25	79						
26	균열	0.2	㎜	0.8	m		80						
27	균열	0.1	㎜	0.4	m		81						
28	균열	0.1	㎜	0.4	m		82						
29	균열	0.1	㎜	0.4	m		83						
30	균열	0.1	㎜	0.4	m		84						
31	균열	0.1	㎜	0.4	m		85						
32							86						
33							87
