외관조사망도 번호
B18_정지고가_1336(66k172~66k179)

호남고속선 정지고가_1336(66.172~66.179km, S254-5)

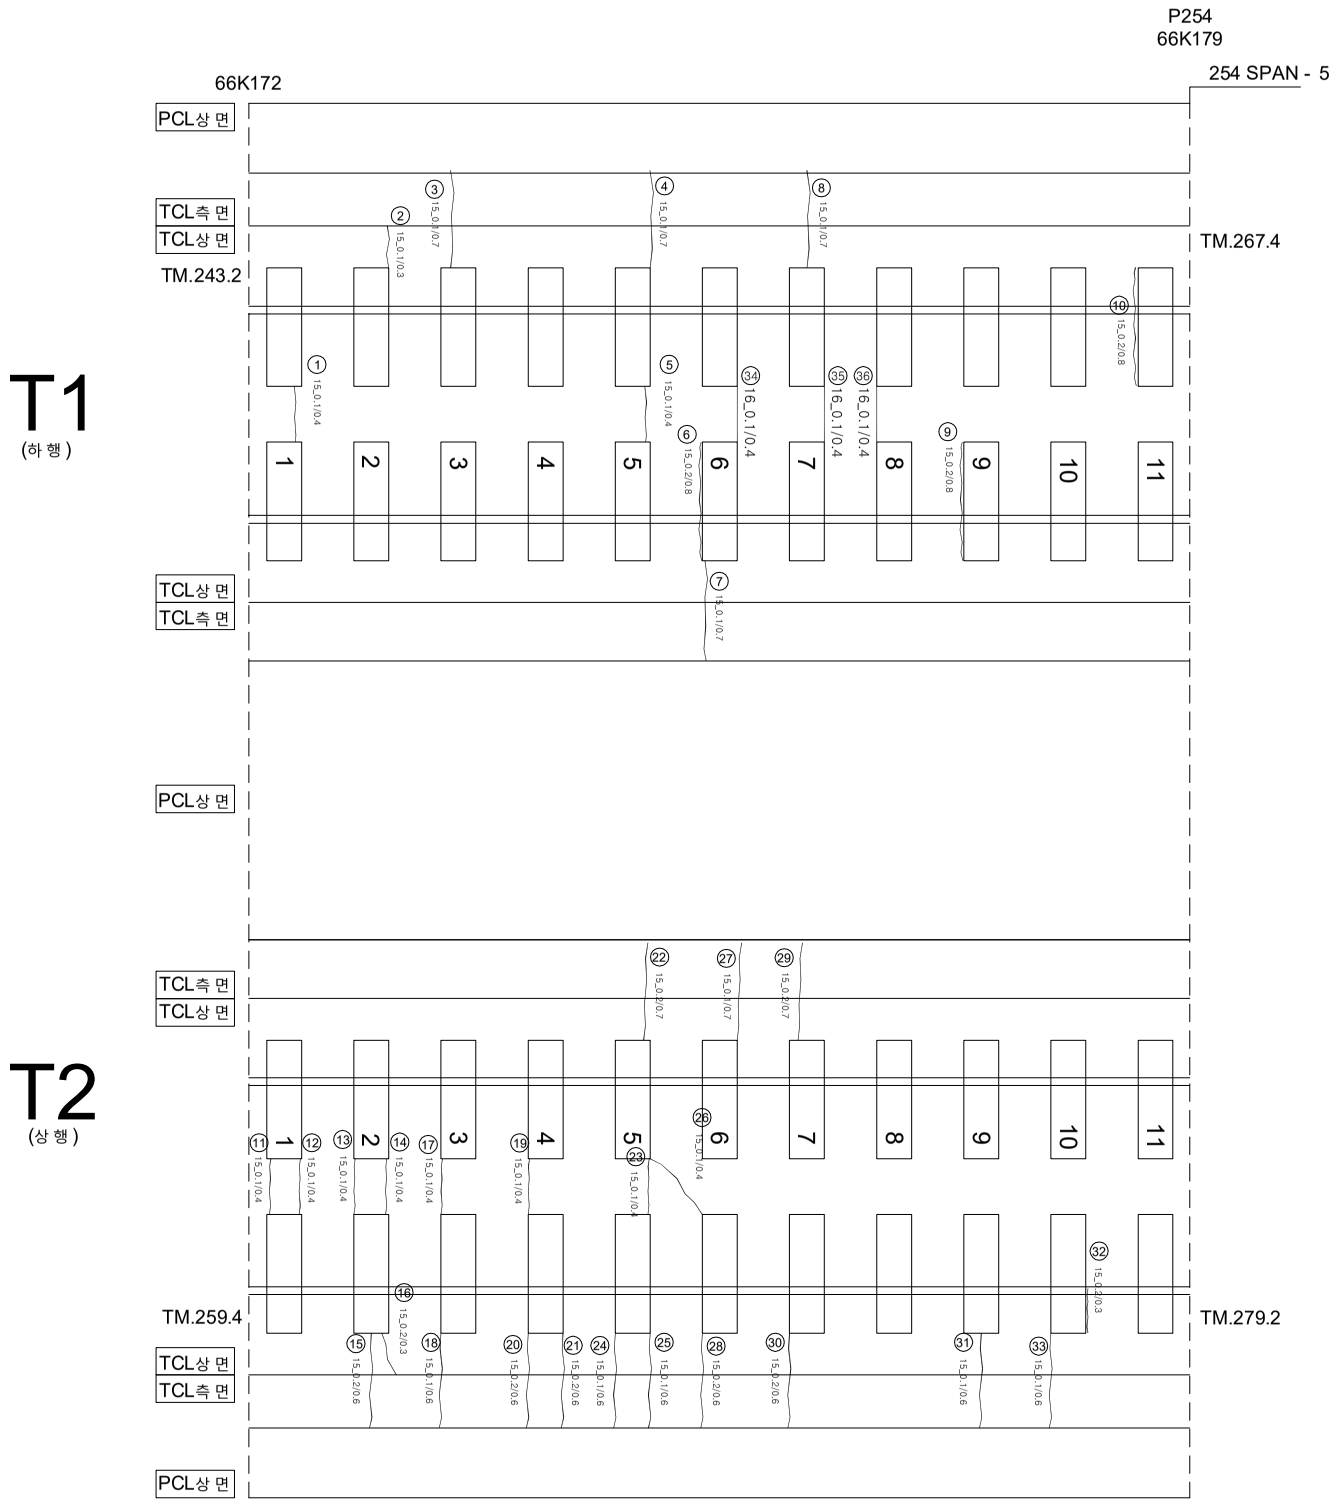
연번	손상	폭		연장		비고	연번	손상	폭		연장		비고
1	균열	0.1	㎜	0.4	m		55						
2	균열	0.1	㎜	0.3	m		56						
3	균열	0.1	㎜	0.7	m		57						
4	균열	0.1	㎜	0.7	m		58						
5	균열	0.1	㎜	0.4	m		59						
6	경계부 균열	0.2	㎜	0.8	m		60						
7	균열	0.1	㎜	0.7	m		61						
8	균열	0.1	㎜	0.7	m		62						
9	경계부 균열	0.2	㎜	0.8	m		63						
10	경계부 균열	0.2	㎜	0.8	m		64						
11	균열	0.1	㎜	0.4	m		65						
12	균열	0.1	㎜	0.4	m		66						
13	균열	0.1	㎜	0.4	m		67						
14	균열	0.1	㎜	0.4	m		68						
15	균열	0.2	㎜	0.6	m		69						
16	균열	0.2	㎜	0.3	m		70						
17	균열	0.1	㎜	0.4	m		71						
18	균열	0.1	㎜	0.6	m		72						
19	균열	0.1	㎜	0.4	m		73						
20	균열	0.2	㎜	0.6	m		74						
21	균열	0.2	㎜	0.6	m		75						
22	균열	0.2	㎜	0.7	m		76						
23	균열	0.1	㎜	0.4	m		77						
24	균열	0.1	㎜	0.6	m		78						
25	균열	0.1	㎜	0.6	m		79						
26	균열	0.1	㎜	0.4	m		80						
27	균열	0.1	㎜	0.7	m		81						
28	균열	0.2	㎜	0.6	m		82						
29	균열	0.2	㎜	0.7	m		83						
30	균열	0.2	㎜	0.6	m		84						
31	균열	0.1	㎜	0.6	m		85						
32	경계부 균열	0.2	㎜	0.3	m		86

33	균열	0.1	㎜	0.6	m		87						
34	균열	0.1	㎜	0.4	m		88						
35	균열	0.1	㎜	0.4	m		89						
36	균열	0.1	㎜	0.4	m		90						
37							91						
38							92						
39							93						
40							94						
41							95						
42							96						
43							97						
44							98						
45							99						
46							100						
47							101						
48							102						
49							103						
50							104						
51							105						
52							106						
53							107						
54							108
