호남고속선 정지고가_1338(66.186~66.193km, S255-2)

외관조사망도 번호
B18_정지고가_1338(66k186~66k193)

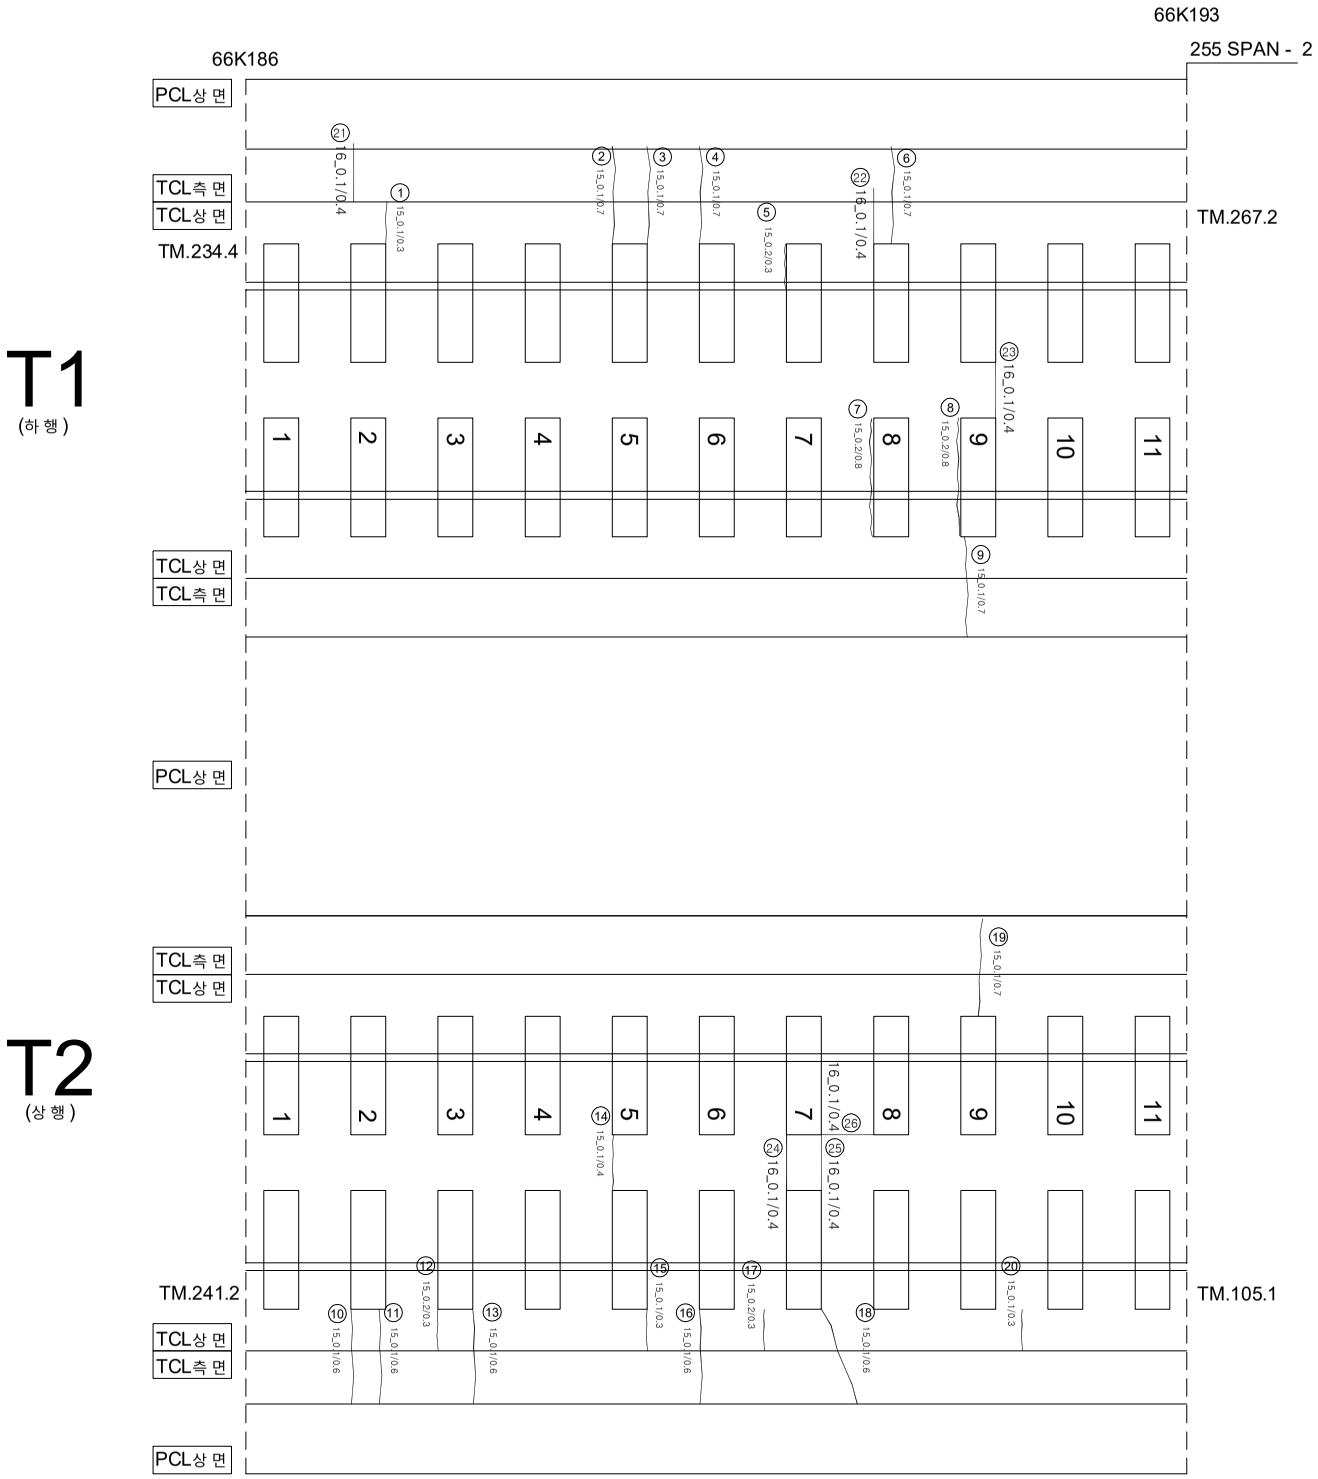
연번	손상	폭		연장		비고	연번	손상	폭		연장		비고
1	균열	0.1	㎜	0.3	m		55						
2	균열	0.1	㎜	0.7	m		56						
3	균열	0.1	㎜	0.7	m		57						
4	균열	0.1	㎜	0.7	m		58						
5	경계부 균열	0.2	㎜	0.3	m		59						
6	균열	0.1	㎜	0.7	m		60						
7	경계부 균열	0.2	㎜	0.8	m		61						
8	경계부 균열	0.2	㎜	0.8	m		62						
9	균열	0.1	㎜	0.7	m		63						
10	균열	0.1	㎜	0.6	m		64						
11	균열	0.1	㎜	0.6	m		65						
12	균열	0.2	㎜	0.3	m		66						
13	균열	0.1	㎜	0.6	m		67						
14	균열	0.1	㎜	0.4	m		68						
15	균열	0.1	㎜	0.3	m		69						
16	균열	0.1	㎜	0.6	m		70						
17	균열	0.2	㎜	0.3	m		71						
18	균열	0.1	㎜	0.6	m		72						
19	균열	0.1	㎜	0.7	m		73						
20	균열	0.1	㎜	0.3	m		74						
21	균열	0.1	㎜	0.4	m		75						
22	균열	0.1	㎜	0.4	m		76						
23	균열	0.1	㎜	0.4	m		77						
24	균열	0.1	㎜	0.4	m		78						
25	균열	0.1	㎜	0.4	m		79						
26	균열	0.1	㎜	0.4	m		80						
27							81						
28							82						
29							83						
30							84						
31							85						
32							86						
33							87						
34							88						
35							89						
36							90
