| 외관조사망도 번호 |
| --- |
| B18_정지고가_1305(65k955~65k962) |

# 호남고속선 정지고가_1305(65.955~65.962km, S248-4)

| 시 행 사 | 용 역 명 | 용 역 사 | 과 업 참 여 자 | | 균열 | | | |
| --- | --- | --- | --- | --- | --- | --- | --- | --- |
| KORAIL 한국철도공사 KOREA RAILROAD | 2017년도 호남고속선 오송-광주송정간 콘크리트궤도 점검용역 | (주)한국구조물안전연구원<br>(주)한국국토안전연구원<br>(재)한국건설품질연구원 | 이 복 영 | 라 윤 강<br>김 경 기<br>윤 석 기 | | 0.2/2.0 (0.3㎜이하 : 흑색) | 침목도상분리 | 재료분리 |

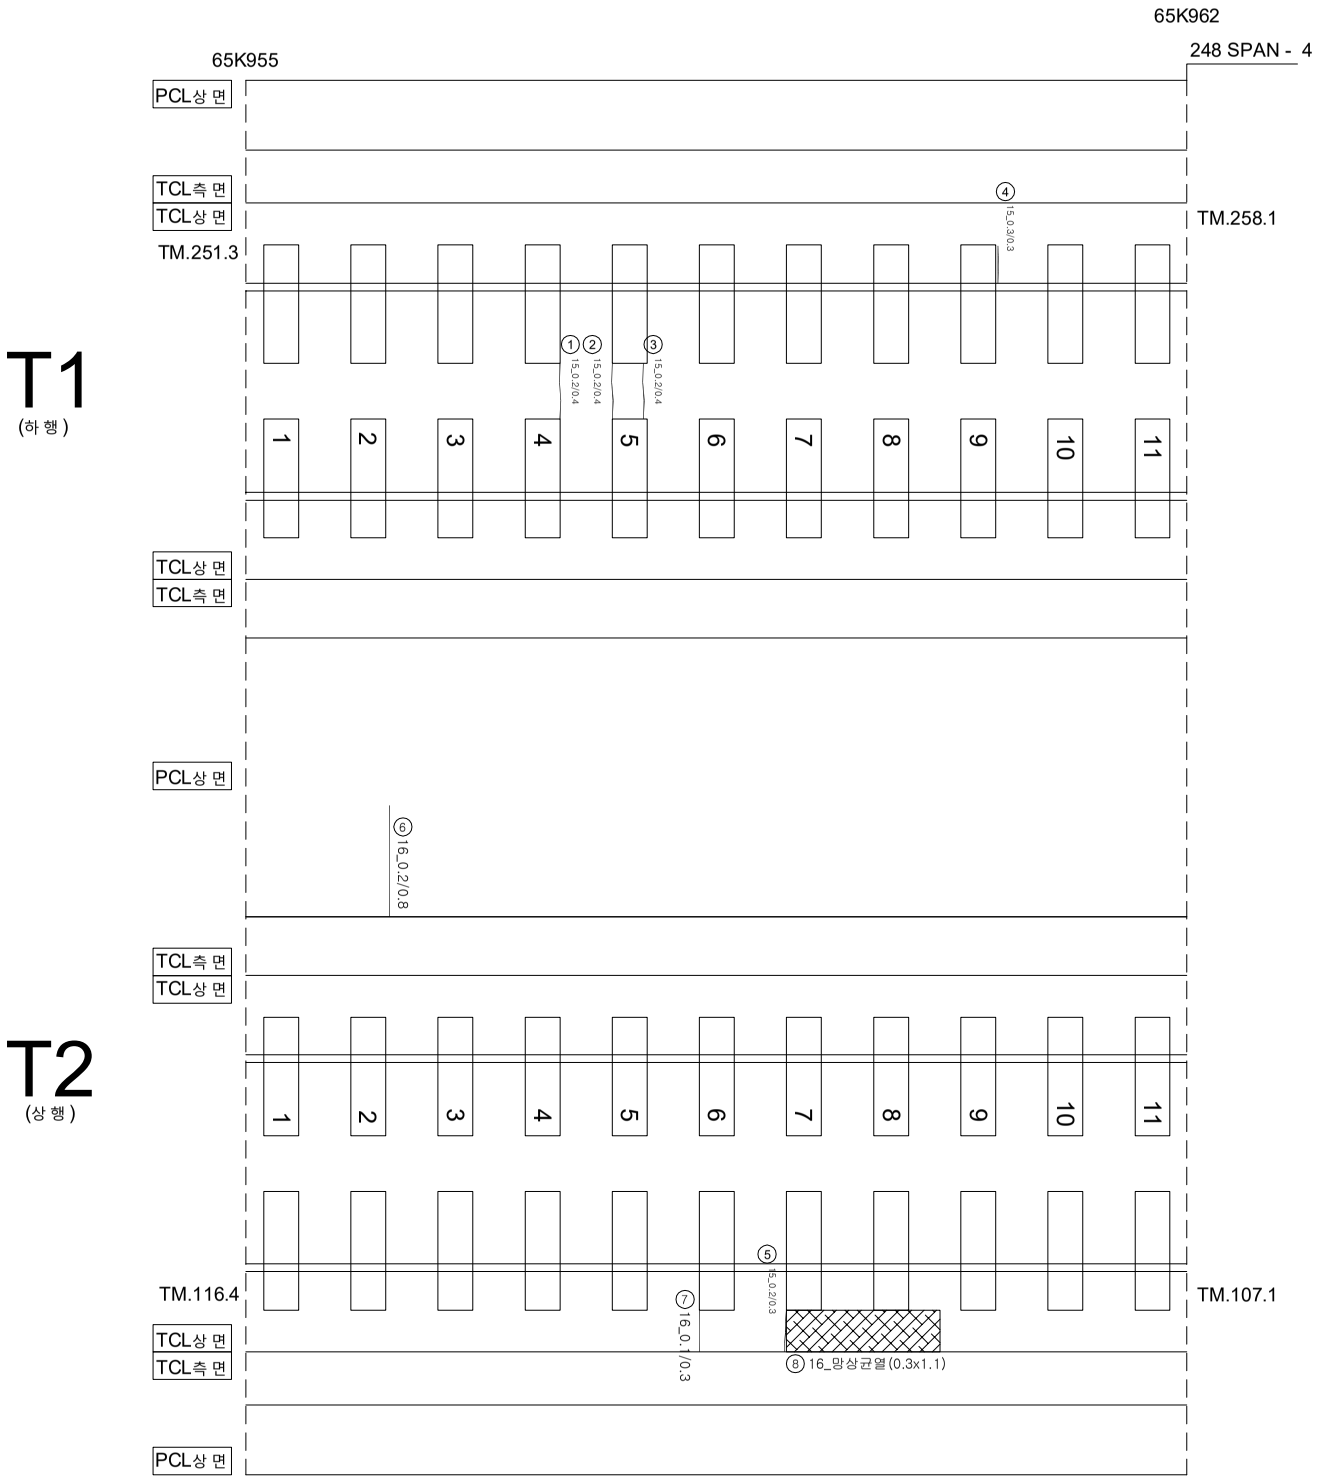
| 연번 | 손상 | 폭 | | 연장 | | 비고 | 연번 | 손상 | 폭 | | 연장 | | 비고 |
| --- | --- | --- | --- | --- | --- | --- | --- | --- | --- | --- | --- | --- | --- |
| 1 | 균열 | 0.2 | ㎜ | 0.4 | m | | 55 | | | | | | |
| 2 | 균열 | 0.2 | ㎜ | 0.4 | m | | 56 | | | | | | |
| 3 | 균열 | 0.2 | ㎜ | 0.4 | m | | 57 | | | | | | |
| 4 | 경계부 균열 | 0.3 | ㎜ | 0.3 | m | | 58 | | | | | | |
| 5 | 균열 | 0.2 | ㎜ | 0.3 | m | | 59 | | | | | | |
| 6 | 균열 | 0.2 | ㎜ | 0.8 | m | | 60 | | | | | | |
| 7 | 균열 | 0.1 | ㎜ | 0.3 | m | | 61 | | | | | | |
| 8 | 망상균열 | 0.3 | ㎜ | 1.1 | m | | 62 | | | | | | |
