외관조사망도 번호
B18_정지고가_122(57k738~57k745)

호남고속선 정지고가_122(57.738~57.745km, S20-5)

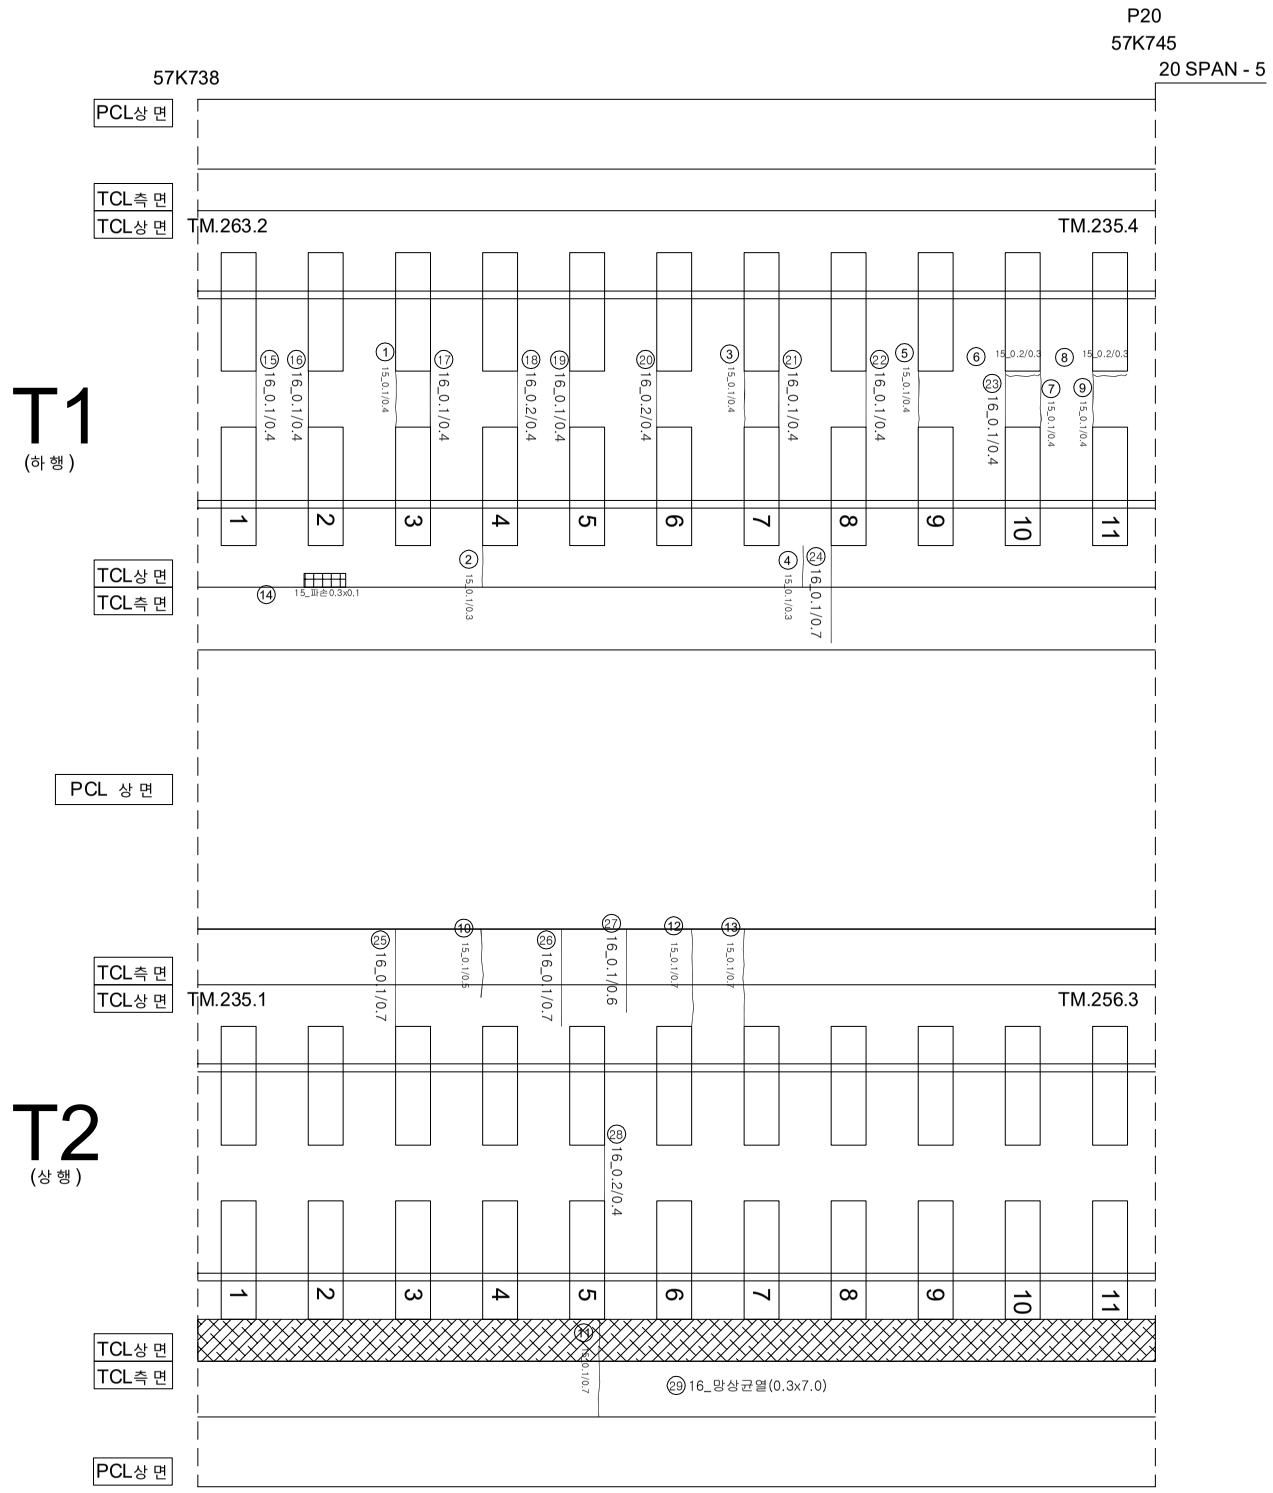
연번	손상	폭		연장		비고	연번	손상	폭		연장		비고
1	균열	0.1	㎜	0.4	m		55						
2	균열	0.1	㎜	0.3	m		56						
3	균열	0.1	㎜	0.4	m		57						
4	균열	0.1	㎜	0.3	m		58						
5	균열	0.1	㎜	0.4	m		59						
6	경계부 균열	0.2	㎜	0.3	m		60						
7	균열	0.1	㎜	0.4	m		61						
8	경계부 균열	0.2	㎜	0.3	m		62						
9	균열	0.1	㎜	0.4	m		63						
10	균열	0.1	㎜	0.5	m		64						
11	균열	0.1	㎜	0.7	m		65						
12	균열	0.1	㎜	0.7	m		66						
13	균열	0.1	㎜	0.7	m		67						
14	콘크리트 파손	0.3	m	0.1	m		68						
15	균열	0.1	㎜	0.4	m		69						
16	균열	0.1	㎜	0.4	m		70						
17	균열	0.1	㎜	0.4	m		71						
18	균열	0.2	㎜	0.4	m		72						
19	균열	0.1	㎜	0.4	m		73						
20	균열	0.2	㎜	0.4	m		74						
21	균열	0.1	㎜	0.4	m		75						
22	균열	0.1	㎜	0.4	m		76						
23	균열	0.1	㎜	0.4	m		77						
24	균열	0.1	㎜	0.7	m		78						
25	균열	0.1	㎜	0.7	m		79						
26	균열	0.1	㎜	0.7	m		80						
27	균열	0.1	㎜	0.6	m		81						
28	균열	0.1	㎜	0.4	m		82						
29	망상균열	0.3	m	7.0	m		83						
30							84						
31							85						
32							86						
33							87						
34							88

35							89						
36							90						
37							91						
38							92						
39							93						
40							94						
41							95						
42							96						
43							97						
44							98						
45							99						
46							100						
47							101						
48							102						
49							103						
50							104						
51							105						
52							106						
53							107						
54							108
