외관조사망도 번호
B18_정지고가_124(57k752~57k759)

호남고속선 정지고가_124(57.752~57.759km, S21-2)

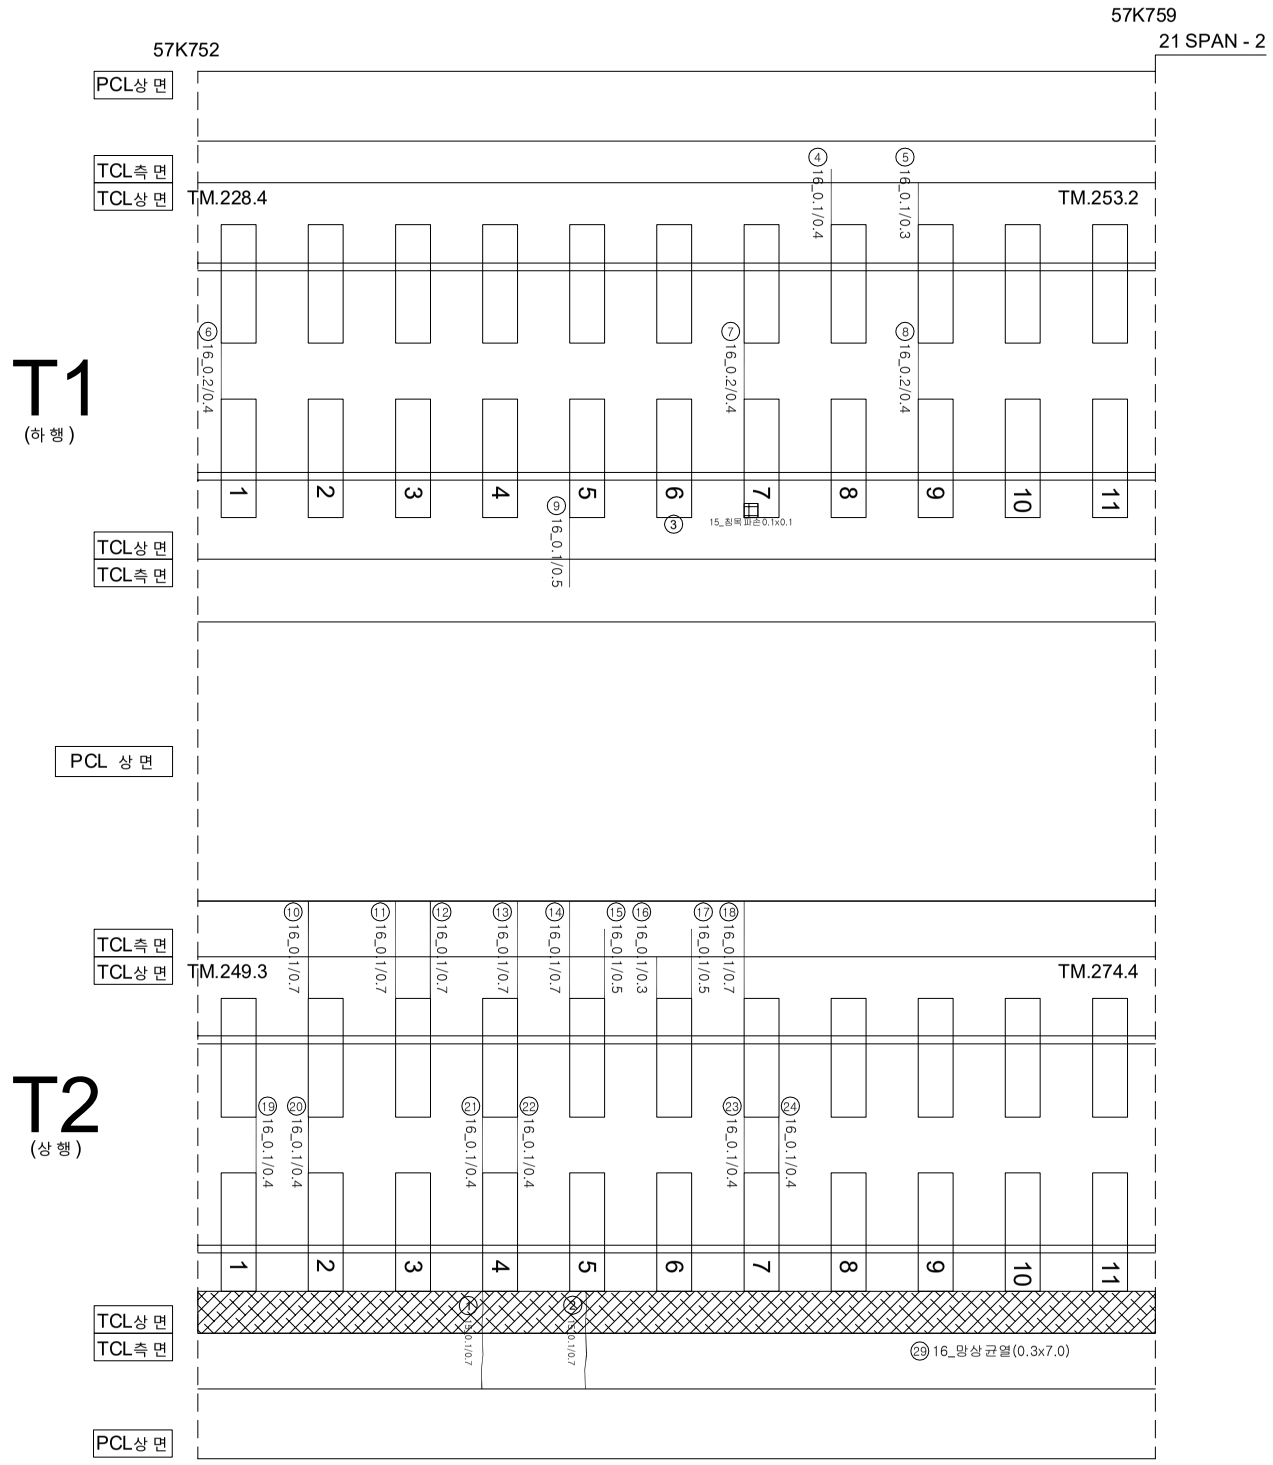
연번	손상	폭		연장		비고	연번	손상	폭		연장		비고
1	균열	0.1	㎜	0.7	m		55						
2	균열	0.1	㎜	0.7	m		56						
3	침목파손	0.1	m	0.1	m		57						
4	균열	0.1	㎜	0.4	m		58						
5	균열	0.1	㎜	0.3	m		59						
6	균열	0.2	㎜	0.4	m		60						
7	균열	0.2	㎜	0.4	m		61						
8	균열	0.2	㎜	0.4	m		62						
9	균열	0.1	㎜	0.5	m		63						
10	균열	0.1	㎜	0.7	m		64						
11	균열	0.1	㎜	0.7	m		65						
12	균열	0.1	㎜	0.7	m		66						
13	균열	0.1	㎜	0.7	m		67						
14	균열	0.1	㎜	0.7	m		68						
15	균열	0.1	㎜	0.5	m		69						
16	균열	0.1	㎜	0.3	m		70						
17	균열	0.1	㎜	0.5	m		71						
18	균열	0.1	㎜	0.7	m		72						
19	균열	0.1	㎜	0.4	m		73						
20	균열	0.1	㎜	0.4	m		74						
21	균열	0.1	㎜	0.4	m		75						
22	균열	0.1	㎜	0.4	m		76						
23	균열	0.1	㎜	0.4	m		77						
24	균열	0.1	㎜	0.4	m		78						
25	망상균열	0.3	m	7.0	m		79						
26							80						
27							81						
28							82						
29							83						
30							84						
31							85						
32							86						
33							87						
34							88						
35							89						
36							90						
37							91

38							92						
39							93						
40							94						
41							95						
42							96						
43							97						
44							98						
45							99						
46							100						
47							101						
48							102						
49							103						
50							104						
51							105						
52							106						
53							107						
54							108
