외관조사망도 번호
B18_정지고가_128(57k780~57k787)

호남고속선 정지고가_128(57.780~57.787km, S22-1)

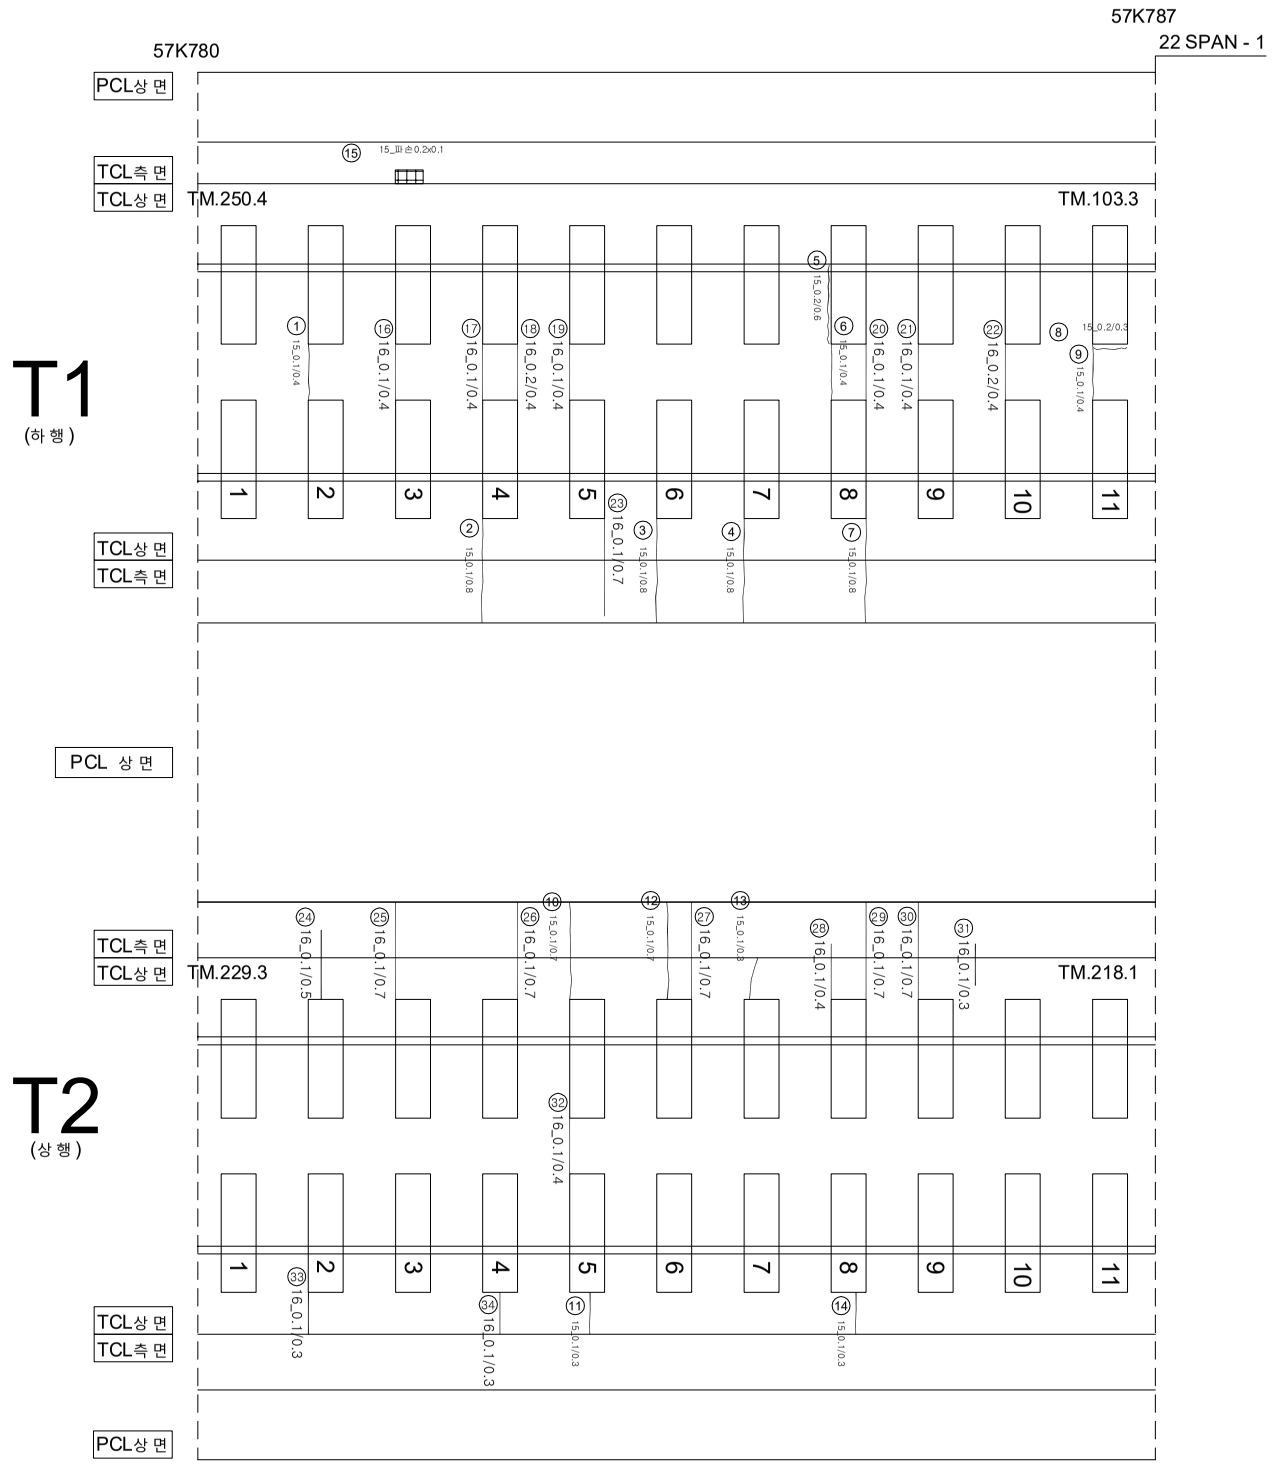
연번	손상	폭		연장		비고	연번	손상	폭		연장		비고
1	균열	0.1	㎜	0.4	m		55						
2	균열	0.1	㎜	0.8	m		56						
3	균열	0.1	㎜	0.8	m		57						
4	균열	0.1	㎜	0.8	m		58						
5	경계부 균열	0.2	㎜	0.6	m		59						
6	균열	0.1	㎜	0.4	m		60						
7	균열	0.1	㎜	0.7	m		61						
8	경계부 균열	0.2	㎜	0.3	m		62						
9	균열	0.1	㎜	0.4	m		63						
10	균열	0.1	㎜	0.7	m		64						
11	균열	0.1	㎜	0.3	m		65						
12	균열	0.1	㎜	0.7	m		66						
13	균열	0.1	㎜	0.3	m		67						
14	균열	0.1	㎜	0.3	m		68						
15	콘크리트 파손	0.2	m	0.1	m		69						
16	균열	0.1	㎜	0.4	m		70						
17	균열	0.1	㎜	0.4	m		71						
18	균열	0.2	㎜	0.4	m		72						
19	균열	0.1	㎜	0.4	m		73						
20	균열	0.1	㎜	0.4	m		74						
21	균열	0.1	㎜	0.4	m		75						
22	균열	0.2	㎜	0.4	m		76						
23	균열	0.1	㎜	0.7	m		77						
24	균열	0.1	㎜	0.5	m		78						
25	균열	0.1	㎜	0.7	m		79						
26	균열	0.1	㎜	0.7	m		80						
27	균열	0.1	㎜	0.7	m		81						
28	균열	0.1	㎜	0.4	m		82						
29	균열	0.1	㎜	0.7	m		83						
30	균열	0.1	㎜	0.7	m		84						
31	균열	0.1	㎜	0.3	m		85						
32	균열	0.1	㎜	0.4	m		86						
33	균열	0.1	㎜	0.3	m		87

34	균열	0.1	㎜	0.3	m		88						
35							89						
36							90						
37							91						
38							92						
39							93						
40							94						
41							95						
42							96						
43							97						
44							98						
45							99						
46							100						
47							101						
48							102						
49							103						
50							104						
51							105						
52							106						
53							107						
54							108
