외관조사망도 번호
B18_정지고가_130(57k794~57k801)

호남고속선 정지고가_130(57.794~57.801km, S22-3)

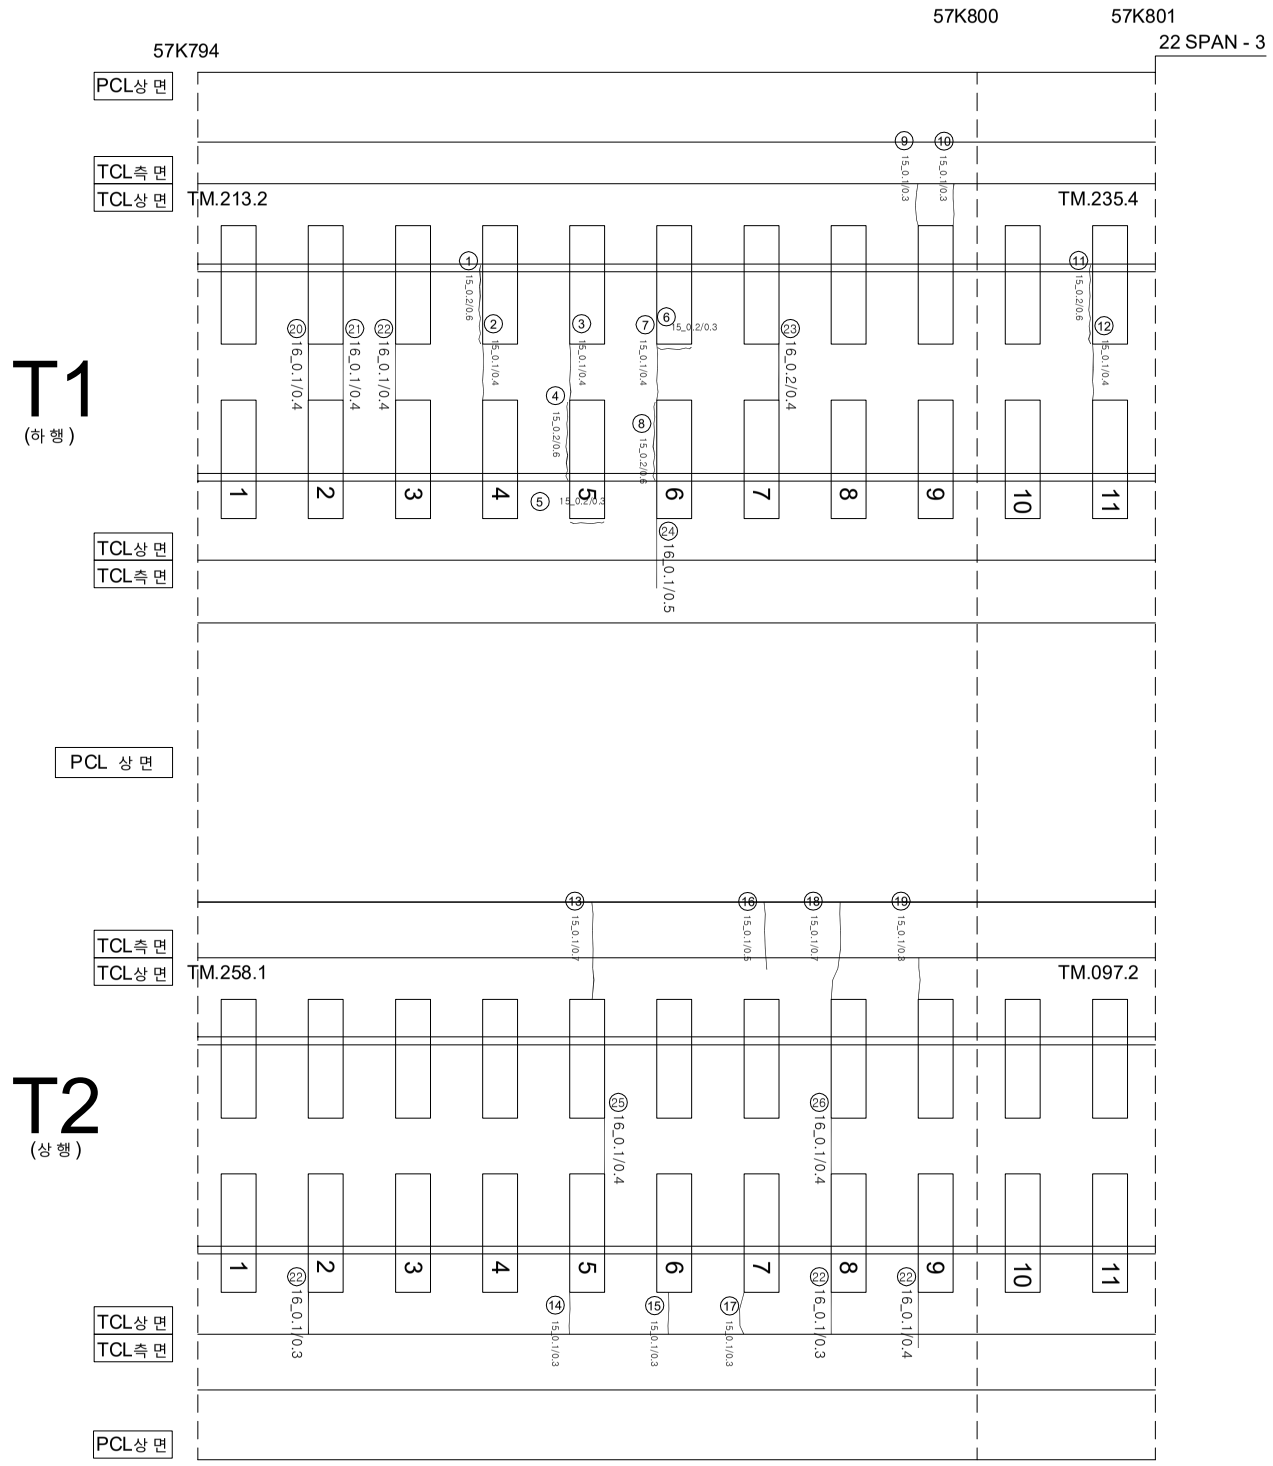
연번	손상	폭		연장		비고	연번	손상	폭		연장		비고
1	경계부 균열	0.2	㎜	0.6	m		55						
2	균열	0.1	㎜	0.4	m		56						
3	균열	0.1	㎜	0.4	m		57						
4	경계부 균열	0.2	㎜	0.6	m		58						
5	경계부 균열	0.2	㎜	0.3	m		59						
6	경계부 균열	0.2	㎜	0.3	m		60						
7	균열	0.1	㎜	0.4	m		61						
8	경계부 균열	0.2	㎜	0.6	m		62						
9	균열	0.1	㎜	0.3	m		63						
10	균열	0.1	㎜	0.3	m		64						
11	경계부 균열	0.2	㎜	0.6	m		65						
12	균열	0.1	㎜	0.4	m		66						
13	균열	0.1	㎜	0.7	m		67						
14	균열	0.1	㎜	0.3	m		68						
15	균열	0.1	㎜	0.3	m		69						
16	균열	0.1	㎜	0.5	m		70						
17	균열	0.1	㎜	0.3	m		71						
18	균열	0.1	㎜	0.7	m		72						
19	균열	0.1	㎜	0.3	m		73						
20	균열	0.1	㎜	0.4	m		74						
21	균열	0.1	㎜	0.4	m		75						
22	균열	0.1	㎜	0.4	m		76						
23	균열	0.2	㎜	0.4	m		77						
24	균열	0.1	㎜	0.5	m		78						
25	균열	0.1	㎜	0.4	m		79						
26	균열	0.1	㎜	0.4	m		80						
27	균열	0.1	㎜	0.3	m		81						
28	균열	0.1	㎜	0.3	m		82						
29	균열	0.1	㎜	0.4	m		83						
30							84						
31							85						
32							86						
33							87						
34							88

35							89						
36							90						
37							91						
38							92						
39							93						
40							94						
41							95						
42							96						
43							97						
44							98						
45							99						
46							100						
47							101						
48							102						
49							103						
50							104						
51							105						
52							106						
53							107						
54							108
