외관조사망도 번호
B18_정지고가_104(57k612~57k619)

호남고속선 정지고가_104(57.612~57.619km, S17-2)

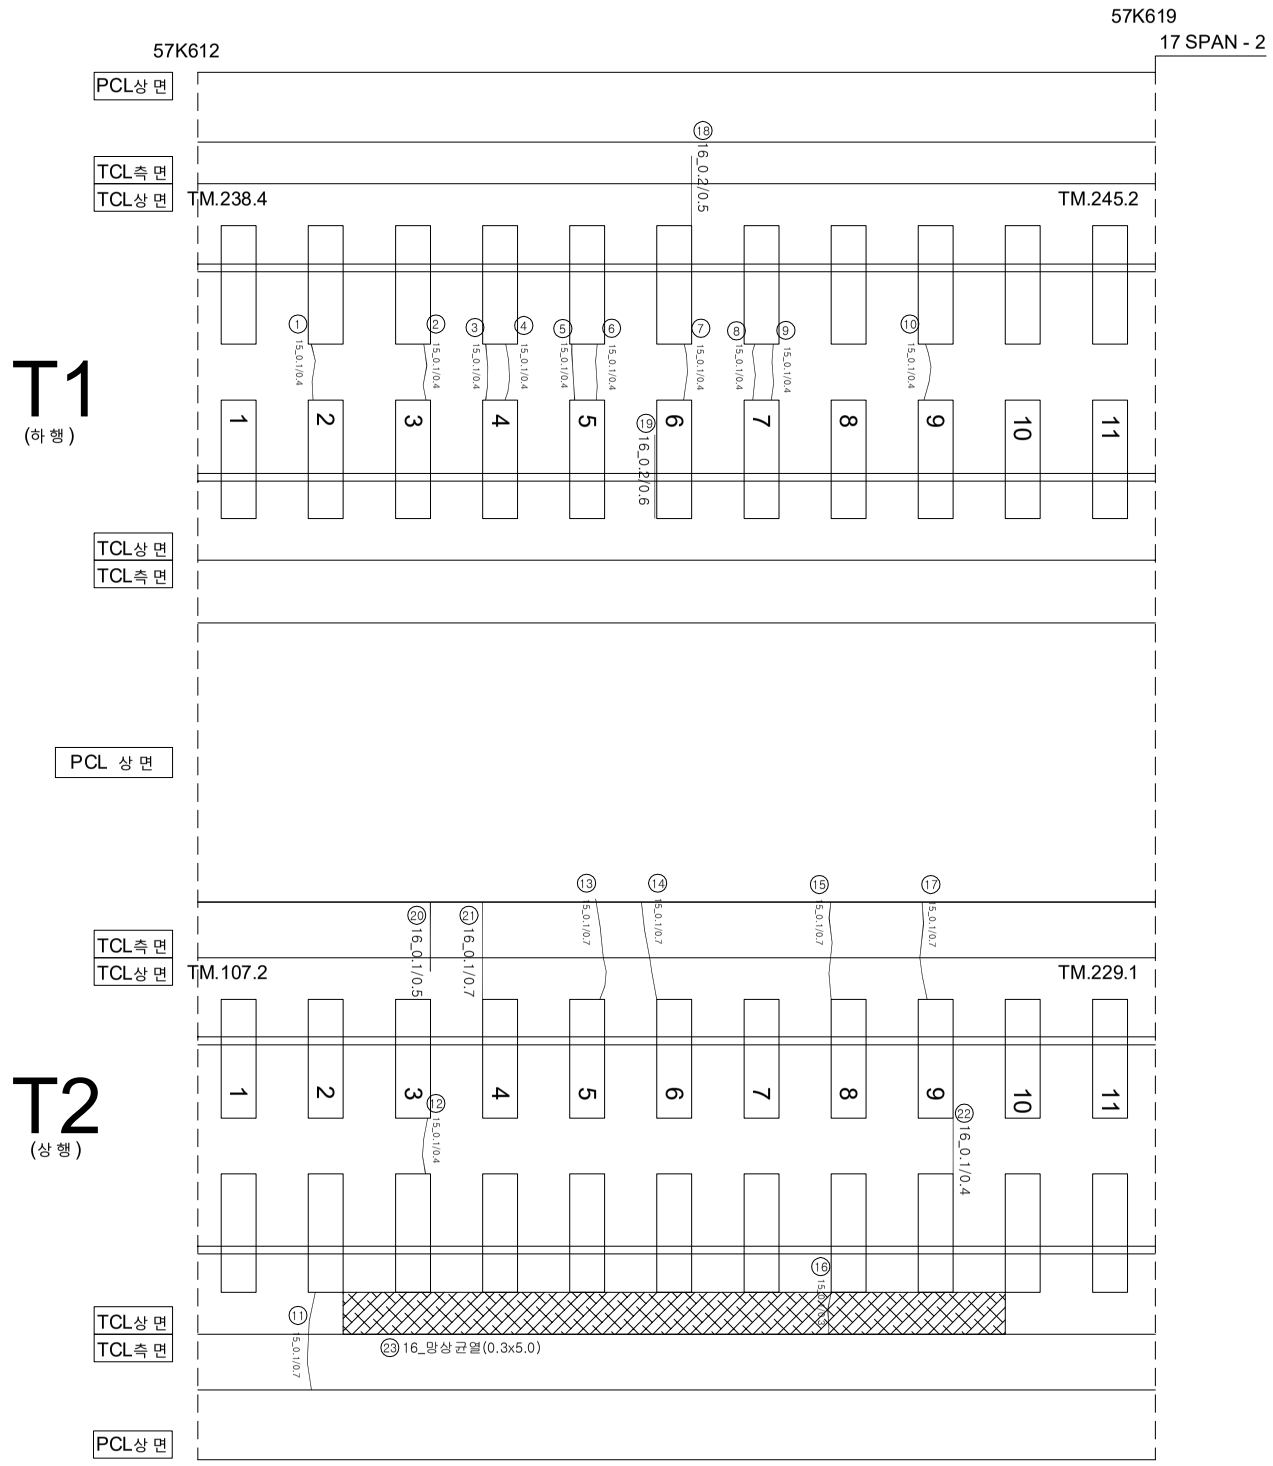
연번	손상	폭		연장		비고	연번	손상	폭		연장		비고
1	균열	0.1	㎜	0.4	m		55						
2	균열	0.1	㎜	0.4	m		56						
3	균열	0.1	㎜	0.4	m		57						
4	균열	0.1	㎜	0.4	m		58						
5	균열	0.1	㎜	0.4	m		59						
6	균열	0.1	㎜	0.4	m		60						
7	균열	0.1	㎜	0.4	m		61						
8	균열	0.1	㎜	0.4	m		62						
9	균열	0.1	㎜	0.4	m		63						
10	균열	0.1	㎜	0.4	m		64						
11	균열	0.1	㎜	0.7	m		65						
12	균열	0.1	㎜	0.4	m		66						
13	균열	0.1	㎜	0.7	m		67						
14	균열	0.1	㎜	0.7	m		68						
15	균열	0.1	㎜	0.7	m		69						
16	균열	0.1	㎜	0.3	m		70						
17	균열	0.1	㎜	0.7	m		71						
18	균열	0.2	㎜	0.5	m		72						
19	경계부 균열	0.2	㎜	0.6	m		73						
20	균열	0.1	㎜	0.5	m		74						
21	균열	0.1	㎜	0.7	m		75						
22	균열	0.1	㎜	0.4	m		76						
23	망상균열	0.3	m	5.0	m		77						
24							78						
25							79						
26							80						
27							81						
28							82						
29							83						
30							84						
31							85						
32							86						
33							87						
34							88						
35							89						
36							90						
37							91						
38							92

39							93						
40							94						
41							95						
42							96						
43							97						
44							98						
45							99						
46							100						
47							101						
48							102						
49							103						
50							104						
51							105						
52							106						
53							107						
54							108
