호남고속선 정지고가_132(57.808~57.815km, S22-5)

외관조사망도 번호
B18_정지고가_132(57k808~57k815)

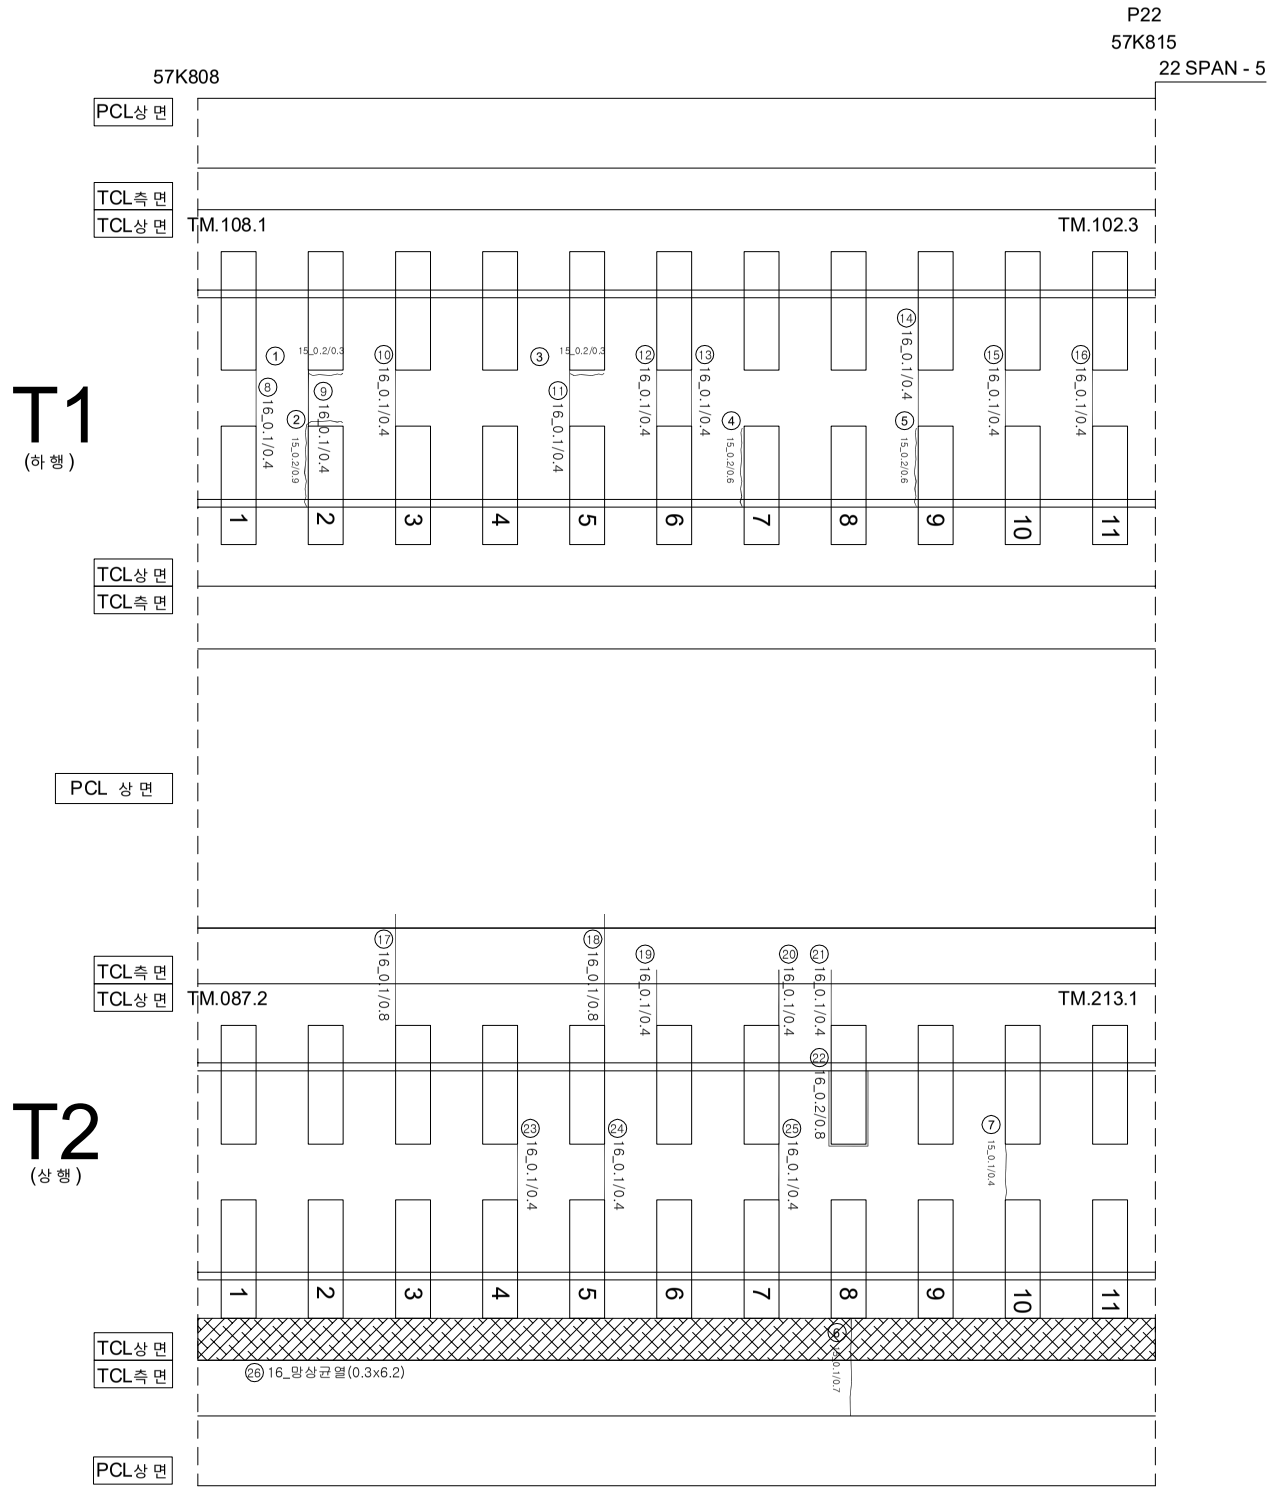
연번	손상	폭		연장		비고	연번	손상	폭		연장		비고
1	경계부 균열	0.2	㎜	0.3	m		55						
2	경계부 균열	0.2	㎜	0.9	m		56						
3	경계부 균열	0.2	㎜	0.3	m		57						
4	경계부 균열	0.2	㎜	0.6	m		58						
5	경계부 균열	0.2	㎜	0.6	m		59						
6	균열	0.1	㎜	0.7	m		60						
7	균열	0.1	㎜	0.4	m		61						
8	균열	0.1	㎜	0.4	m		62						
9	균열	0.1	㎜	0.4	m		63						
10	균열	0.1	㎜	0.4	m		64						
11	균열	0.1	㎜	0.4	m		65						
12	균열	0.1	㎜	0.4	m		66						
13	균열	0.1	㎜	0.4	m		67						
14	균열	0.1	㎜	0.4	m		68						
15	균열	0.1	㎜	0.4	m		69						
16	균열	0.1	㎜	0.4	m		70						
17	균열	0.1	㎜	0.8	m		71						
18	균열	0.1	㎜	0.8	m		72						
19	균열	0.1	㎜	0.4	m		73						
20	균열	0.1	㎜	0.4	m		74						
21	균열	0.1	㎜	0.4	m		75						
22	경계부 균열	0.2	㎜	0.8	m		76						
23	균열	0.1	㎜	0.4	m		77						
24	균열	0.1	㎜	0.4	m		78						
25	균열	0.1	㎜	0.4	m		79						
26	망상균열	0.3	m	6.2	m		80						
27							81						
28							82						
29							83						
30							84						
31							85						
32							86						
33							87						
34							88						
35							89
