외관조사망도 번호
B18_정지고가_135(57k829~57k836)

호남고속선 정지고가_135(57.829~57.836km, S23-3)

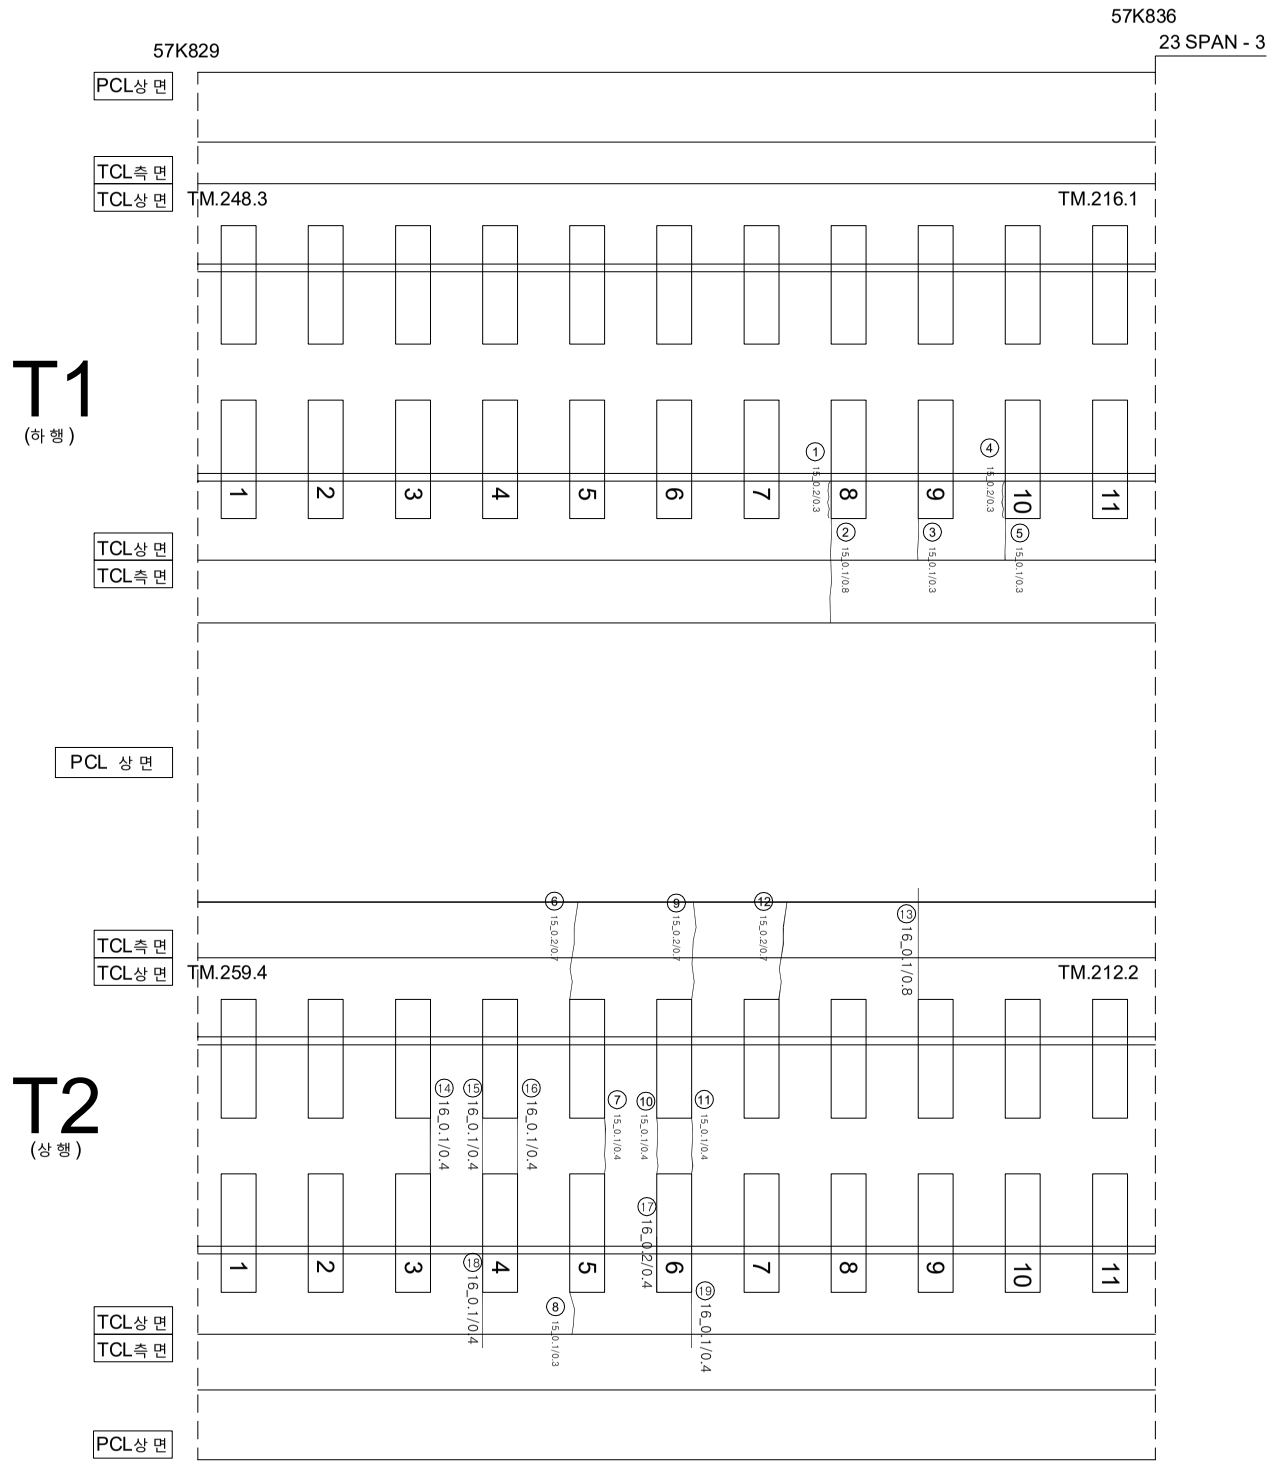
연번	손상	폭		연장		비고	연번	손상	폭		연장		비고
1	경계부 균열	0.2	㎜	0.3	m		55						
2	균열	0.1	㎜	0.8	m		56						
3	균열	0.1	㎜	0.3	m		57						
4	경계부 균열	0.2	㎜	0.3	m		58						
5	균열	0.1	㎜	0.3	m		59						
6	균열	0.2	㎜	0.7	m		60						
7	균열	0.1	㎜	0.4	m		61						
8	균열	0.1	㎜	0.3	m		62						
9	균열	0.2	㎜	0.7	m		63						
10	균열	0.1	㎜	0.4	m		64						
11	균열	0.1	㎜	0.4	m		65						
12	균열	0.2	㎜	0.7	m		66						
13	균열	0.1	㎜	0.8	m		67						
14	균열	0.1	㎜	0.4	m		68						
15	균열	0.1	㎜	0.4	m		69						
16	균열	0.1	㎜	0.4	m		70						
17	경계부 균열	0.2	㎜	0.4	m		71						
18	균열	0.1	㎜	0.4	m		72						
19	균열	0.1	㎜	0.4	m		73						
20							74						
21							75						
22							76						
23							77						
24							78						
25							79						
26							80						
27							81						
28							82						
29							83						
30							84						
31							85						
32							86						
33							87						
34							88						
35							89						
36							90						
37							91						
38							92						
39							93						
40							94

41							95						
42							96						
43							97						
44							98						
45							99						
46							100						
47							101						
48							102						
49							103						
50							104						
51							105						
52							106						
53							107						
54							108
