외관조사망도 번호
B18_정지고가_137(57k843~57k850)

호남고속선 정지고가_137(57.843~57.850km, S23-5)

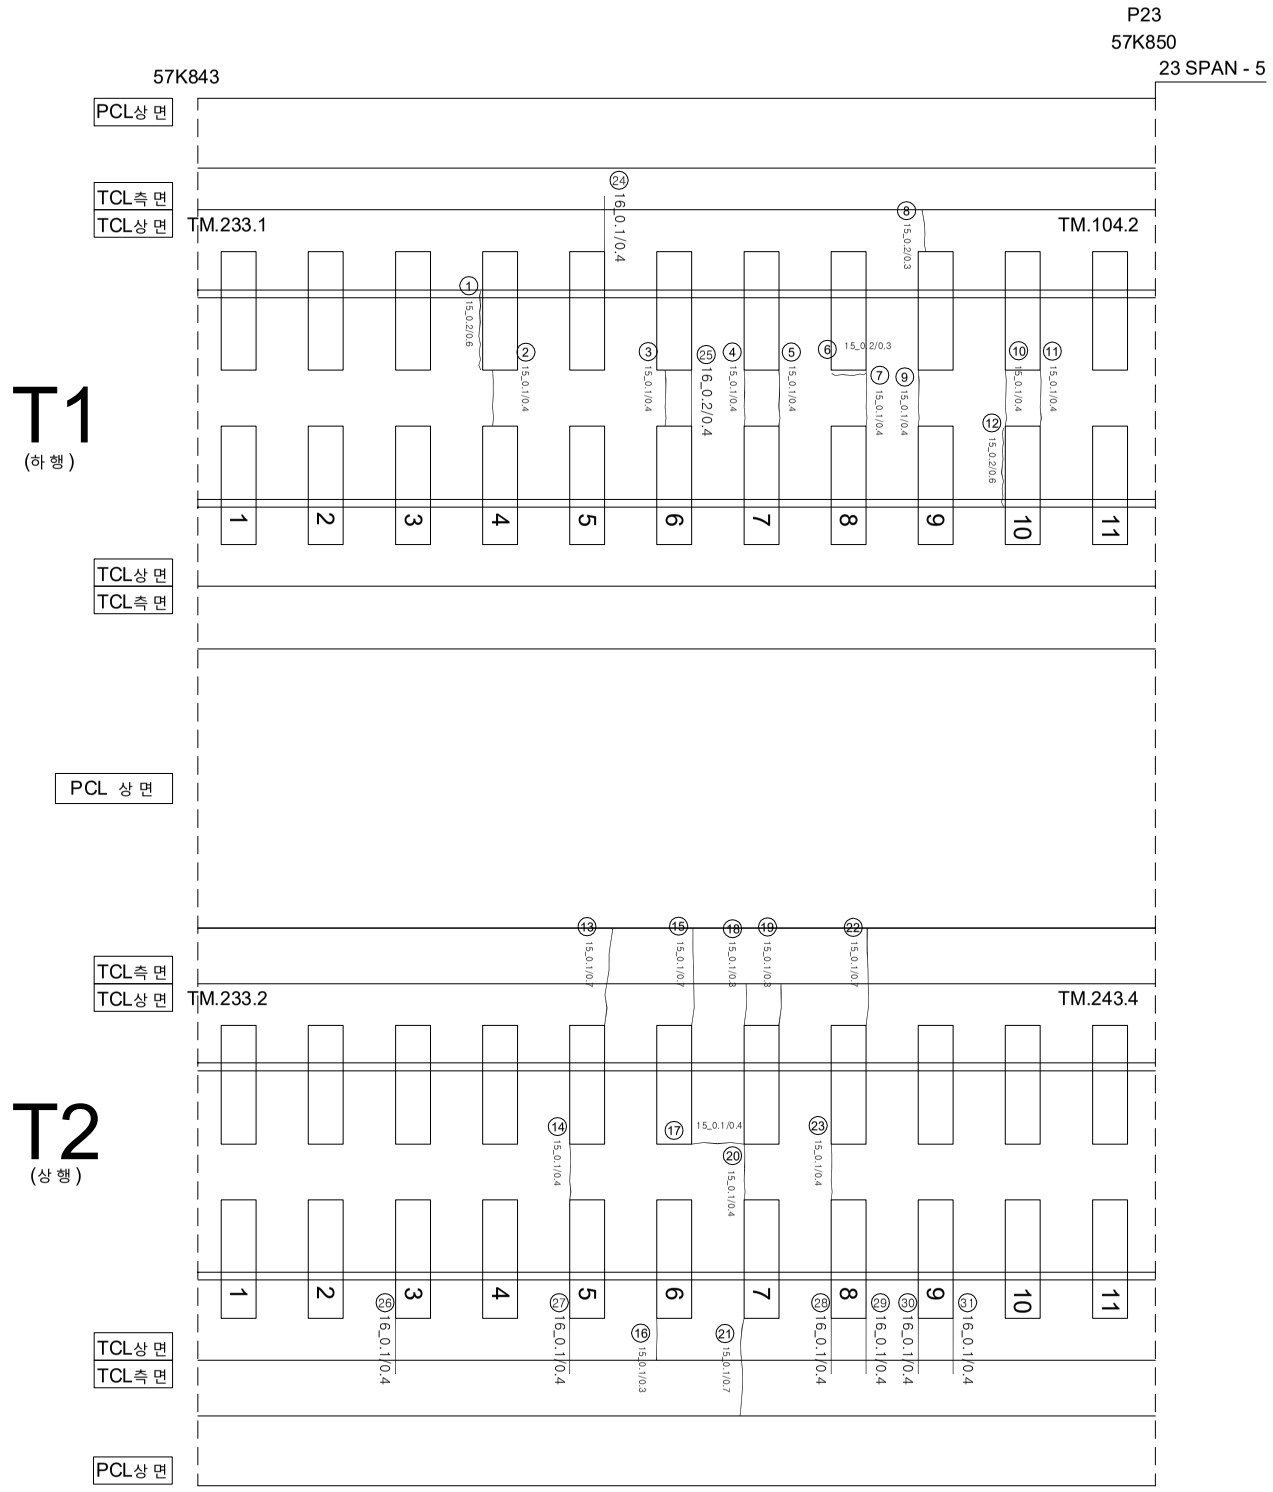
연번	손상	폭		연장		비고	연번	손상	폭		연장		비고
1	경계부 균열	0.2	㎜	0.6	m		55						
2	균열	0.1	㎜	0.4	m		56						
3	균열	0.1	㎜	0.4	m		57						
4	균열	0.1	㎜	0.4	m		58						
5	균열	0.1	㎜	0.4	m		59						
6	경계부 균열	0.2	㎜	0.3	m		60						
7	균열	0.1	㎜	0.4	m		61						
8	균열	0.2	㎜	0.3	m		62						
9	균열	0.1	㎜	0.4	m		63						
10	균열	0.1	㎜	0.4	m		64						
11	균열	0.1	㎜	0.4	m		65						
12	경계부 균열	0.2	㎜	0.6	m		66						
13	균열	0.1	㎜	0.7	m		67						
14	균열	0.1	㎜	0.4	m		68						
15	균열	0.1	㎜	0.7	m		69						
16	균열	0.1	㎜	0.3	m		70						
17	균열	0.1	㎜	0.4	m		71						
18	균열	0.1	㎜	0.3	m		72						
19	균열	0.1	㎜	0.3	m		73						
20	균열	0.1	㎜	0.4	m		74						
21	균열	0.1	㎜	0.7	m		75						
22	균열	0.1	㎜	0.7	m		76						
23	균열	0.1	㎜	0.4	m		77						
24	균열	0.1	㎜	0.4	m		78						
25	균열	0.2	㎜	0.4	m		79						
26	균열	0.1	㎜	0.4	m		80						
27	균열	0.1	㎜	0.4	m		81						
28	균열	0.1	㎜	0.4	m		82						
29	균열	0.1	㎜	0.4	m		83						
30	균열	0.1	㎜	0.4	m		84						
31	균열	0.1	㎜	0.4	m		85						
32							86						
33							87
