외관조사망도 번호
B18_정지고가_147(57k913~57k920)

호남고속선 정지고가_147(57.913~57.920km, S25-5)

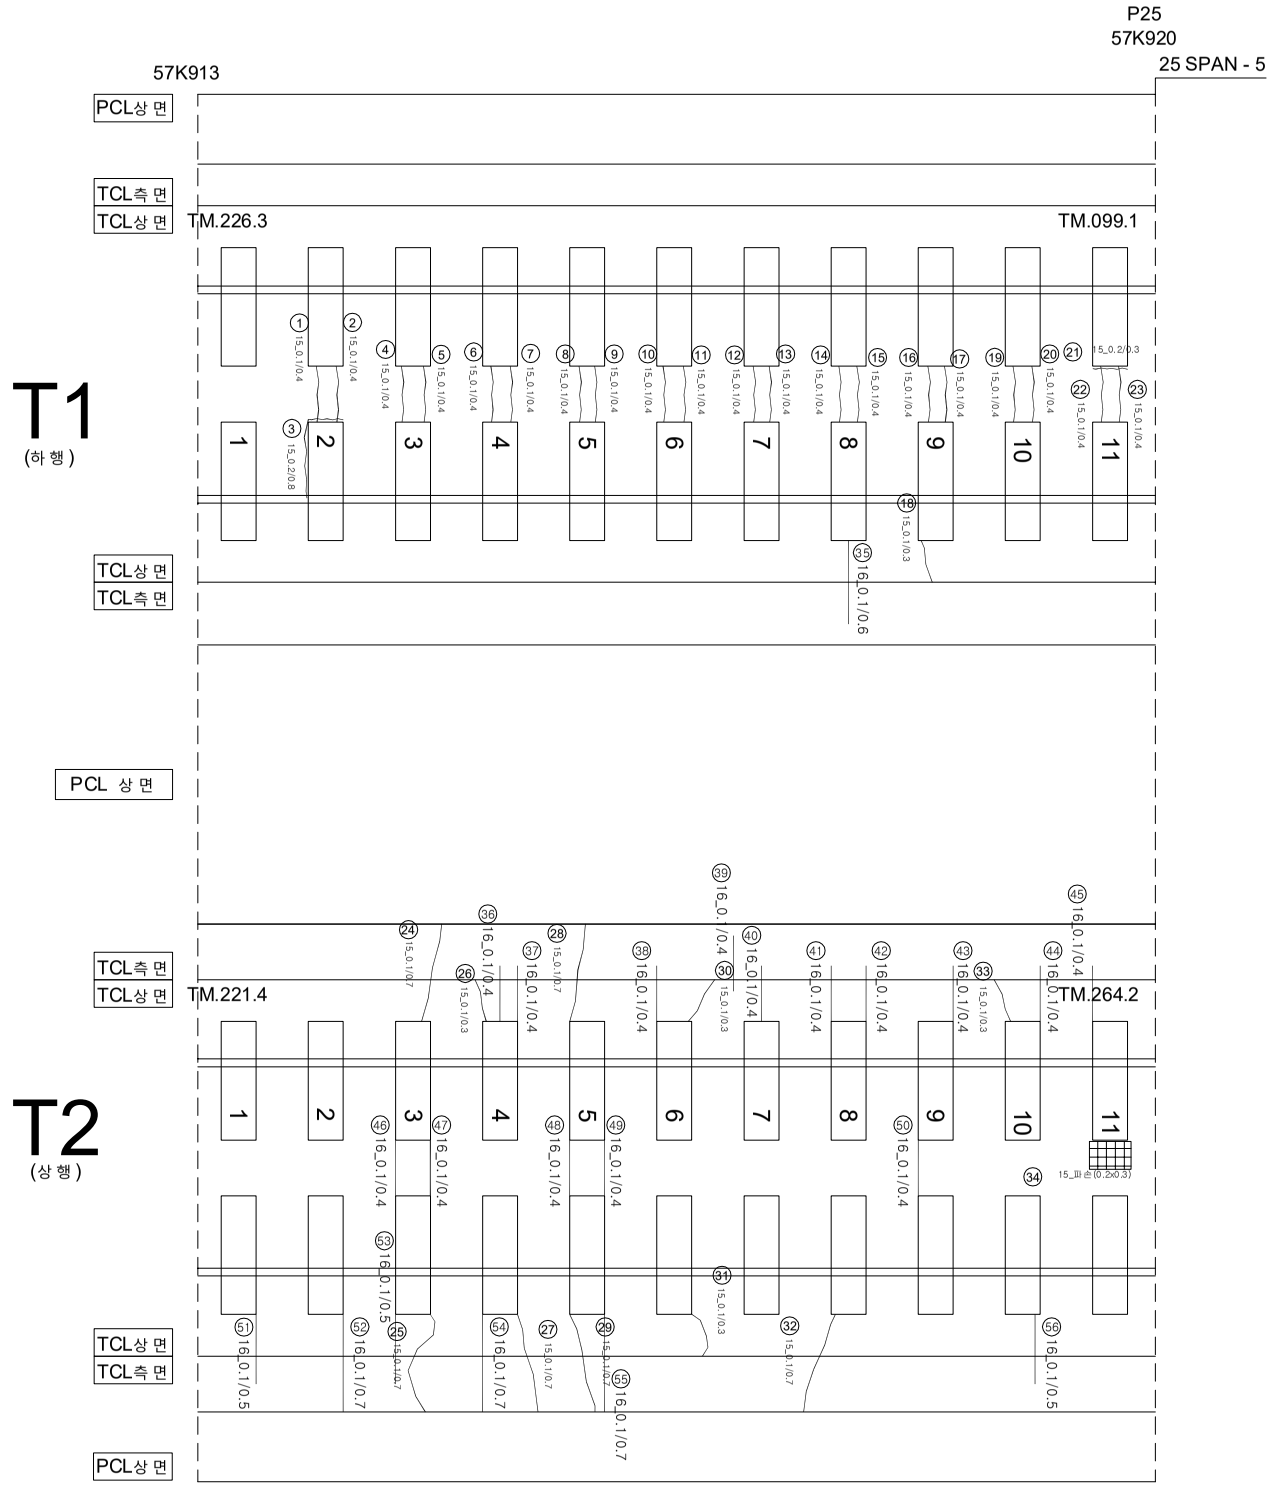
연번	손상	폭		연장		비고	연번	손상	폭		연장		비고
1	균열	0.1	㎜	0.4	m		55	균열	0.1	㎜	0.7	m	
2	균열	0.1	㎜	0.4	m		56	균열	0.1	㎜	0.5	m	
3	경계부 균열	0.2	㎜	0.8	m		57						
4	균열	0.1	㎜	0.4	m		58						
5	균열	0.1	㎜	0.4	m		59						
6	균열	0.1	㎜	0.4	m		60						
7	균열	0.1	㎜	0.4	m		61						
8	균열	0.1	㎜	0.4	m		62						
9	균열	0.1	㎜	0.4	m		63						
10	균열	0.1	㎜	0.4	m		64						
11	균열	0.1	㎜	0.4	m		65						
12	균열	0.1	㎜	0.4	m		66						
13	균열	0.1	㎜	0.4	m		67						
14	균열	0.1	㎜	0.4	m		68						
15	균열	0.1	㎜	0.4	m		69						
16	균열	0.1	㎜	0.4	m		70						
17	균열	0.1	㎜	0.4	m		71						
18	균열	0.1	㎜	0.3	m		72						
19	균열	0.1	㎜	0.4	m		73						
20	균열	0.1	㎜	0.4	m		74						
21	경계부 균열	0.2	㎜	0.3	m		75						
22	균열	0.1	㎜	0.4	m		76						
23	균열	0.1	㎜	0.4	m		77						
24	균열	0.1	㎜	0.7	m		78						
25	균열	0.1	㎜	0.7	m		79						
26	균열	0.1	㎜	0.3	m		80						
27	균열	0.1	㎜	0.7	m		81						
28	균열	0.1	㎜	0.7	m		82						
29	균열	0.1	㎜	0.7	m		83						
30	균열	0.1	㎜	0.3	m		84						
31	균열	0.1	㎜	0.3	m		85						
32	균열	0.1	㎜	0.7	m		86

33	균열	0.1	㎜	0.3	m		87						
34	콘크리트 파손	0.2	m	0.3	m		88						
35	균열	0.1	㎜	0.6	m		89						
36	균열	0.1	㎜	0.4	m		90						
37	균열	0.1	㎜	0.4	m		91						
38	균열	0.1	㎜	0.4	m		92						
39	균열	0.1	㎜	0.4	m		93						
40	균열	0.1	㎜	0.4	m		94						
41	균열	0.1	㎜	0.4	m		95						
42	균열	0.1	㎜	0.4	m		96						
43	균열	0.1	㎜	0.4	m		97						
44	균열	0.1	㎜	0.4	m		98						
45	균열	0.1	㎜	0.4	m		99						
46	균열	0.1	㎜	0.4	m		100						
47	균열	0.1	㎜	0.4	m		101						
48	균열	0.1	㎜	0.4	m		102						
49	균열	0.1	㎜	0.4	m		103						
50	균열	0.1	㎜	0.4	m		104						
51	균열	0.1	㎜	0.5	m		105						
52	균열	0.1	㎜	0.7	m		106						
53	균열	0.1	㎜	0.5	m		107						
54	균열	0.1	㎜	0.7	m		108
