외관조사망도 번호
B18_정지고가_150(57k934~57k941)

호남고속선 정지고가_150(57.934~57.941km, S26-3)

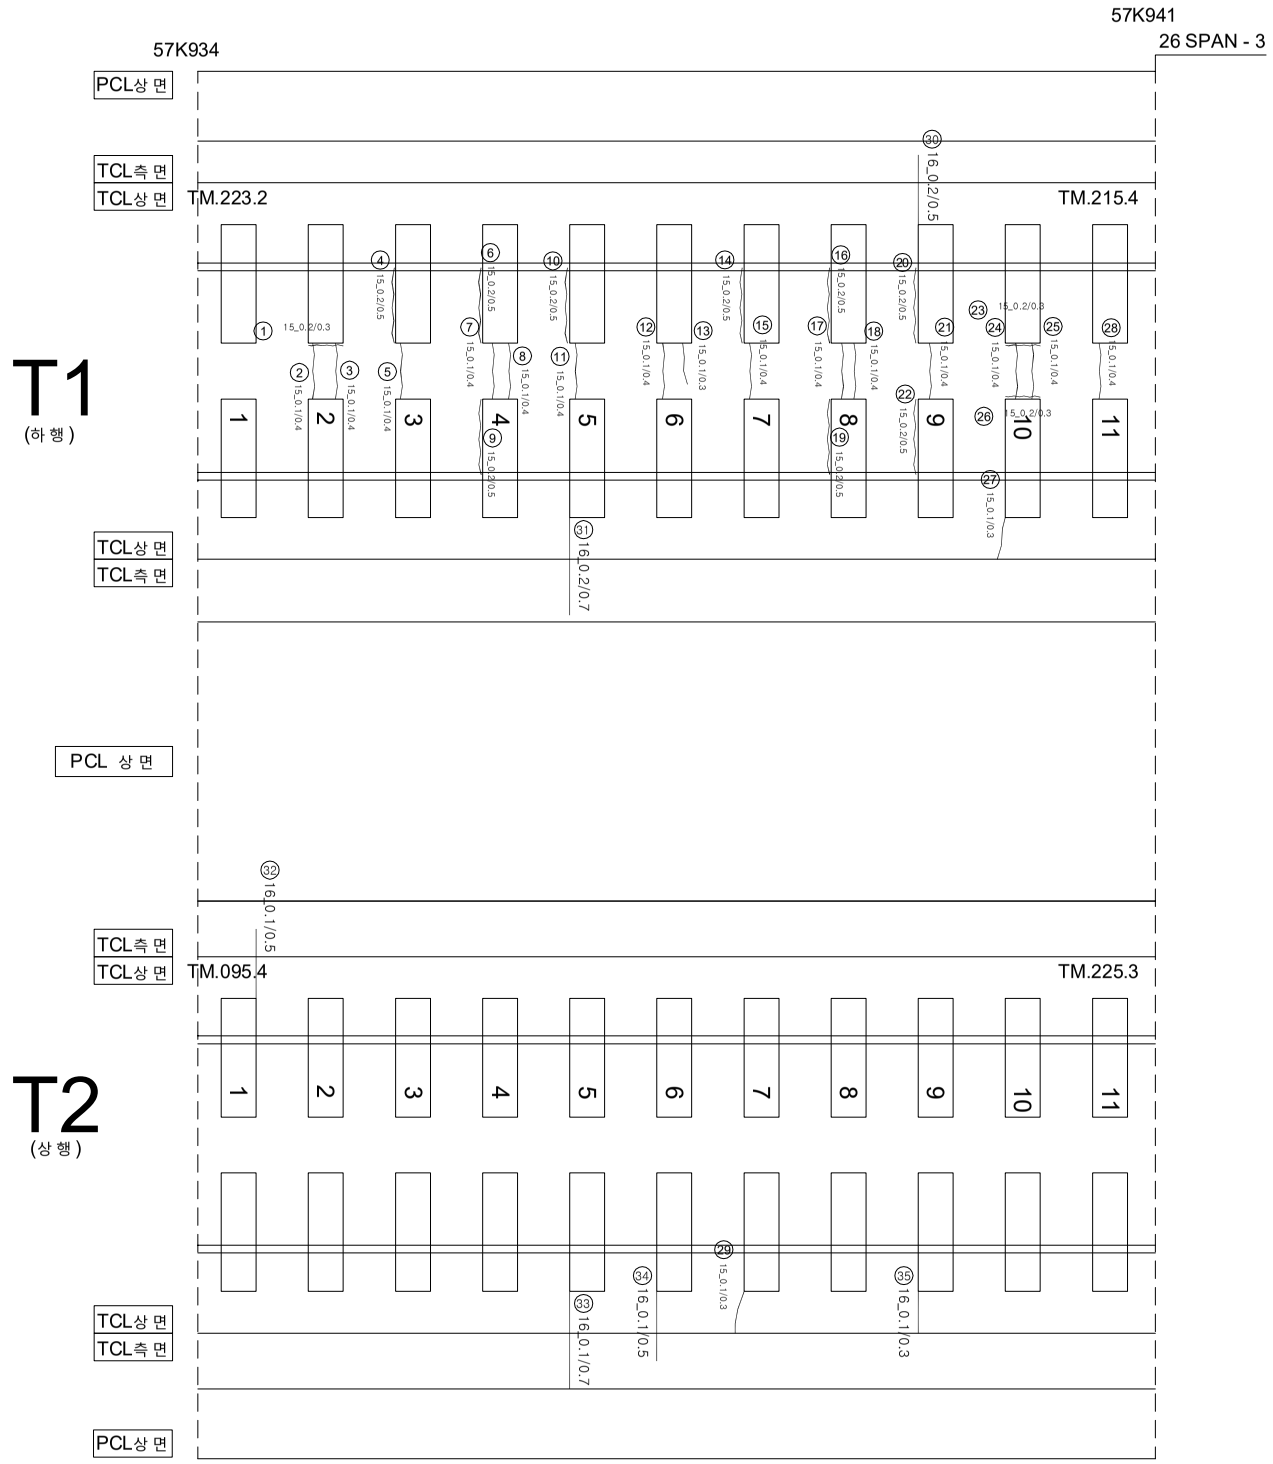
연번	손상	폭		연장		비고	연번	손상	폭		연장		비고
1	경계부 균열	0.2	㎜	0.3	m		55						
2	균열	0.1	㎜	0.4	m		56						
3	균열	0.1	㎜	0.4	m		57						
4	경계부 균열	0.2	㎜	0.5	m		58						
5	균열	0.1	㎜	0.4	m		59						
6	경계부 균열	0.2	㎜	0.5	m		60						
7	균열	0.1	㎜	0.4	m		61						
8	균열	0.1	㎜	0.4	m		62						
9	경계부 균열	0.2	㎜	0.5	m		63						
10	경계부 균열	0.2	㎜	0.5	m		64						
11	균열	0.1	㎜	0.4	m		65						
12	균열	0.1	㎜	0.4	m		66						
13	균열	0.1	㎜	0.3	m		67						
14	경계부 균열	0.2	㎜	0.5	m		68						
15	균열	0.1	㎜	0.4	m		69						
16	경계부 균열	0.2	㎜	0.5	m		70						
17	균열	0.1	㎜	0.4	m		71						
18	균열	0.1	㎜	0.4	m		72						
19	경계부 균열	0.2	㎜	0.5	m		73						
20	경계부 균열	0.2	㎜	0.5	m		74						
21	균열	0.1	㎜	0.4	m		75						
22	경계부 균열	0.2	㎜	0.5	m		76						
23	균열	0.2	㎜	0.3	m		77						
24	경계부 균열	0.1	㎜	0.4	m		78						
25	균열	0.1	㎜	0.4	m		79						
26	경계부 균열	0.2	㎜	0.3	m		80						
27	균열	0.1	㎜	0.3	m		81						
28	균열	0.1	㎜	0.4	m		82						
29	균열	0.1	㎜	0.3	m		83						
30	균열	0.2	㎜	0.5	m		84						
31	균열	0.2	㎜	0.7	m		85

32	균열	0.1	㎜	0.5	m		86						
33	균열	0.1	㎜	0.7	m		87						
34	균열	0.1	㎜	0.5	m		88						
35	균열	0.1	㎜	0.3	m		89						
36							90						
37							91						
38							92						
39							93						
40							94						
41							95						
42							96						
43							97						
44							98						
45							99						
46							100						
47							101						
48							102						
49							103						
50							104						
51							105						
52							106						
53							107						
54							108
