외관조사망도 번호
B18_정지고가_164(58k032~58k039)

호남고속선 정지고가_164(58.032~58.039km, S29-2)

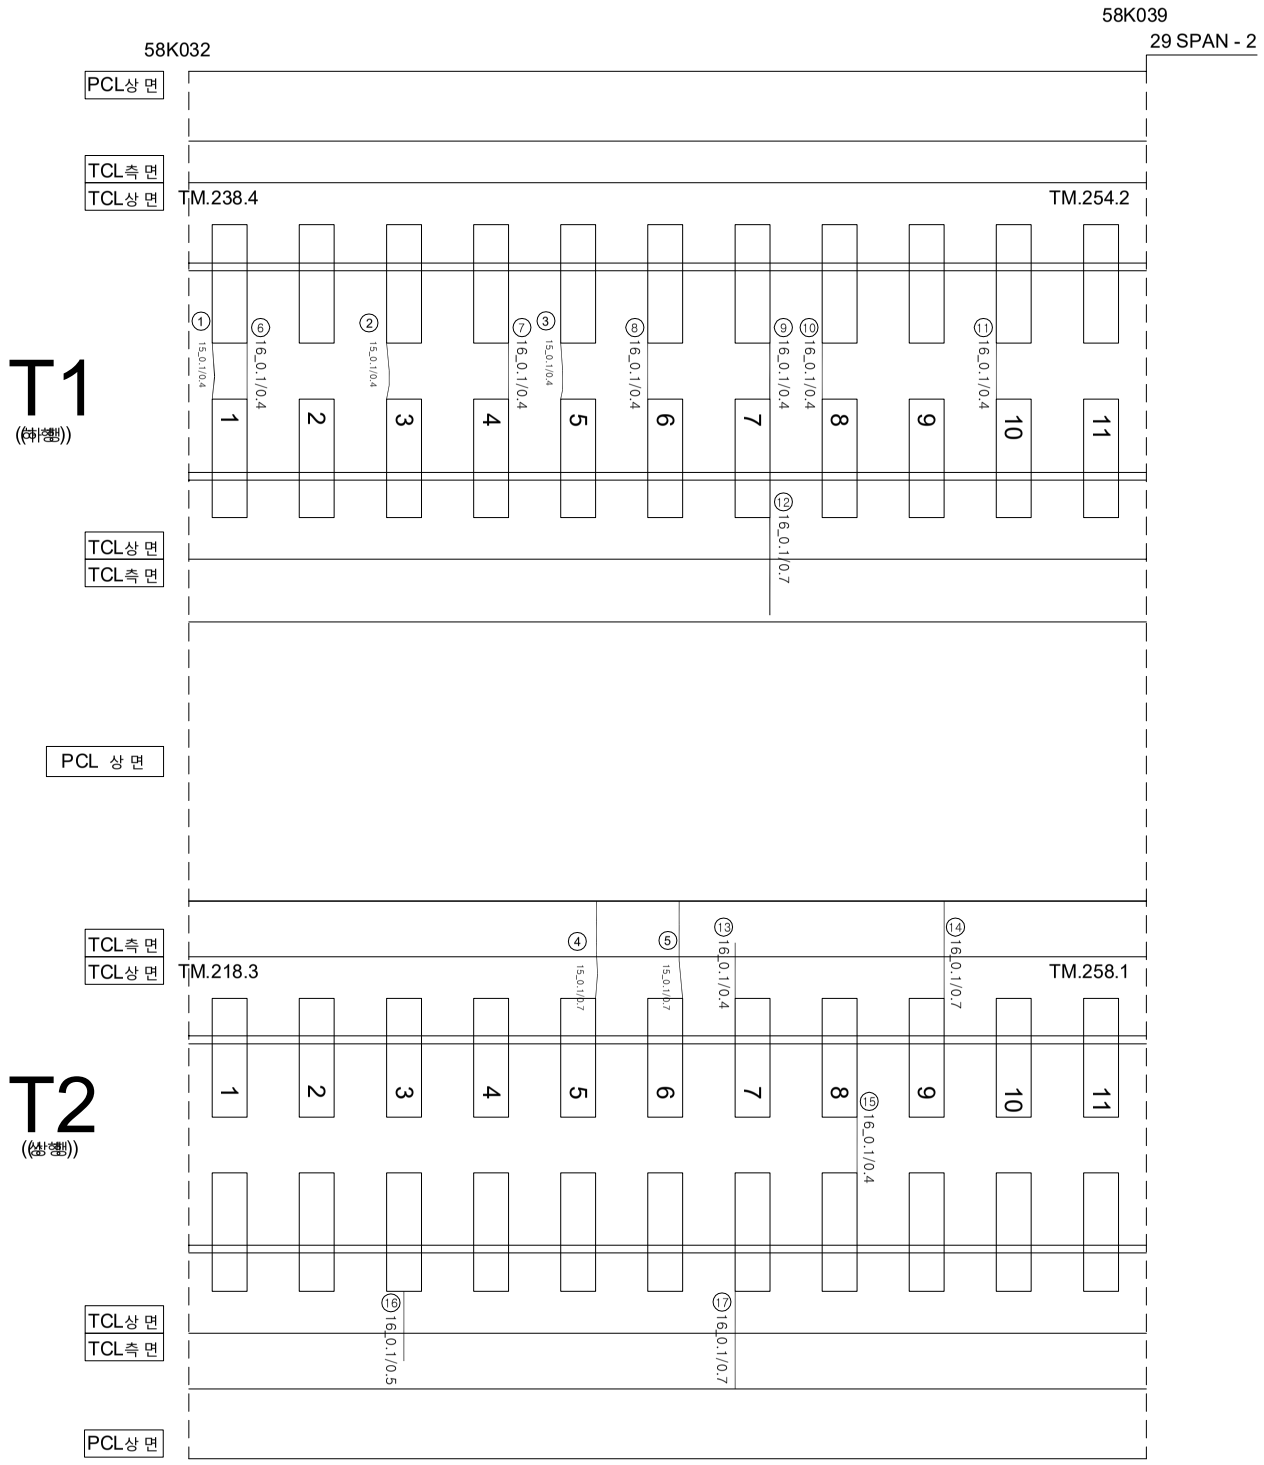
연번	손상	폭		연장		비고	연번	손상	폭		연장		비고
1	균열	0.1	㎜	0.4	m		55						
2	균열	0.1	㎜	0.4	m		56						
3	균열	0.1	㎜	0.4	m		57						
4	균열	0.1	㎜	0.7	m		58						
5	균열	0.1	㎜	0.7	m		59						
6	균열	0.1	㎜	0.4	m		60						
7	균열	0.1	㎜	0.4	m		61						
8	균열	0.1	㎜	0.4	m		62						
9	균열	0.1	㎜	0.4	m		63						
10	균열	0.1	㎜	0.4	m		64						
11	균열	0.1	㎜	0.4	m		65						
12	균열	0.1	㎜	0.7	m		66						
13	균열	0.1	㎜	0.4	m		67						
14	균열	0.1	㎜	0.7	m		68						
15	균열	0.1	㎜	0.4	m		69						
16	균열	0.1	㎜	0.5	m		70						
17	균열	0.1	㎜	0.7	m		71						
18							72						
19							73						
20							74						
21							75						
22							76						
23							77						
24							78						
25							79						
26							80						
27							81						
28							82						
29							83						
30							84						
31							85						
32							86						
33							87						
34							88						
35							89						
36							90						
37							91						
38							92						
39							93						
40							94						
41							95						
42							96

43							97						
44							98						
45							99						
46							100						
47							101						
48							102						
49							103						
50							104						
51							105						
52							106						
53							107						
54							108
