외관조사망도 번호
B18_정지고가_166(58k046~58k053)

호남고속선 정지고가_166(58.046~58.053km, S29-4)

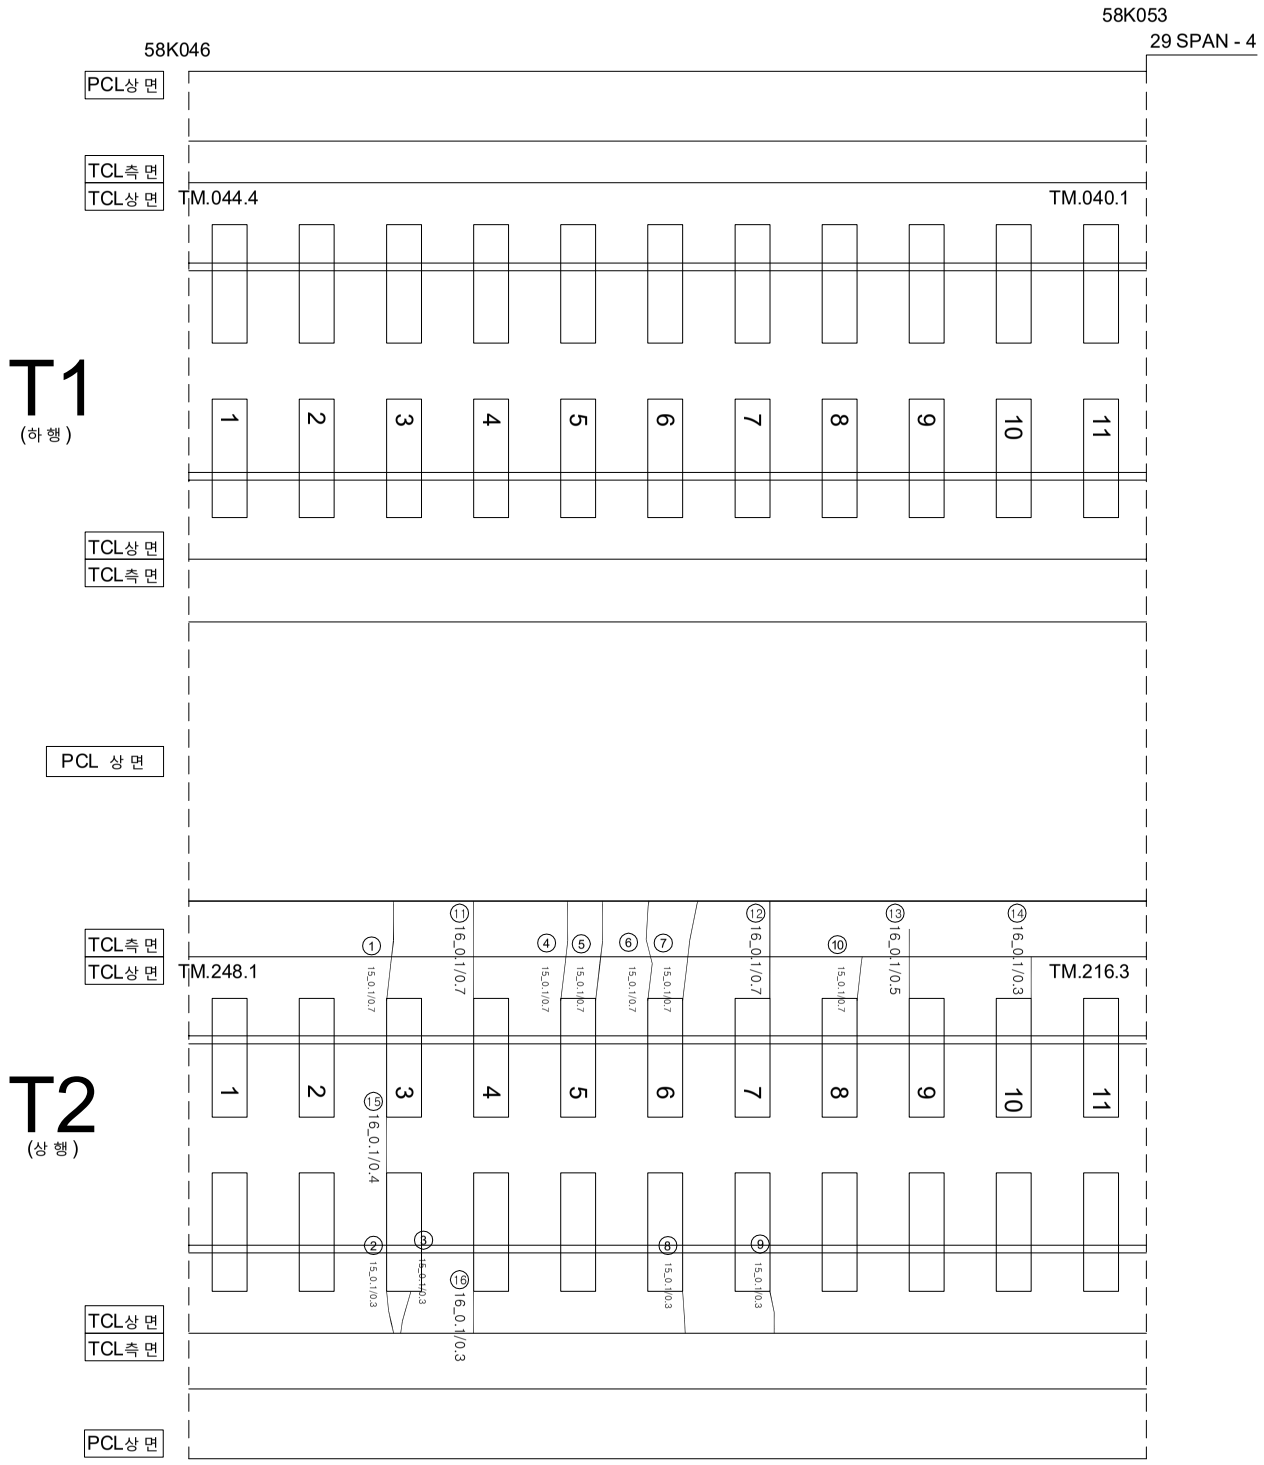
연번	손상	폭		연장		비고	연번	손상	폭		연장		비고
1	균열	0.1	㎜	0.7	m		55						
2	균열	0.1	㎜	0.3	m		56						
3	균열	0.1	㎜	0.3	m		57						
4	균열	0.1	㎜	0.7	m		58						
5	균열	0.1	㎜	0.7	m		59						
6	균열	0.1	㎜	0.7	m		60						
7	균열	0.1	㎜	0.7	m		61						
8	균열	0.1	㎜	0.3	m		62						
9	균열	0.1	㎜	0.3	m		63						
10	균열	0.1	㎜	0.7	m		64						
11	균열	0.1	㎜	0.7	m		65						
12	균열	0.1	㎜	0.7	m		66						
13	균열	0.1	㎜	0.5	m		67						
14	균열	0.1	㎜	0.3	m		68						
15	균열	0.1	㎜	0.4	m		69						
16	균열	0.1	㎜	0.3	m		70						
17							71						
18							72						
19							73						
20							74						
21							75						
22							76						
23							77						
24							78						
25							79						
26							80						
27							81						
28							82						
29							83						
30							84						
31							85						
32							86						
33							87						
34							88						
35							89						
36							90						
37							91						
38							92						
39							93						
40							94						
41							95						
42							96						
43							97

44							98						
45							99						
46							100						
47							101						
48							102						
49							103						
50							104						
51							105						
52							106						
53							107						
54							108
