외관조사망도 번호
B18_정지고가_169(58k067~8k074)

호남고속선 정지고가_169(58.067~58.074km, S30-2)

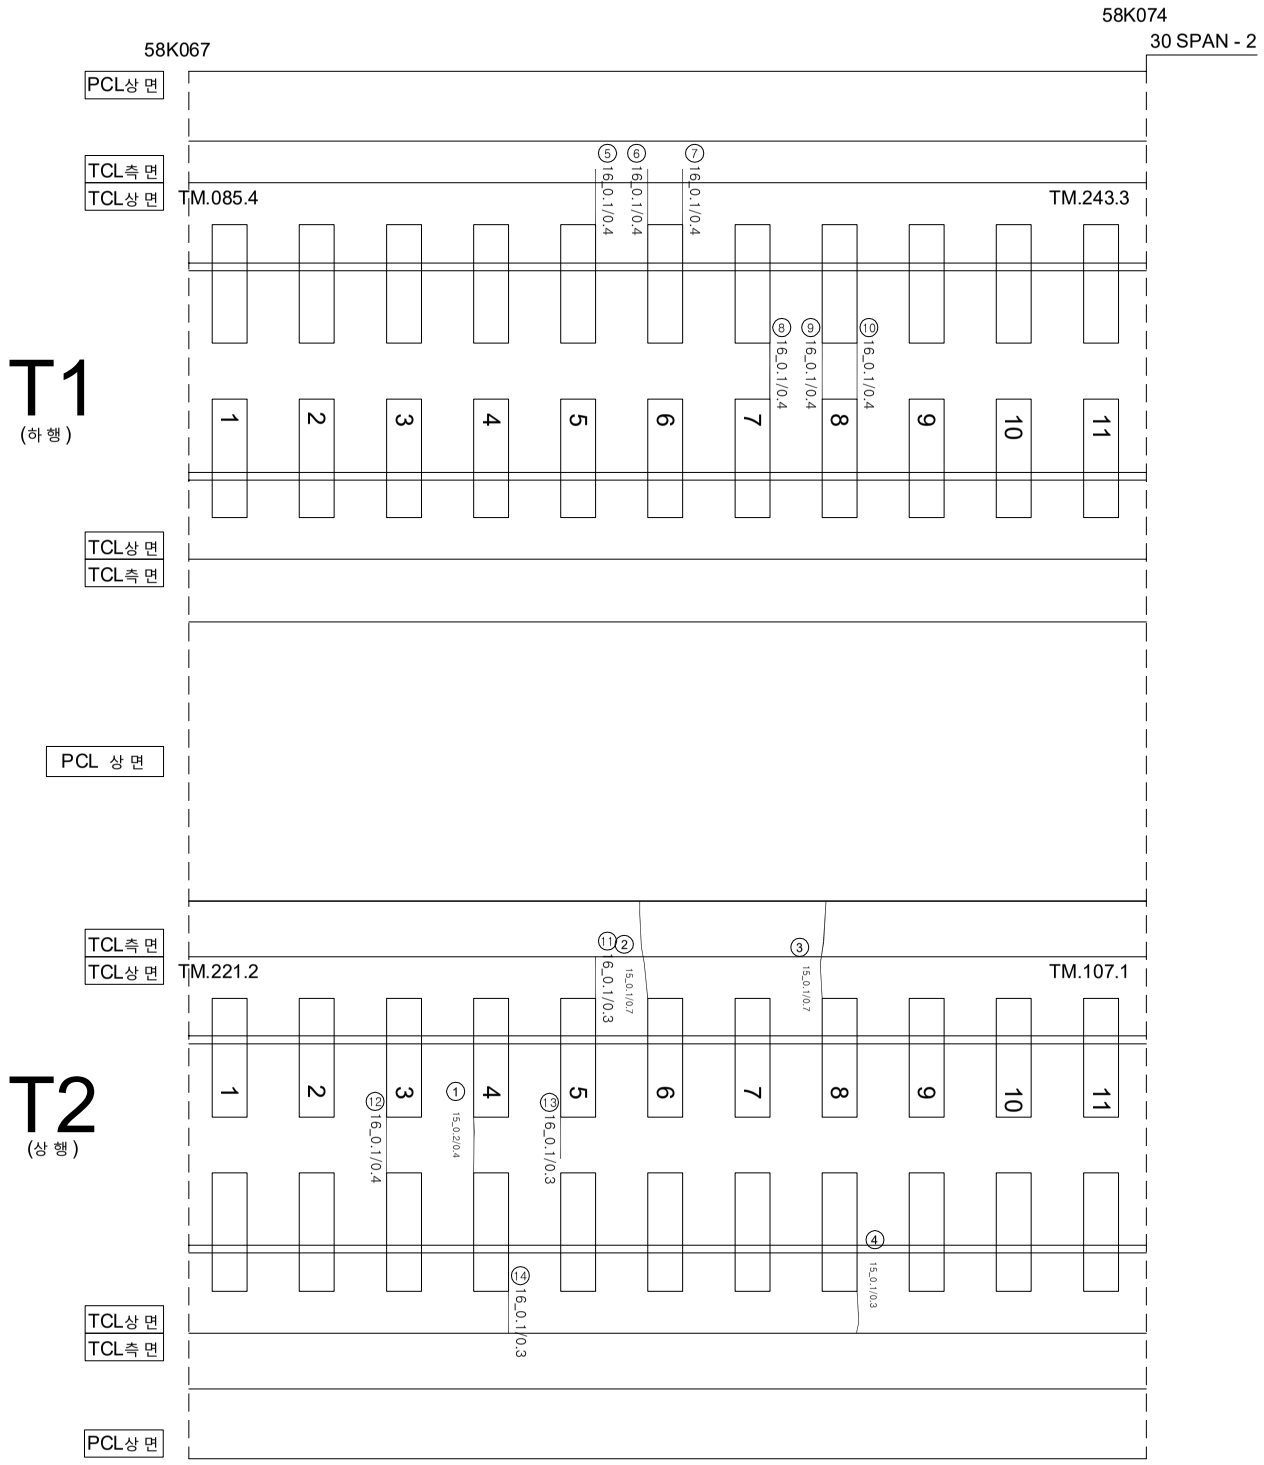
연번	손상	폭		연장		비고	연번	손상	폭		연장		비고
1	균열	0.2	㎜	0.4	m		55						
2	균열	0.1	㎜	0.7	m		56						
3	균열	0.1	㎜	0.7	m		57						
4	균열	0.1	㎜	0.3	m		58						
5	균열	0.1	㎜	0.4	m		59						
6	균열	0.1	㎜	0.4	m		60						
7	균열	0.1	㎜	0.4	m		61						
8	균열	0.1	㎜	0.4	m		62						
9	균열	0.1	㎜	0.4	m		63						
10	균열	0.1	㎜	0.4	m		64						
11	균열	0.1	㎜	0.3	m		65						
12	균열	0.1	㎜	0.4	m		66						
13	균열	0.1	㎜	0.3	m		67						
14	균열	0.1	㎜	0.3	m		68						
15							69						
16							70						
17							71						
18							72						
19							73						
20							74						
21							75						
22							76						
23							77						
24							78						
25							79						
26							80						
27							81						
28							82						
29							83						
30							84						
31							85						
32							86						
33							87						
34							88						
35							89						
36							90						
37							91						
38							92						
39							93						
40							94						
41							95						
42							96						
43							97						
44							98

45							99						
46							100						
47							101						
48							102						
49							103						
50							104						
51							105						
52							106						
53							107						
54							108
