외관조사망도 번호
B18_정지고가_171(58k081~58k088)

호남고속선 정지고가_171(58.081~58.088km, S30-4)

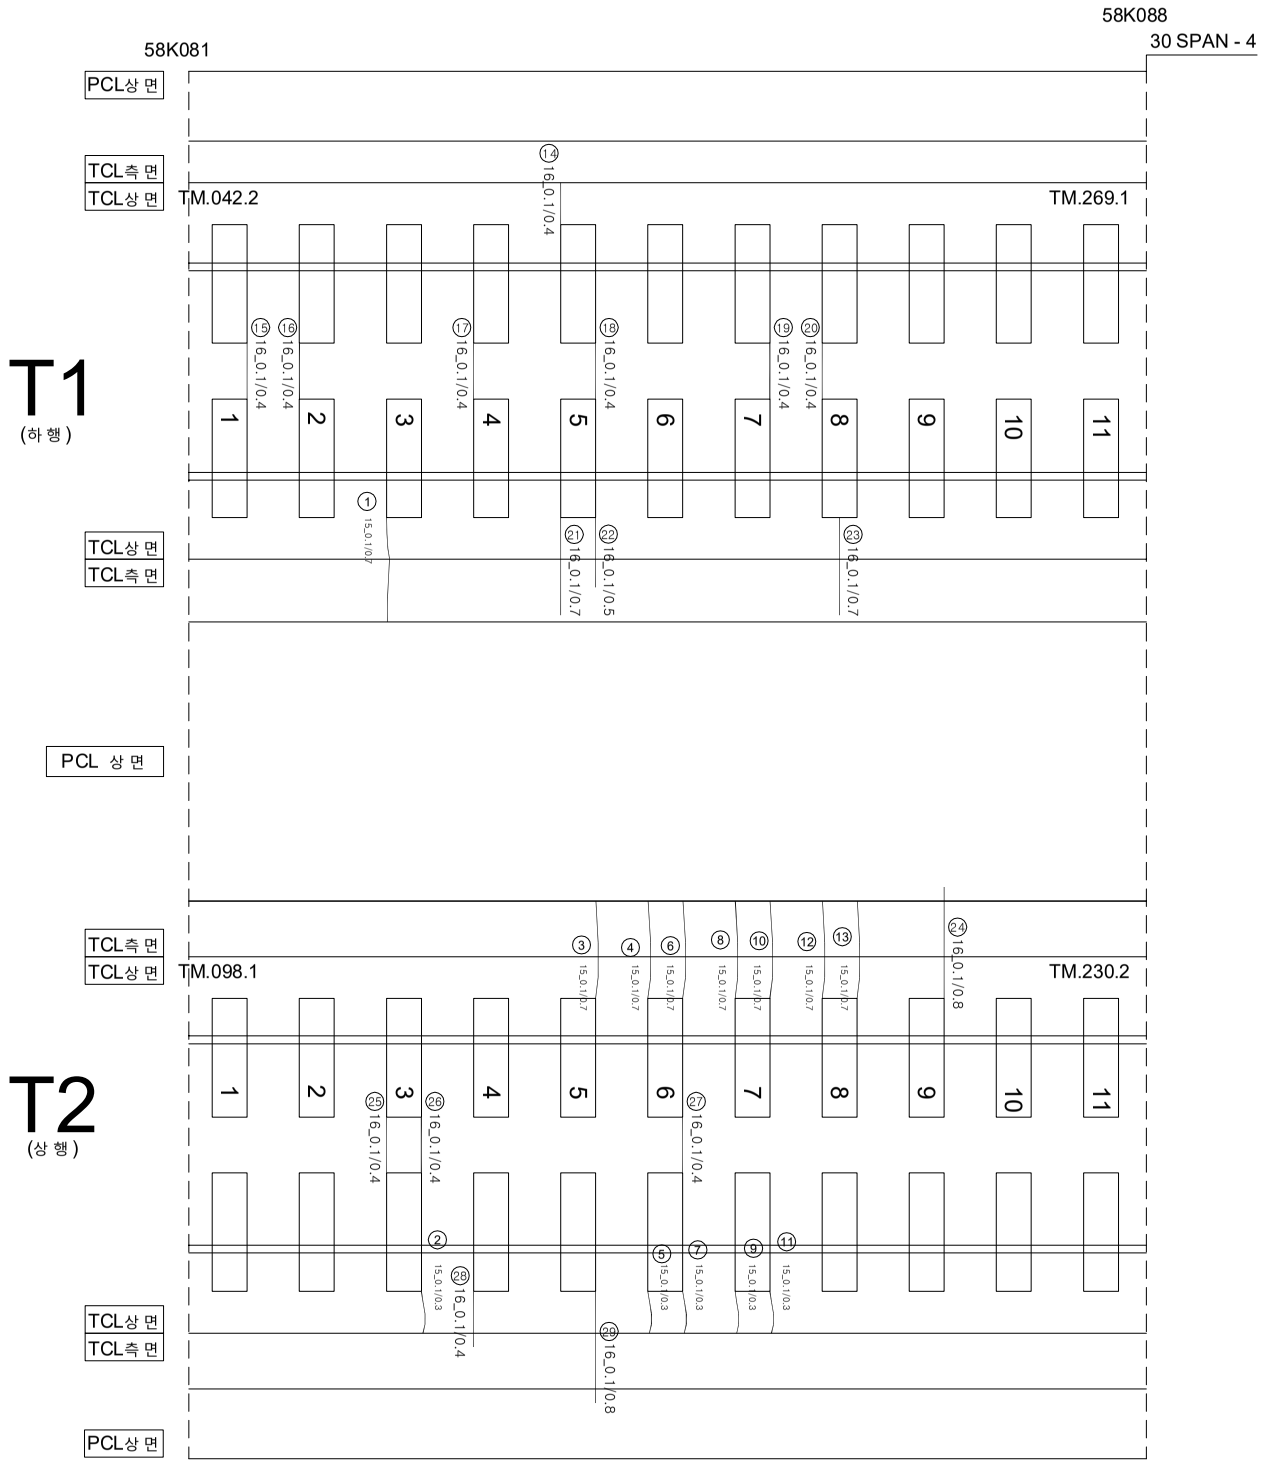
연번	손상	폭		연장		비고	연번	손상	폭		연장		비고
1	균열	0.1	㎜	0.7	m		55						
2	균열	0.1	㎜	0.3	m		56						
3	균열	0.1	㎜	0.7	m		57						
4	균열	0.1	㎜	0.7	m		58						
5	균열	0.1	㎜	0.3	m		59						
6	균열	0.1	㎜	0.7	m		60						
7	균열	0.1	㎜	0.3	m		61						
8	균열	0.1	㎜	0.7	m		62						
9	균열	0.1	㎜	0.3	m		63						
10	균열	0.1	㎜	0.7	m		64						
11	균열	0.1	㎜	0.3	m		65						
12	균열	0.1	㎜	0.7	m		66						
13	균열	0.1	㎜	0.7	m		67						
14	균열	0.1	㎜	0.4	m		68						
15	균열	0.1	㎜	0.4	m		69						
16	균열	0.1	㎜	0.4	m		70						
17	균열	0.1	㎜	0.4	m		71						
18	균열	0.1	㎜	0.4	m		72						
19	균열	0.1	㎜	0.4	m		73						
20	균열	0.1	㎜	0.4	m		74						
21	균열	0.1	㎜	0.7	m		75						
22	균열	0.1	㎜	0.5	m		76						
23	균열	0.1	㎜	0.7	m		77						
24	균열	0.1	㎜	0.8	m		78						
25	균열	0.1	㎜	0.4	m		79						
26	균열	0.1	㎜	0.4	m		80						
27	균열	0.1	㎜	0.4	m		81						
28	균열	0.1	㎜	0.4	m		82						
29	균열	0.1	㎜	0.8	m		83						
30							84						
31							85						
32							86						
33							87						
34							88						
35							89
