외관조사망도 번호
B18_정지고가_177(58k123~58k130)

호남고속선 정지고가_177(58.123~58.130km, S31-5)

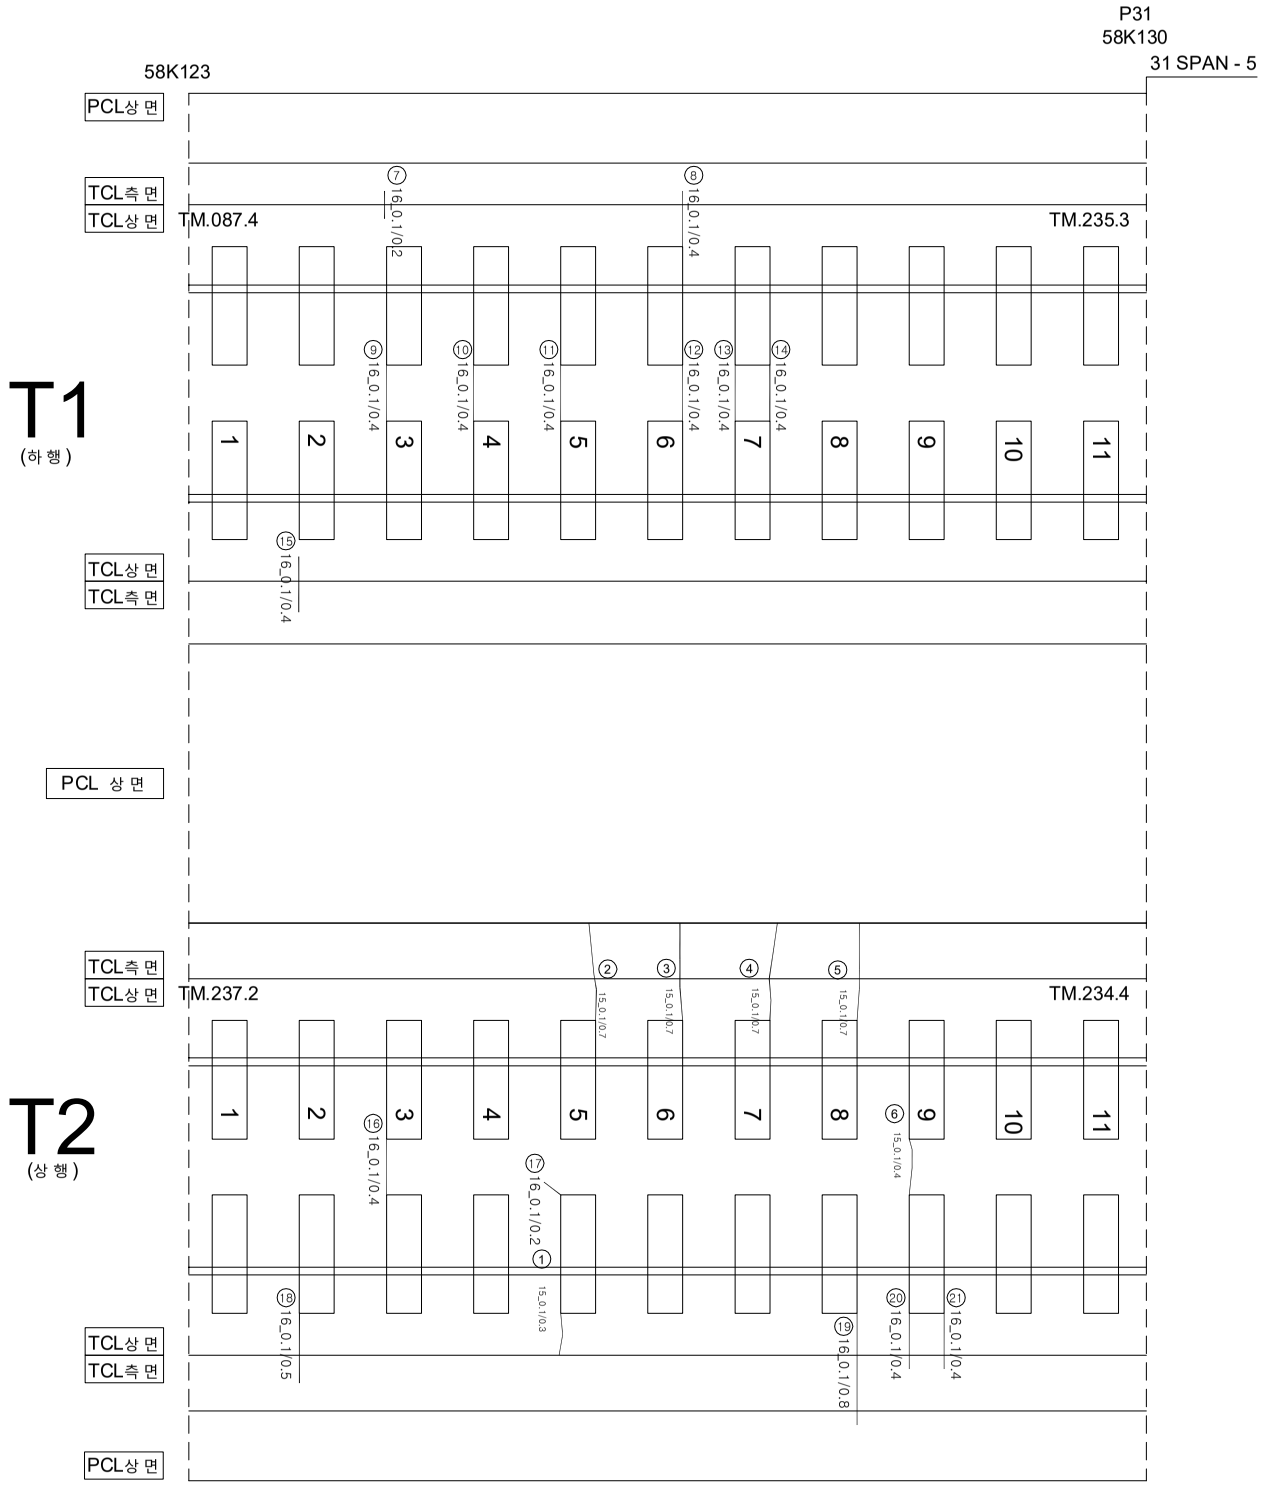
연번	손상	폭		연장		비고	연번	손상	폭		연장		비고
1	균열	0.1	㎜	0.3	m		55						
2	균열	0.1	㎜	0.7	m		56						
3	균열	0.1	㎜	0.7	m		57						
4	균열	0.1	㎜	0.7	m		58						
5	균열	0.1	㎜	0.7	m		59						
6	균열	0.1	㎜	0.4	m		60						
7	균열	0.1	㎜	0.2	m		61						
8	균열	0.1	㎜	0.4	m		62						
9	균열	0.1	㎜	0.4	m		63						
10	균열	0.1	㎜	0.4	m		64						
11	균열	0.1	㎜	0.4	m		65						
12	균열	0.1	㎜	0.4	m		66						
13	균열	0.1	㎜	0.4	m		67						
14	균열	0.1	㎜	0.4	m		68						
15	균열	0.1	㎜	0.4	m		69						
16	균열	0.1	㎜	0.4	m		70						
17	균열	0.1	㎜	0.2	m		71						
18	균열	0.1	㎜	0.5	m		72						
19	균열	0.1	㎜	0.8	m		73						
20	균열	0.1	㎜	0.4	m		74						
21	균열	0.1	㎜	0.4	m		75						
22							76						
23							77						
24							78						
25							79						
26							80						
27							81						
28							82						
29							83						
30							84						
31							85						
32							86						
33							87						
34							88						
35							89						
36							90						
37							91						
38							92						
39							93						
40							94
