외관조사망도 번호
B18_정지고가_180(58k144~58k151)

호남고속선 정지고가_180(58.144~58.151km, S32-3)

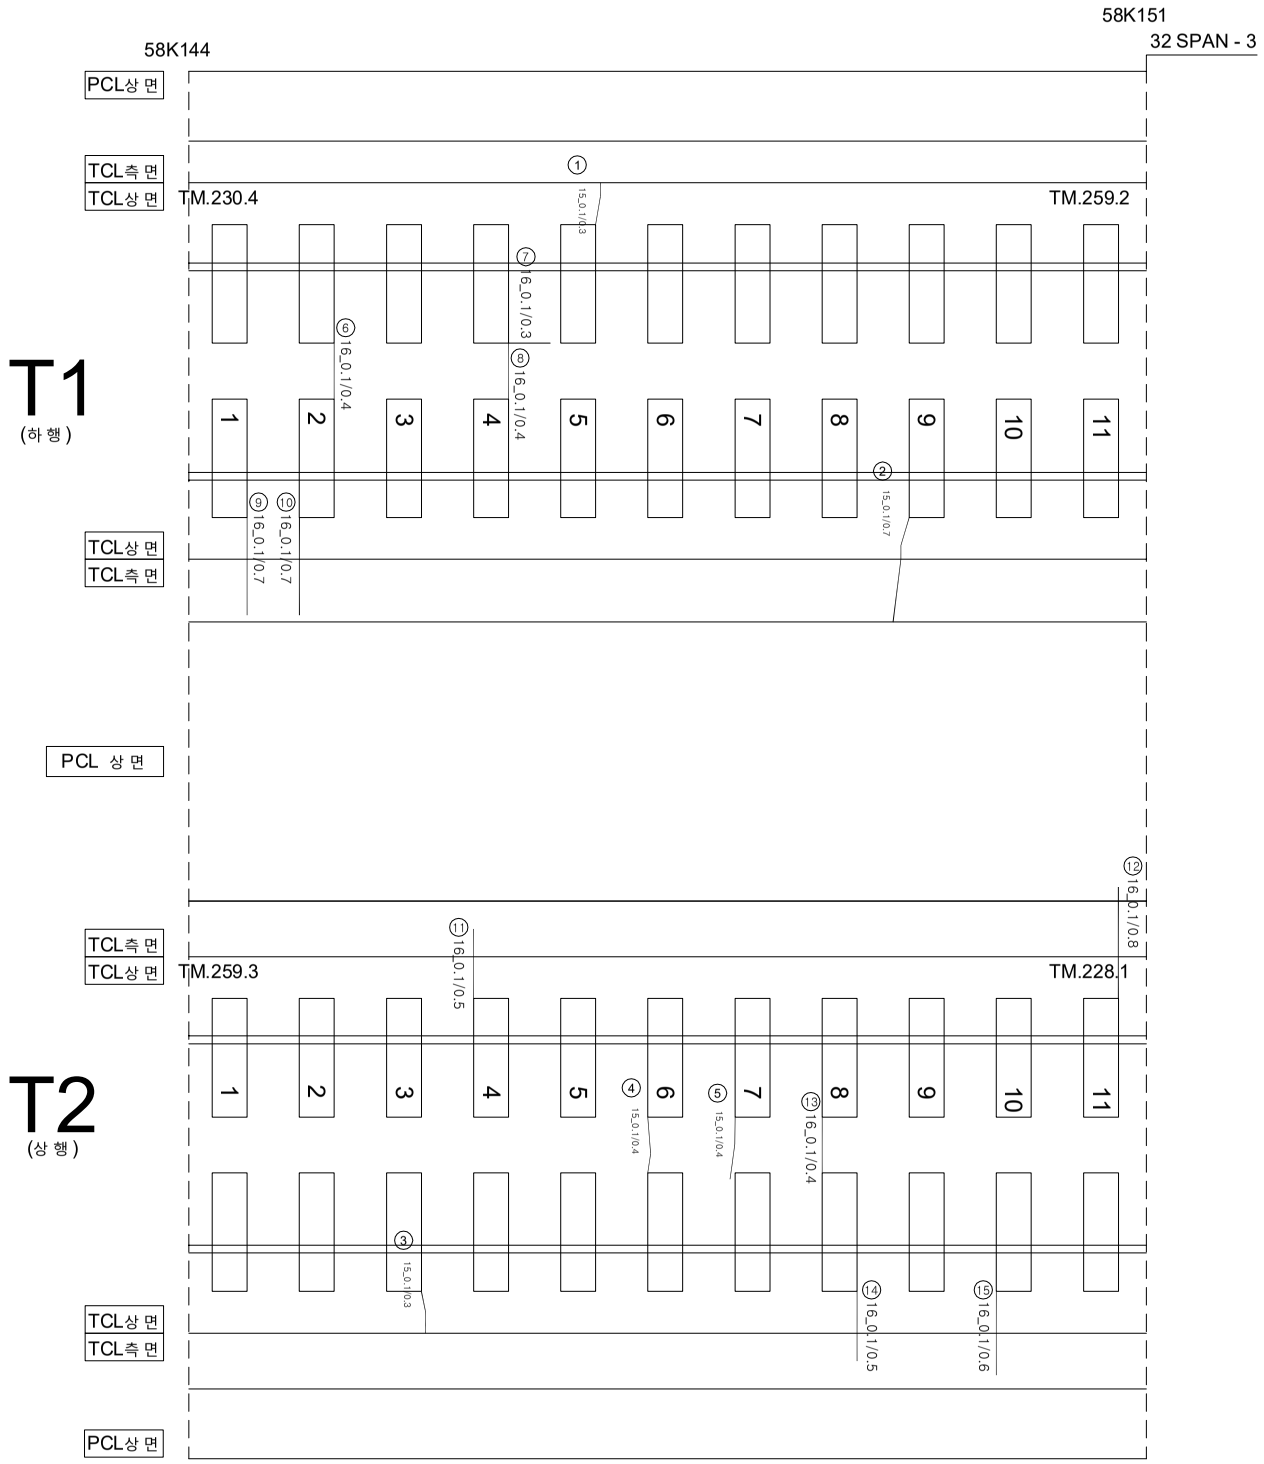
연번	손상	폭		연장		비고	연번	손상	폭		연장		비고
1	균열	0.1	㎜	0.3	m		55						
2	균열	0.1	㎜	0.7	m		56						
3	균열	0.1	㎜	0.3	m		57						
4	균열	0.1	㎜	0.4	m		58						
5	균열	0.1	㎜	0.4	m		59						
6	균열	0.1	㎜	0.4	m		60						
7	균열	0.1	㎜	0.3	m		61						
8	균열	0.1	㎜	0.4	m		62						
9	균열	0.1	㎜	0.7	m		63						
10	균열	0.1	㎜	0.7	m		64						
11	균열	0.1	㎜	0.5	m		65						
12	균열	0.1	㎜	0.8	m		66						
13	균열	0.1	㎜	0.4	m		67						
14	균열	0.1	㎜	0.5	m		68						
15	균열	0.1	㎜	0.6	m		69						
16							70						
17							71						
18							72						
19							73						
20							74						
21							75						
22							76						
23							77						
24							78						
25							79						
26							80						
27							81						
28							82						
29							83						
30							84						
31							85						
32							86						
33							87						
34							88						
35							89						
36							90						
37							91						
38							92						
39							93						
40							94						
41							95						
42							96						
43							97

44							98						
45							99						
46							100						
47							101						
48							102						
49							103						
50							104						
51							105						
52							106						
53							107						
54							108
