외관조사망도 번호
B18_정지고가_182(58k158~58k165)

호남고속선 정지고가_182(58.158~58.165km, S32-5)

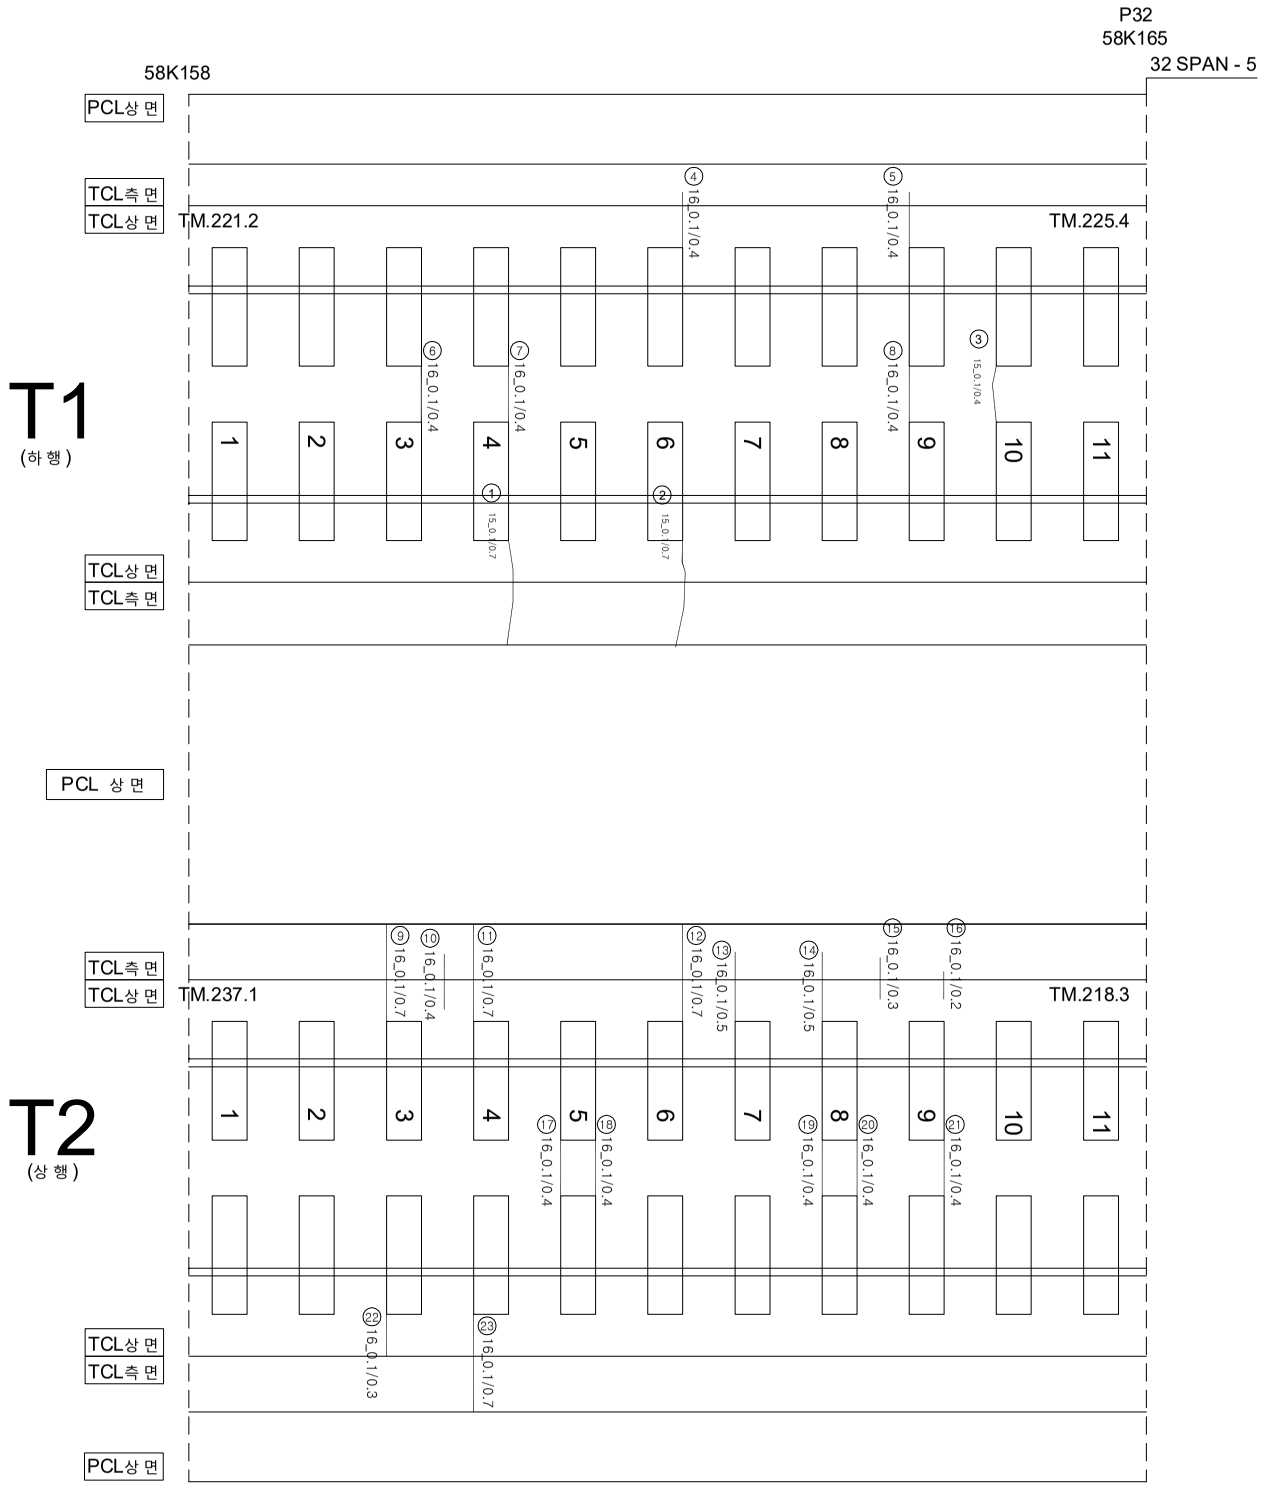
연번	손상	폭		연장		비고	연번	손상	폭		연장		비고
1	균열	0.1	㎜	0.7	m		55						
2	균열	0.1	㎜	0.7	m		56						
3	균열	0.1	㎜	0.4	m		57						
4	균열	0.1	㎜	0.4	m		58						
5	균열	0.1	㎜	0.4	m		59						
6	균열	0.1	㎜	0.4	m		60						
7	균열	0.1	㎜	0.4	m		61						
8	균열	0.1	㎜	0.4	m		62						
9	균열	0.1	㎜	0.7	m		63						
10	균열	0.1	㎜	0.4	m		64						
11	균열	0.1	㎜	0.7	m		65						
12	균열	0.1	㎜	0.7	m		66						
13	균열	0.1	㎜	0.5	m		67						
14	균열	0.1	㎜	0.5	m		68						
15	균열	0.1	㎜	0.3	m		69						
16	균열	0.1	㎜	0.2	m		70						
17	균열	0.1	㎜	0.4	m		71						
18	균열	0.1	㎜	0.4	m		72						
19	균열	0.1	㎜	0.4	m		73						
20	균열	0.1	㎜	0.4	m		74						
21	균열	0.1	㎜	0.4	m		75						
22	균열	0.1	㎜	0.3	m		76						
23	균열	0.1	㎜	0.7	m		77						
24							78						
25							79						
26							80						
27							81						
28							82						
29							83						
30							84						
31							85						
32							86						
33							87						
34							88						
35							89						
36							90						
37							91						
38							92						
39							93

40							94						
41							95						
42							96						
43							97						
44							98						
45							99						
46							100						
47							101						
48							102						
49							103						
50							104						
51							105						
52							106						
53							107						
54							108
