호남고속선 정지고가_215(58.389~58.396km, S39-3)

외관조사망도 번호
B18_정지고가_215(58k389~58k396)

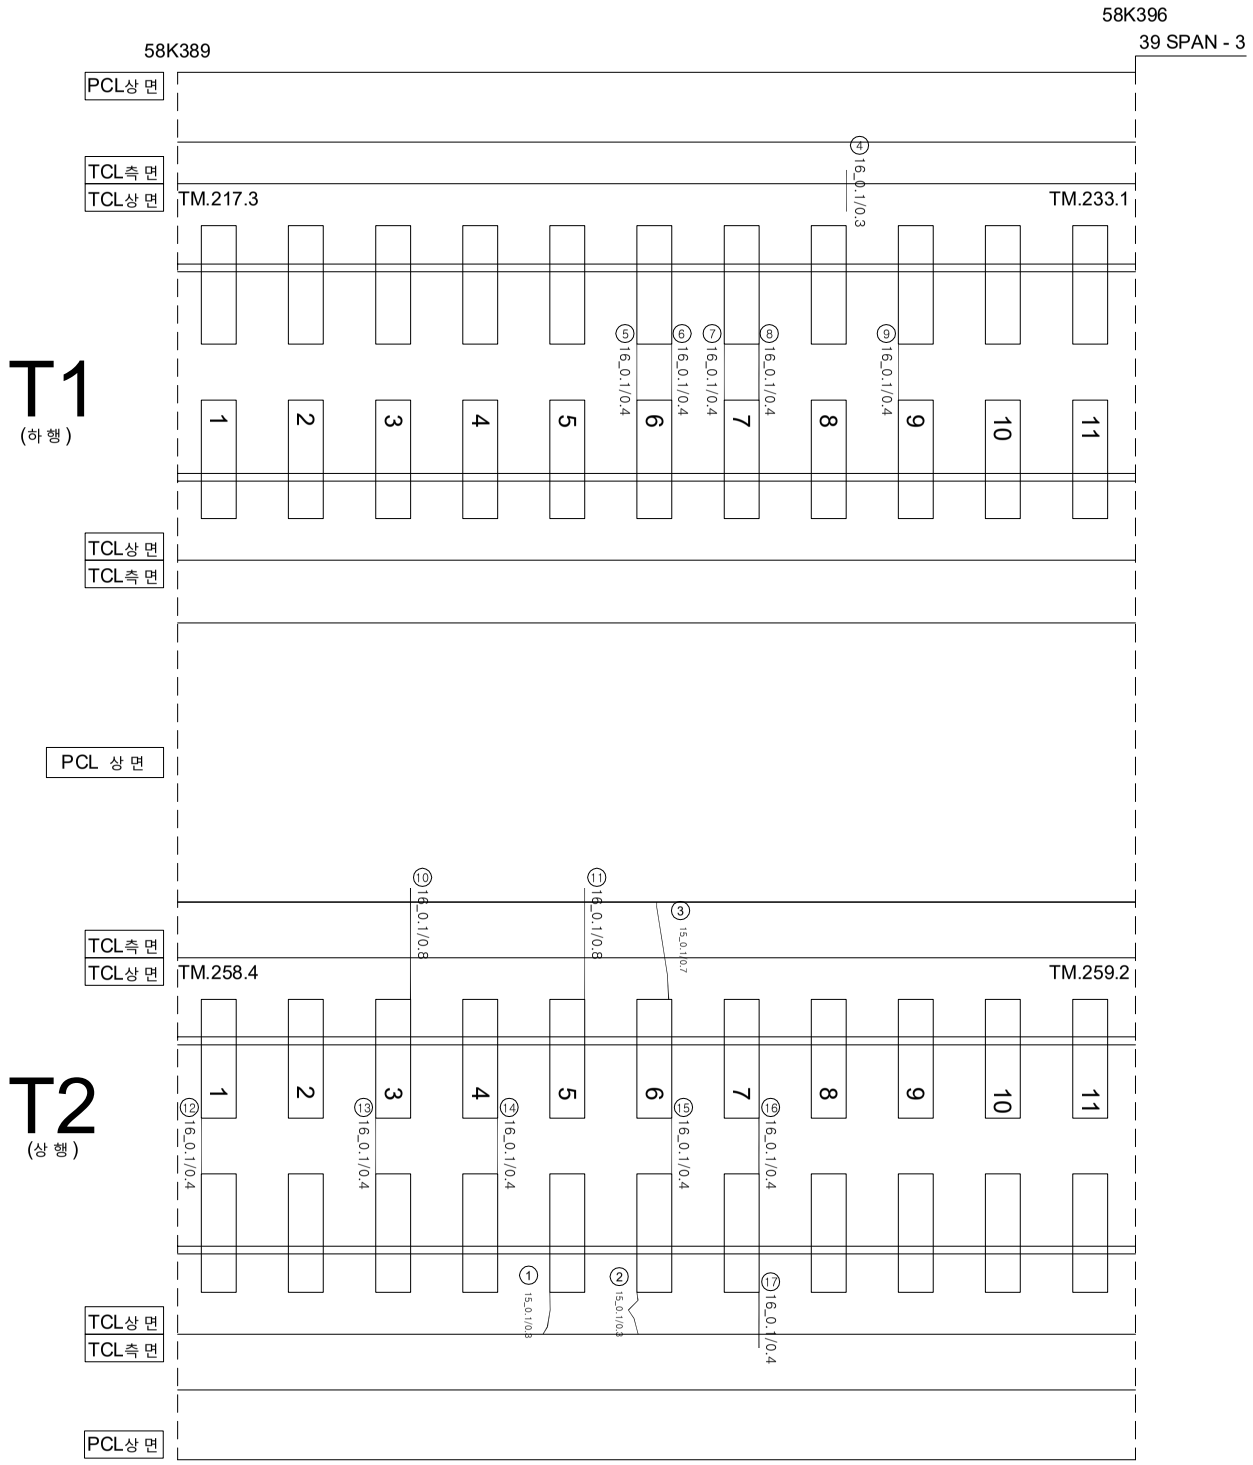
연번	손상	폭		연장		비고	연번	손상	폭		연장		비고
1	균열	0.1	㎜	0.3	m		55						
2	균열	0.1	㎜	0.3	m		56						
3	균열	0.1	㎜	0.7	m		57						
4	균열	0.1	㎜	0.3	m		58						
5	균열	0.1	㎜	0.4	m		59						
6	균열	0.1	㎜	0.4	m		60						
7	균열	0.1	㎜	0.4	m		61						
8	균열	0.1	㎜	0.4	m		62						
9	균열	0.1	㎜	0.4	m		63						
10	균열	0.1	㎜	0.8	m		64						
11	균열	0.1	㎜	0.8	m		65						
12	균열	0.1	㎜	0.4	m		66						
13	균열	0.1	㎜	0.4	m		67						
14	균열	0.1	㎜	0.4	m		68						
15	균열	0.1	㎜	0.4	m		69						
16	균열	0.1	㎜	0.4	m		70						
17	균열	0.1	㎜	0.4	m		71						
18							72						
19							73						
20							74						
21							75						
22							76						
23							77						
24							78						
25							79						
26							80						
27							81						
28							82						
29							83						
30							84						
31							85						
32							86						
33							87						
34							88						
35							89						
36							90						
37							91						
38							92						
39							93						
40							94						
41							95						
42							96
