외관조사망도 번호
B18_정지고가_218(58k410~58k417)

호남고속선 정지고가_218(58.410~58.417km, S40-1)

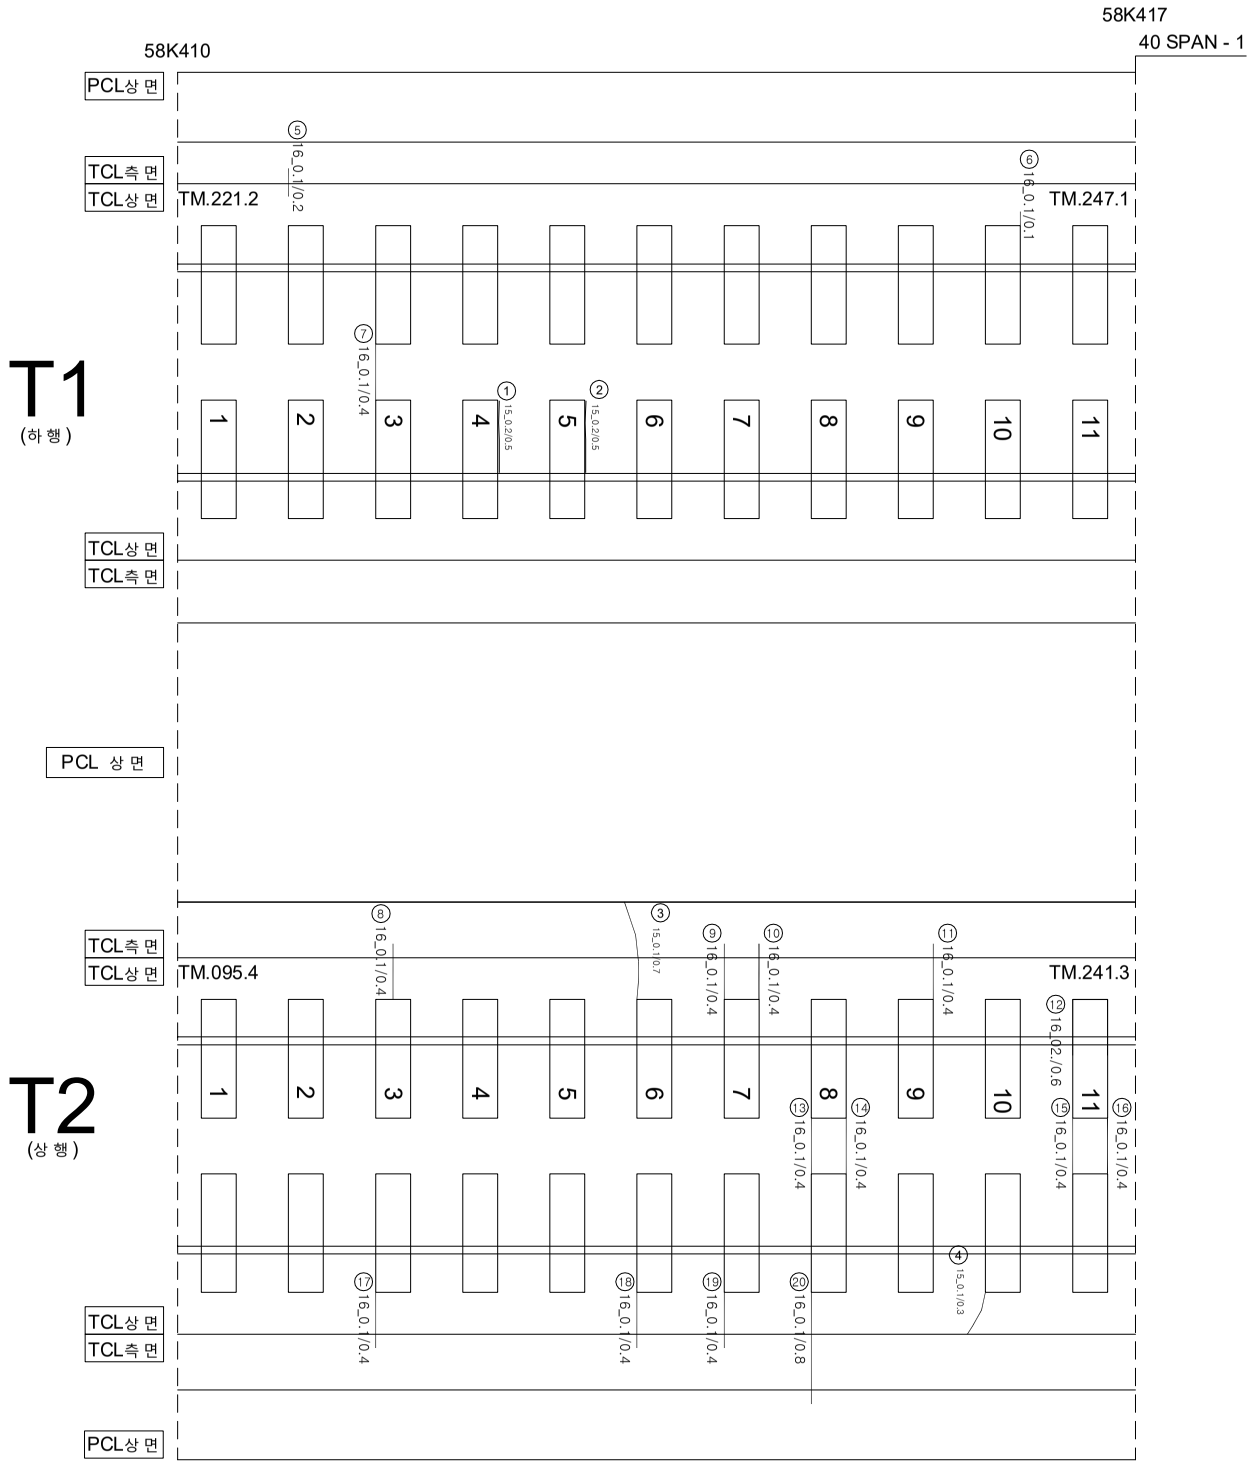
연번	손상	폭		연장		비고	연번	손상	폭		연장		비고
1	경계부 균열	0.2	㎜	0.5	m		55						
2	경계부 균열	0.2	㎜	0.5	m		56						
3	균열	0.1	㎜	0.7	m		57						
4	균열	0.1	㎜	0.3	m		58						
5	균열	0.1	㎜	0.2	m		59						
6	균열	0.1	㎜	0.1	m		60						
7	균열	0.1	㎜	0.4	m		61						
8	균열	0.1	㎜	0.4	m		62						
9	균열	0.1	㎜	0.4	m		63						
10	균열	0.1	㎜	0.4	m		64						
11	균열	0.1	㎜	0.4	m		65						
12	경계부 균열	0.2	㎜	0.8	m		66						
13	균열	0.1	㎜	0.4	m		67						
14	균열	0.1	㎜	0.4	m		68						
15	균열	0.1	㎜	0.4	m		69						
16	균열	0.1	㎜	0.4	m		70						
17	균열	0.1	㎜	0.4	m		71						
18	균열	0.1	㎜	0.4	m		72						
19	균열	0.1	㎜	0.4	m		73						
20	균열	0.1	㎜	0.8	m		74						
21							75						
22							76						
23							77						
24							78						
25							79						
26							80						
27							81						
28							82						
29							83						
30							84						
31							85						
32							86						
33							87						
34							88						
35							89						
36							90						
37							91						
38							92						
39							93						
40							94

41							95						
42							96						
43							97						
44							98						
45							99						
46							100						
47							101						
48							102						
49							103						
50							104						
51							105						
52							106						
53							107						
54							108
