외관조사망도 번호
B18_정지고가_220(58k424~58k431)

호남고속선 정지고가_220(58.424~58.431km, S40-3)

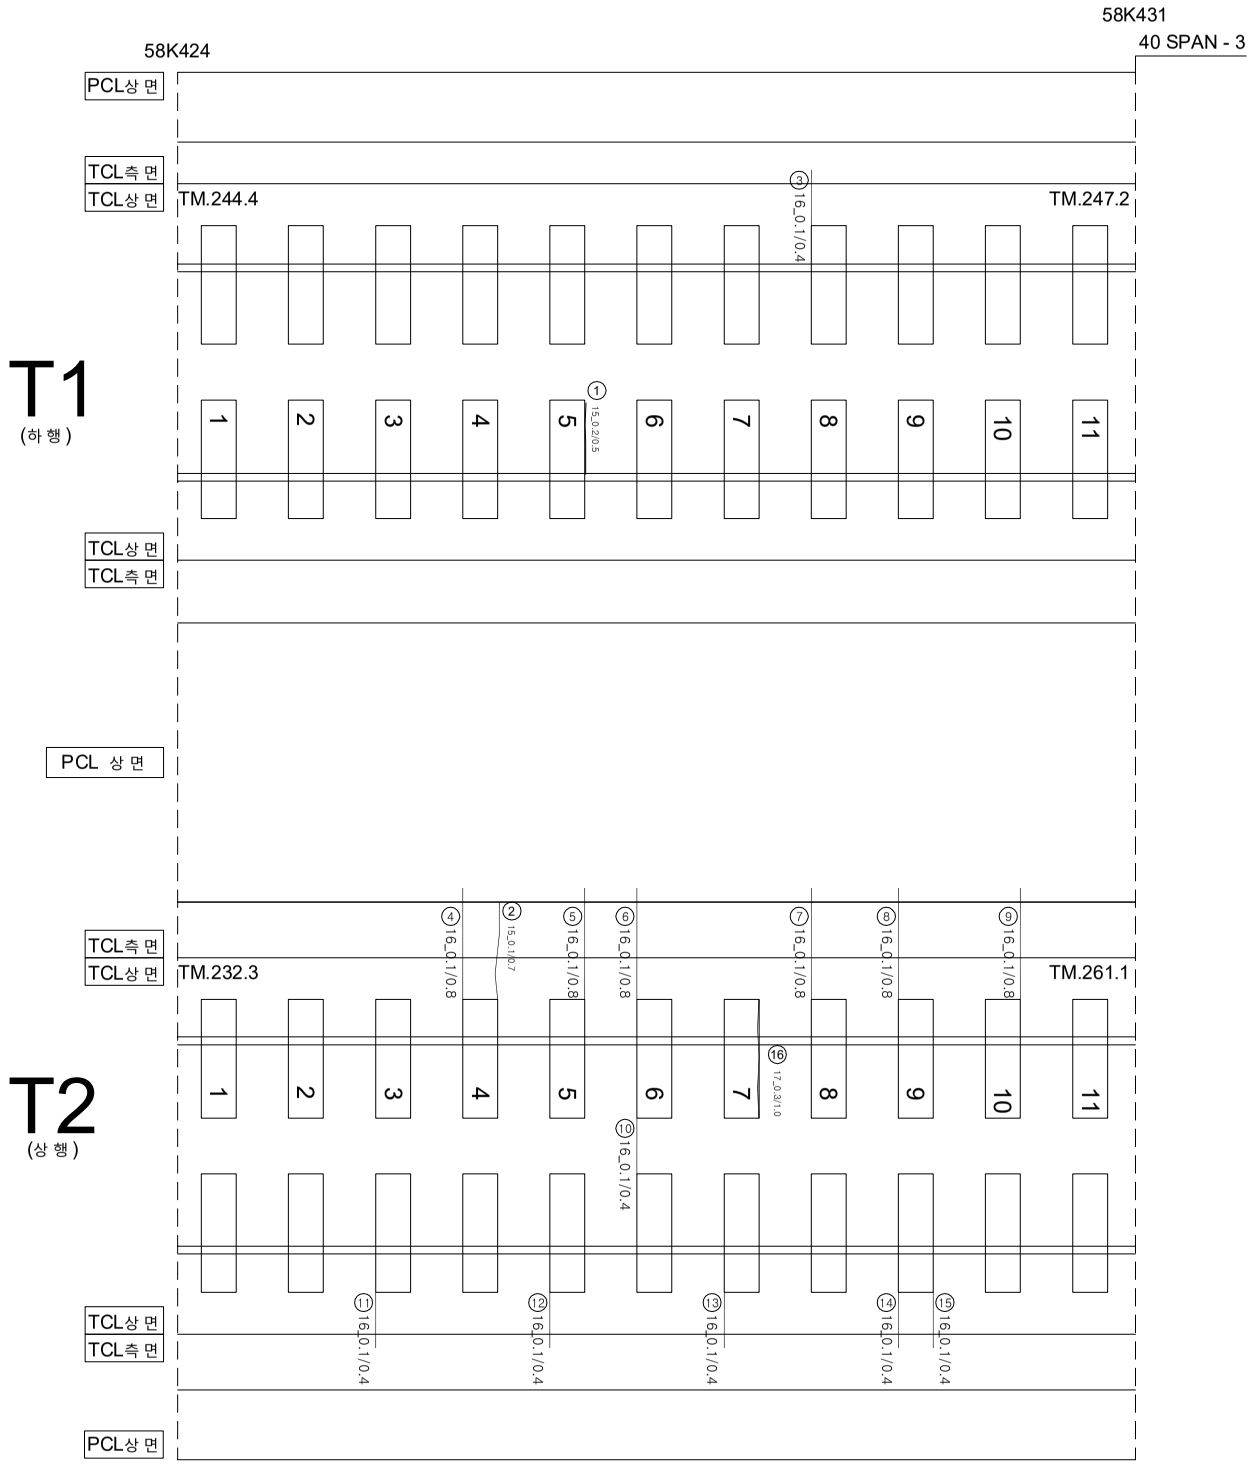
연번	손상	폭		연장		비고	연번	손상	폭		연장		비고
1	경계부 균열	0.2	㎜	0.5	m		55						
2	균열	0.1	㎜	0.7	m		56						
3	균열	0.1	㎜	0.4	m		57						
4	균열	0.1	㎜	0.8	m		58						
5	균열	0.1	㎜	0.8	m		59						
6	균열	0.1	㎜	0.8	m		60						
7	균열	0.1	㎜	0.8	m		61						
8	균열	0.1	㎜	0.8	m		62						
9	균열	0.1	㎜	0.8	m		63						
10	균열	0.1	㎜	0.4	m		64						
11	균열	0.1	㎜	0.4	m		65						
12	균열	0.1	㎜	0.4	m		66						
13	균열	0.1	㎜	0.4	m		67						
14	균열	0.1	㎜	0.4	m		68						
15	균열	0.1	㎜	0.4	m		69						
16	균열	0.3	㎜	1.0	m	신규	70						
17							71						
18							72						
19							73						
20							74						
21							75						
22							76						
23							77						
24							78						
25							79						
26							80						
27							81						
28							82						
29							83						
30							84						
31							85						
32							86						
33							87						
34							88						
35							89						
36							90						
37							91						
38							92						
39							93						
40							94						
41							95						
42							96

43							97						
44							98						
45							99						
46							100						
47							101						
48							102						
49							103						
50							104						
51							105						
52							106						
53							107						
54							108
