외관조사망도 번호
B18_정지고가_203(58k305~58k312)

호남고속선 정지고가_203(58.305~58.312km, S37-1)

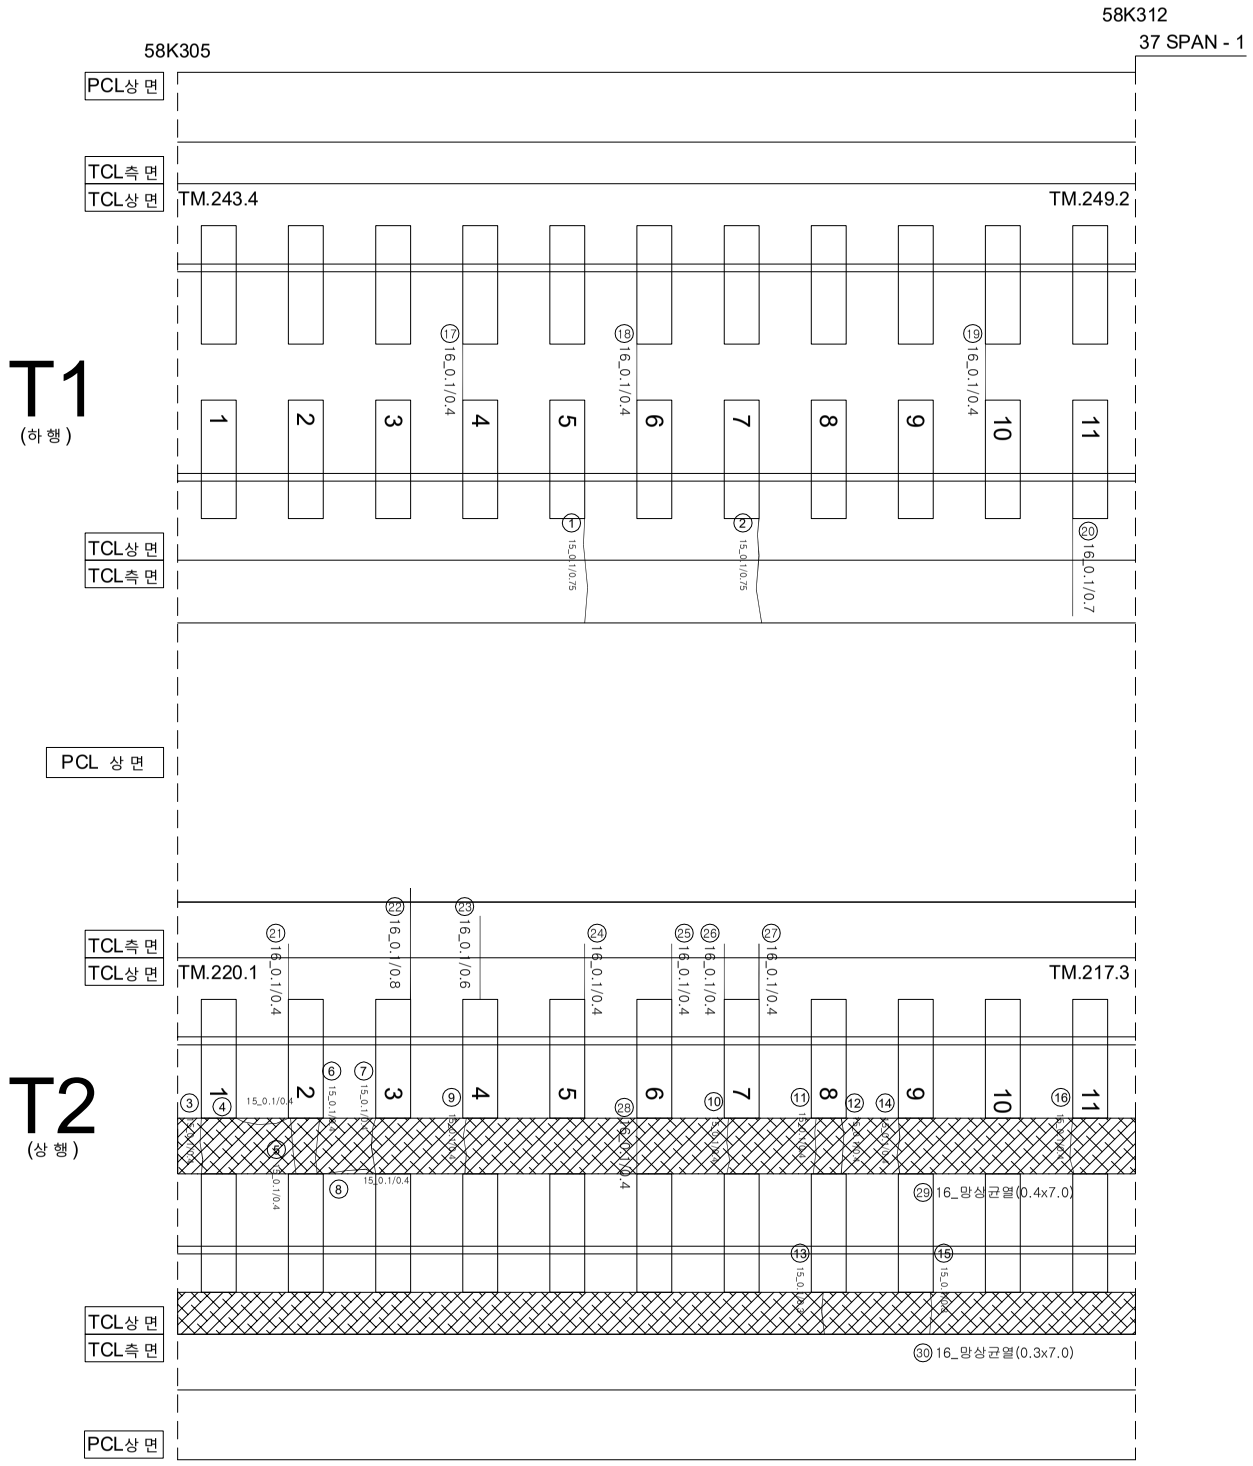
연번	손상	폭		연장		비고	연번	손상	폭		연장		비고
1	균열	0.1	㎜	0.75	m		55						
2	균열	0.1	㎜	0.75	m		56						
3	균열	0.1	㎜	0.4	m		57						
4	균열	0.1	㎜	0.4	m		58						
5	균열	0.1	㎜	0.4	m		59						
6	균열	0.1	㎜	0.4	m		60						
7	균열	0.1	㎜	0.4	m		61						
8	균열	0.1	㎜	0.4	m		62						
9	균열	0.1	㎜	0.4	m		63						
10	균열	0.1	㎜	0.4	m		64						
11	균열	0.1	㎜	0.4	m		65						
12	균열	0.1	㎜	0.4	m		66						
13	균열	0.1	㎜	0.3	m		67						
14	균열	0.1	㎜	0.4	m		68						
15	균열	0.1	㎜	0.3	m		69						
16	균열	0.1	㎜	0.4	m		70						
17	균열	0.1	㎜	0.4	m		71						
18	균열	0.1	㎜	0.4	m		72						
19	균열	0.1	㎜	0.4	m		73						
20	균열	0.1	㎜	0.7	m		74						
21	균열	0.1	㎜	0.4	m		75						
22	균열	0.1	㎜	0.8	m		76						
23	균열	0.1	㎜	0.6	m		77						
24	균열	0.1	㎜	0.4	m		78						
25	균열	0.1	㎜	0.4	m		79						
26	균열	0.1	㎜	0.4	m		80						
27	균열	0.1	㎜	0.4	m		81						
28	균열	0.1	㎜	0.4	m		82						
29	망상균열	0.4	m	7.0	m		83						
30	망상균열	0.3	m	7.0	m		84						
31							85						
32							86						
33							87						
34							88

35							89						
36							90						
37							91						
38							92						
39							93						
40							94						
41							95						
42							96						
43							97						
44							98						
45							99						
46							100						
47							101						
48							102						
49							103						
50							104						
51							105						
52							106						
53							107						
54							108
