외관조사망도 번호
B18_정지고가_221(58k431~58k438)

호남고속선 정지고가_221(58.431~58.438km, S40-4)

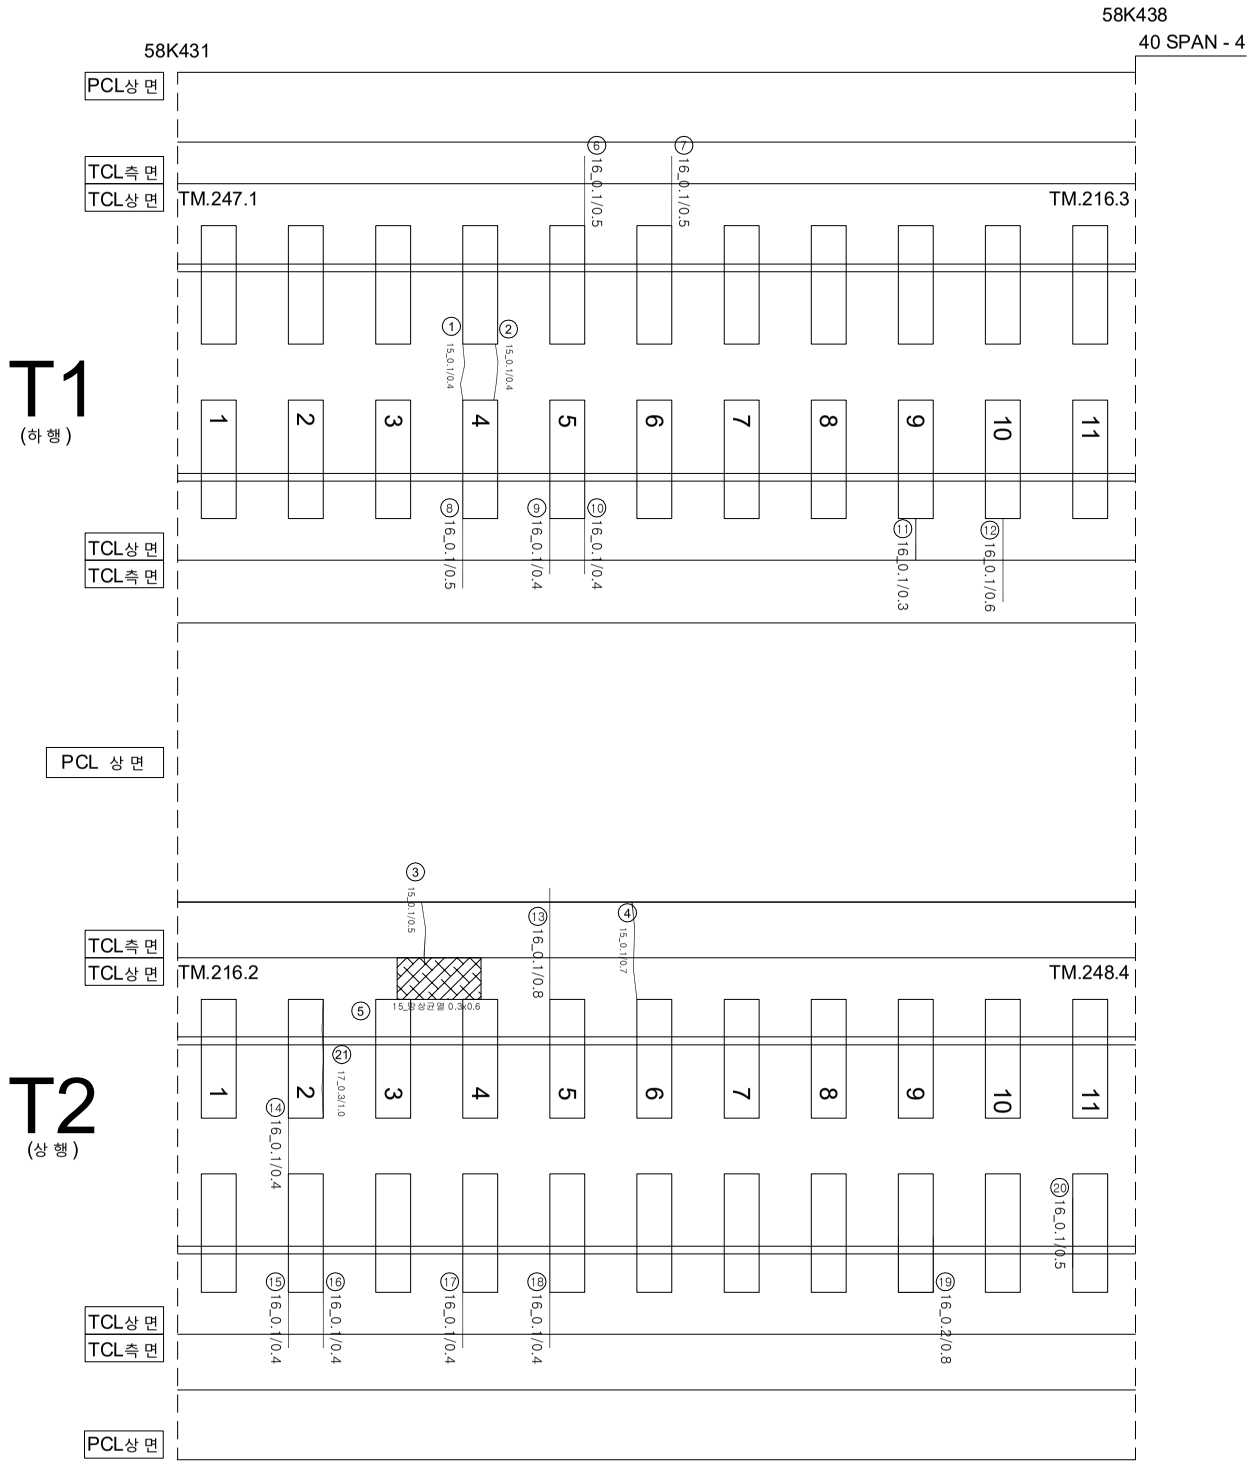
연번	손상	폭		연장		비고	연번	손상	폭		연장		비고
1	균열	0.1	㎜	0.4	m		55						
2	균열	0.1	㎜	0.4	m		56						
3	균열	0.1	㎜	0.5	m		57						
4	균열	0.1	㎜	0.7	m		58						
5	망상균열	0.3	m	0.6	m		59						
6	균열	0.1	㎜	0.5	m		60						
7	균열	0.1	㎜	0.5	m		61						
8	균열	0.1	㎜	0.5	m		62						
9	균열	0.1	㎜	0.4	m		63						
10	균열	0.1	㎜	0.4	m		64						
11	균열	0.1	㎜	0.3	m		65						
12	균열	0.1	㎜	0.6	m		66						
13	균열	0.1	㎜	0.8	m		67						
14	균열	0.1	㎜	0.4	m		68						
15	균열	0.1	㎜	0.4	m		69						
16	균열	0.1	㎜	0.4	m		70						
17	균열	0.1	㎜	0.4	m		71						
18	균열	0.1	㎜	0.4	m		72						
19	경계부 균열	0.2	㎜	0.8	m		73						
20	경계부 균열	0.1	㎜	0.5	m		74						
21	균열	0.3	㎜	1.0	m	신규	75						
22							76						
23							77						
24							78						
25							79						
26							80						
27							81						
28							82						
29							83						
30							84						
31							85						
32							86						
33							87						
34							88						
35							89						
36							90						
37							91						
38							92						
39							93
