외관조사망도 번호
B18_정지고가_222(58k438~58k445)

호남고속선 정지고가_222(58.438~58.445km, S40-5)

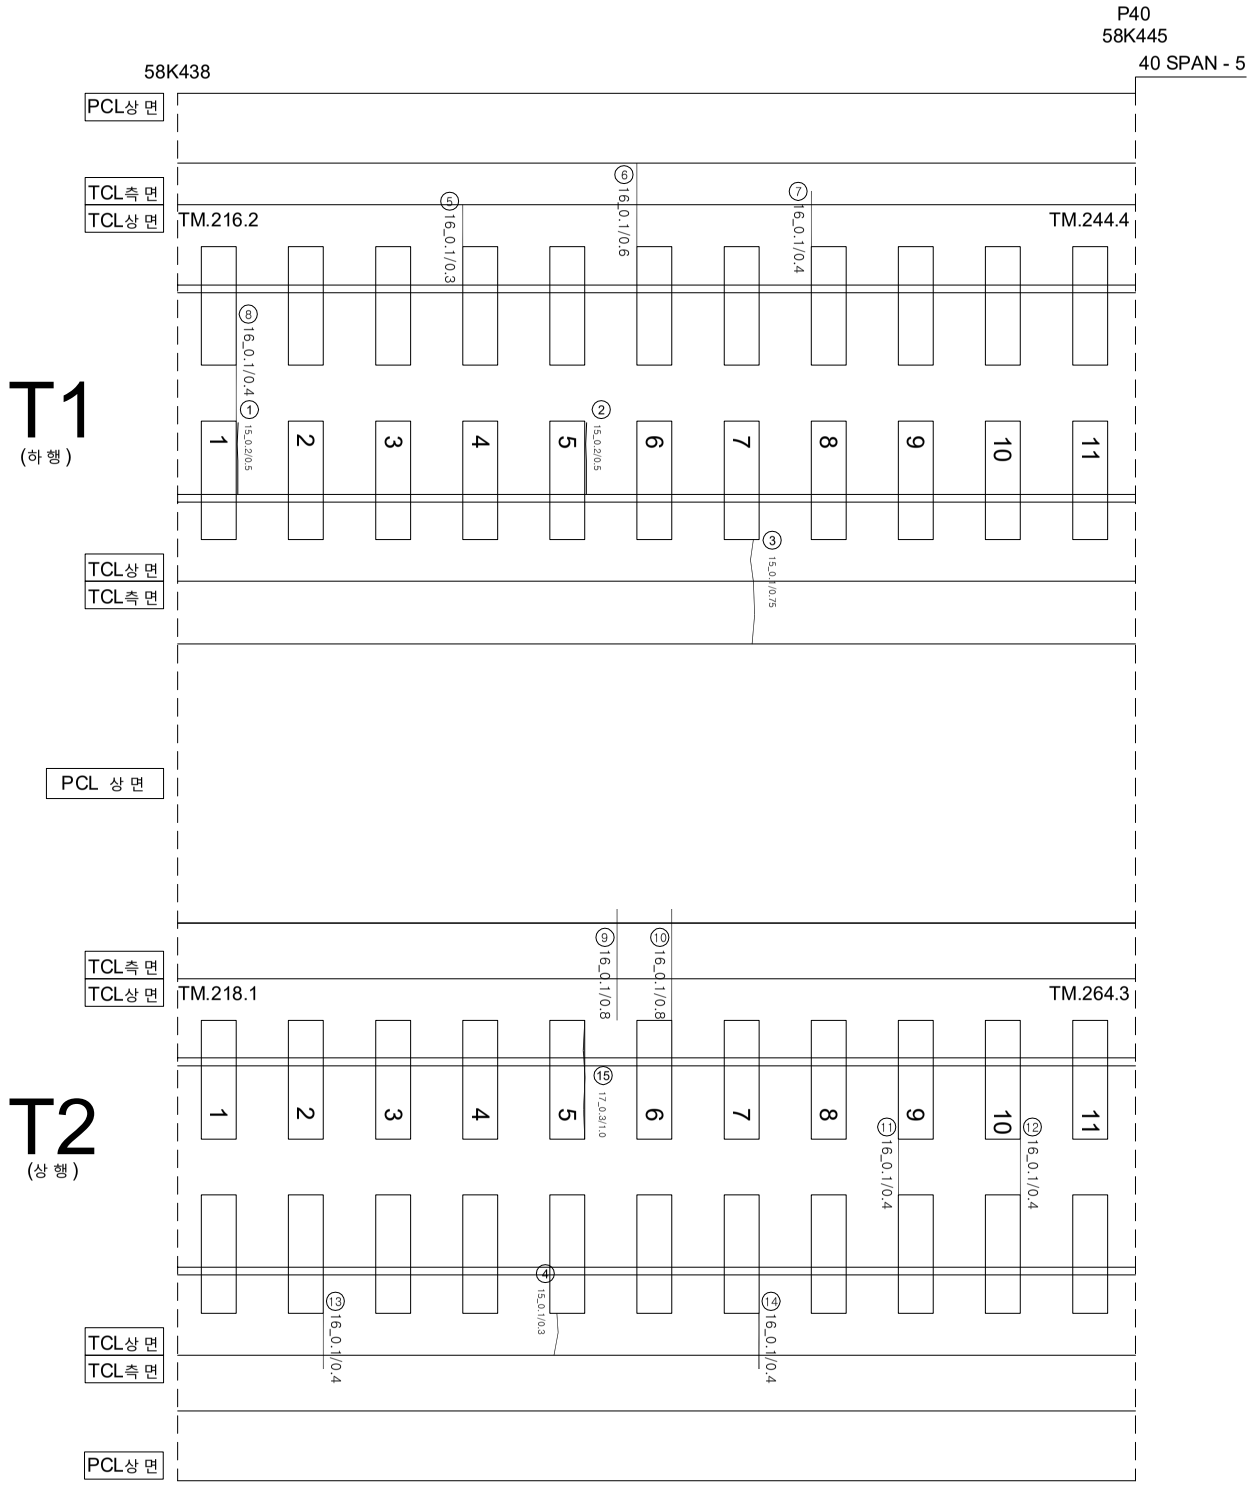
연번	손상	폭		연장		비고	연번	손상	폭		연장		비고
1	경계부 균열	0.2	㎜	0.5	m		55						
2	경계부 균열	0.2	㎜	0.5	m		56						
3	균열	0.1	㎜	0.75	m		57						
4	균열	0.1	㎜	0.3	m		58						
5	균열	0.1	㎜	0.3	m		59						
6	균열	0.1	㎜	0.6	m		60						
7	균열	0.1	㎜	0.4	m		61						
8	균열	0.1	㎜	0.4	m		62						
9	균열	0.1	㎜	0.8	m		63						
10	균열	0.1	㎜	0.8	m		64						
11	균열	0.1	㎜	0.4	m		65						
12	균열	0.1	㎜	0.4	m		66						
13	균열	0.1	㎜	0.4	m		67						
14	균열	0.1	㎜	0.4	m		68						
15	균열	0.3	㎜	1.0	m	신규	69						
16							70						
17							71						
18							72						
19							73						
20							74						
21							75						
22							76						
23							77						
24							78						
25							79						
26							80						
27							81						
28							82						
29							83						
30							84						
31							85						
32							86						
33							87						
34							88						
35							89						
36							90						
37							91						
38							92						
39							93						
40							94						
41							95						
42							96						
43							97

44							98						
45							99						
46							100						
47							101						
48							102						
49							103						
50							104						
51							105						
52							106						
53							107						
54							108
