외관조사망도 번호
B18_정지고가_224(58k452~58k459)

호남고속선 정지고가_224(58.452~58.459km, S41-2)

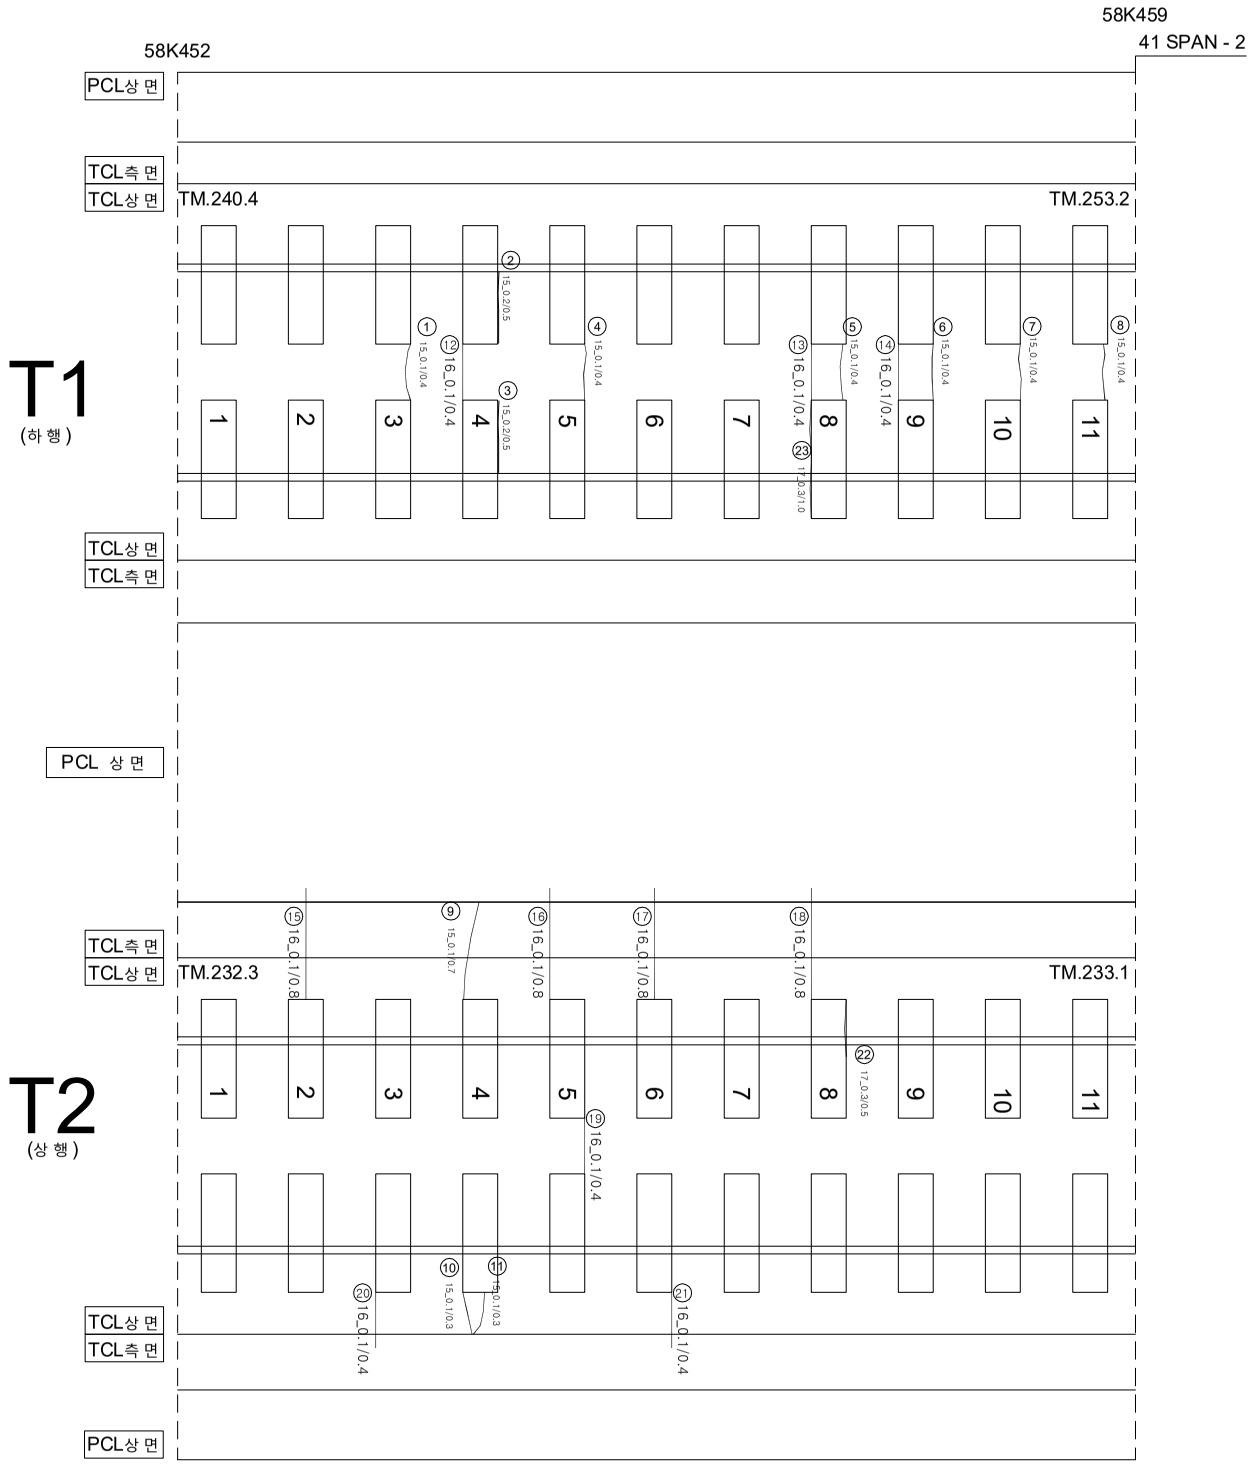
연번	손상	폭		연장		비고	연번	손상	폭		연장		비고
1	균열	0.1	㎜	0.4	m		55						
2	경계부 균열	0.2	㎜	0.5	m		56						
3	경계부 균열	0.2	㎜	0.5	m		57						
4	균열	0.1	㎜	0.4	m		58						
5	균열	0.1	㎜	0.4	m		59						
6	균열	0.1	㎜	0.4	m		60						
7	균열	0.1	㎜	0.8	m		61						
8	균열	0.1	㎜	0.8	m		62						
9	균열	0.1	㎜	0.7	m		63						
10	균열	0.1	㎜	0.3	m		64						
11	균열	0.1	㎜	0.3	m		65						
12	균열	0.1	㎜	0.4	m		66						
13	균열	0.1	㎜	0.4	m		67						
14	균열	0.1	㎜	0.4	m		68						
15	균열	0.1	㎜	0.8	m		69						
16	균열	0.1	㎜	0.8	m		70						
17	균열	0.1	㎜	0.8	m		71						
18	균열	0.1	㎜	0.8	m		72						
19	균열	0.1	㎜	0.4	m		73						
20	균열	0.1	㎜	0.4	m		74						
21	균열	0.1	㎜	0.4	m		75						
22	균열	0.3	㎜	0.5	m	신규	76						
23	균열	0.3	㎜	1.0	m	신규	77						
24							78						
25							79						
26							80						
27							81						
28							82						
29							83						
30							84						
31							85						
32							86						
33							87						
34							88						
35							89						
36							90						
37							91						
38							92

39							93						
40							94						
41							95						
42							96						
43							97						
44							98						
45							99						
46							100						
47							101						
48							102						
49							103						
50							104						
51							105						
52							106						
53							107						
54							108
