외관조사망도 번호
B18_정지고가_225(58k459~58k466)

호남고속선 정지고가_225(58.459~58.466km, S41-3)

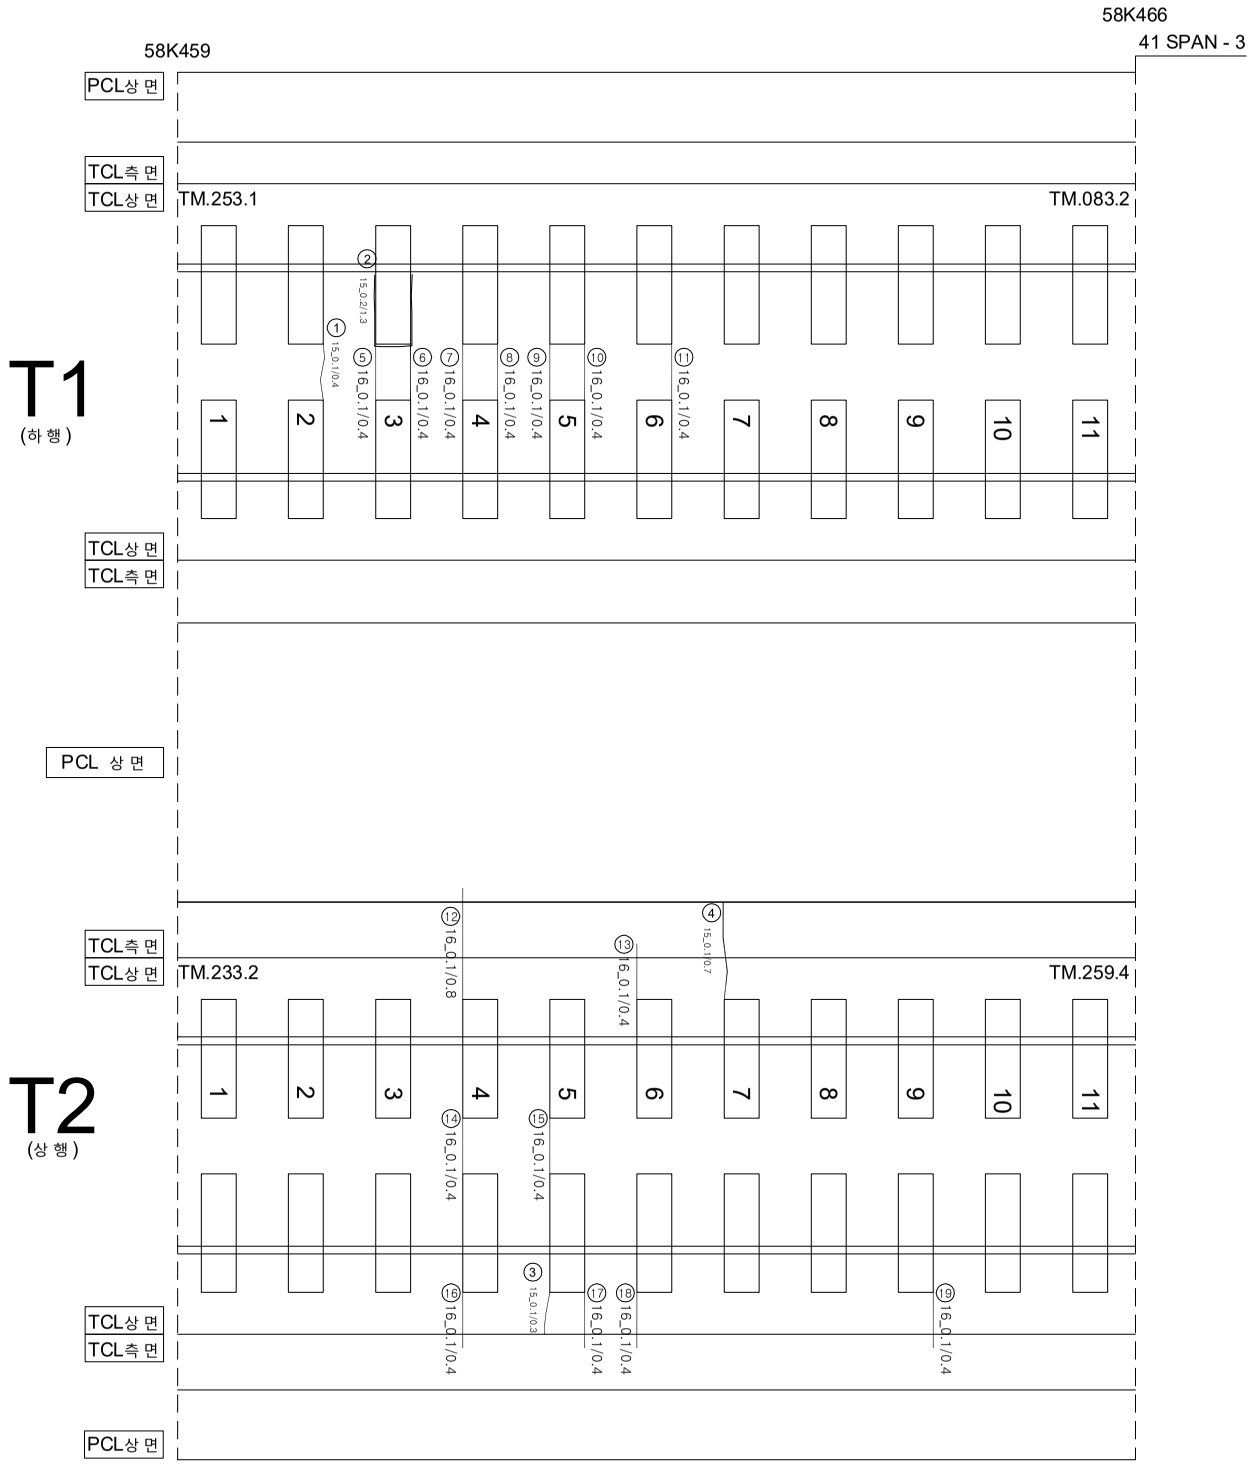
연번	손상	폭		연장		비고	연번	손상	폭		연장		비고
1	균열	0.1	㎜	0.4	m		55						
2	경계부 균열	0.2	㎜	1.3	m		56						
3	균열	0.1	㎜	0.3	m		57						
4	균열	0.1	㎜	0.7	m		58						
5	균열	0.1	㎜	0.4	m		59						
6	균열	0.1	㎜	0.4	m		60						
7	균열	0.1	㎜	0.4	m		61						
8	균열	0.1	㎜	0.4	m		62						
9	균열	0.1	㎜	0.4	m		63						
10	균열	0.1	㎜	0.4	m		64						
11	균열	0.1	㎜	0.4	m		65						
12	균열	0.1	㎜	0.8	m		66						
13	균열	0.1	㎜	0.4	m		67						
14	균열	0.1	㎜	0.4	m		68						
15	균열	0.1	㎜	0.4	m		69						
16	균열	0.1	㎜	0.4	m		70						
17	균열	0.1	㎜	0.4	m		71						
18	균열	0.1	㎜	0.4	m		72						
19	균열	0.1	㎜	0.4	m		73						
20							74						
21							75						
22							76						
23							77						
24							78						
25							79						
26							80						
27							81						
28							82						
29							83						
30							84						
31							85						
32							86						
33							87						
34							88						
35							89						
36							90						
37							91						
38							92						
39							93						
40							94						
41							95

42							96						
43							97						
44							98						
45							99						
46							100						
47							101						
48							102						
49							103						
50							104						
51							105						
52							106						
53							107						
54							108
