외관조사망도 번호
B18_정지고가_233(58k515~58k522)

호남고속선 정지고가_233(58.515~58.522km, S43-1)

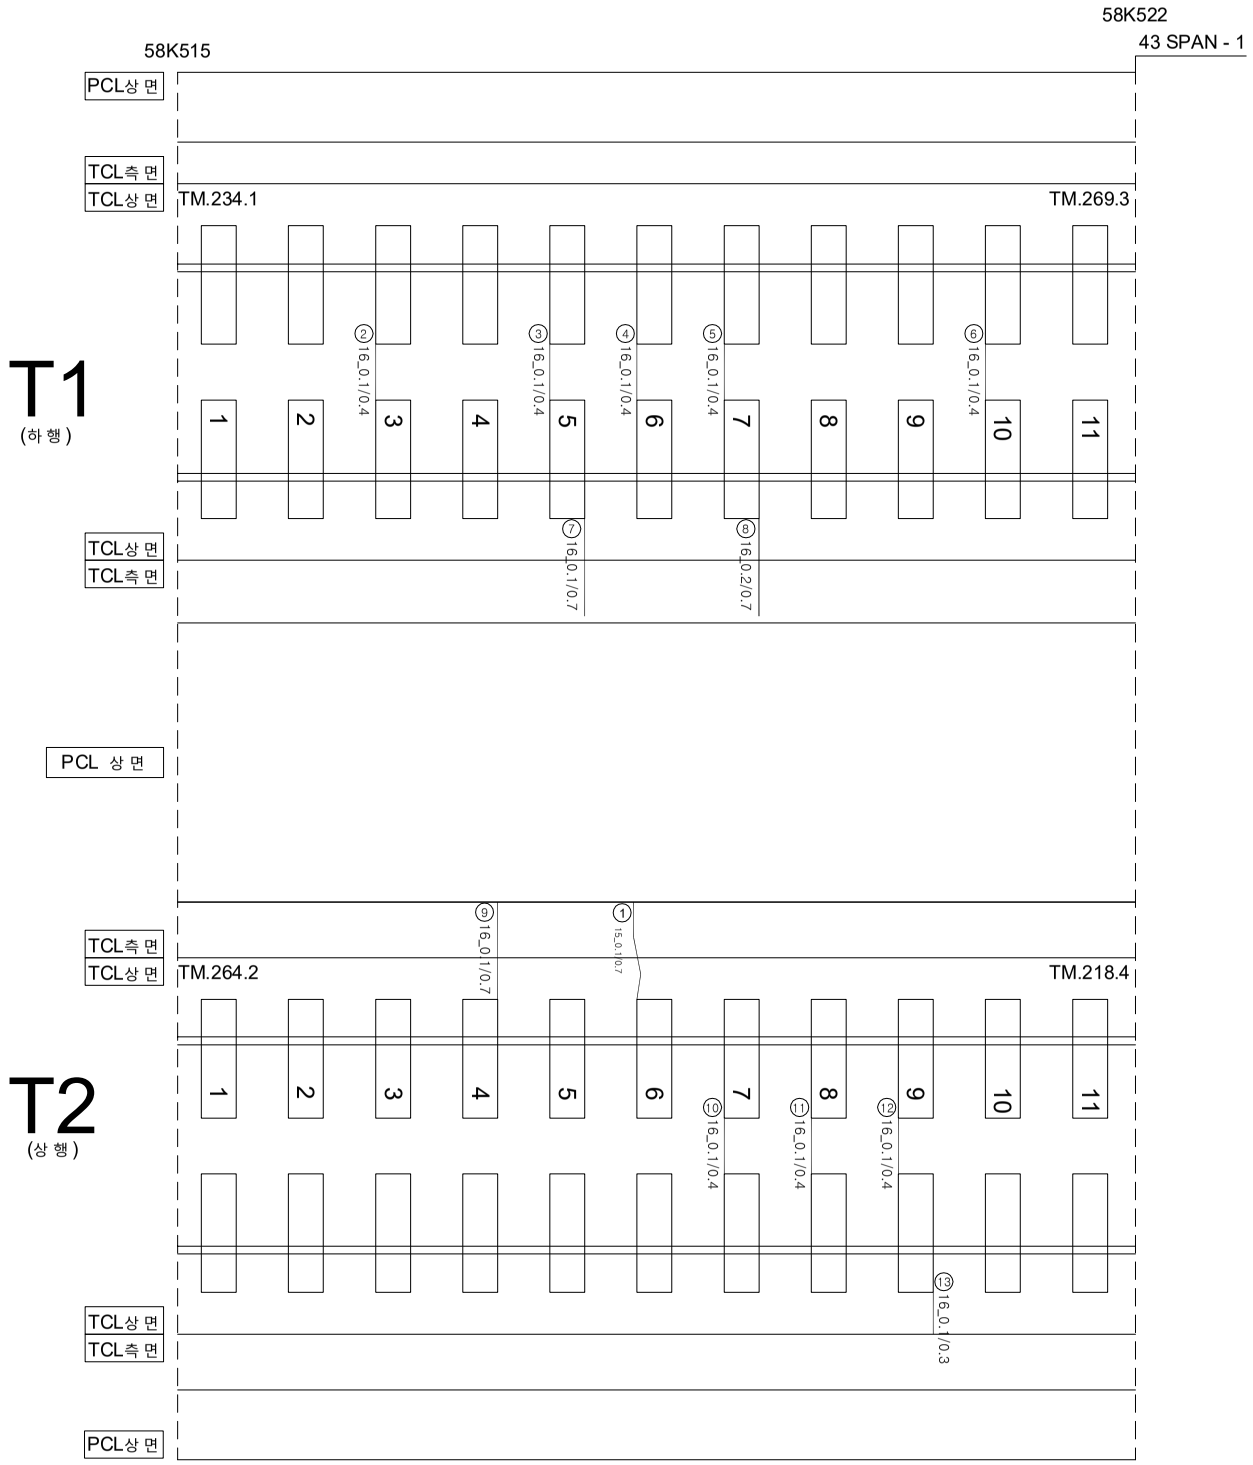
연번	손상	폭		연장		비고	연번	손상	폭		연장		비고
1	균열	0.1	㎜	0.7	m		55						
2	균열	0.1	㎜	0.4	m		56						
3	균열	0.1	㎜	0.4	m		57						
4	균열	0.1	㎜	0.4	m		58						
5	균열	0.1	㎜	0.4	m		59						
6	균열	0.1	㎜	0.4	m		60						
7	균열	0.1	㎜	0.7	m		61						
8	균열	0.2	㎜	0.7	m		62						
9	균열	0.1	㎜	0.7	m		63						
10	균열	0.1	㎜	0.4	m		64						
11	균열	0.1	㎜	0.4	m		65						
12	균열	0.1	㎜	0.4	m		66						
13	균열	0.1	㎜	0.3	m		67						
14							68						
15							69						
16							70						
17							71						
18							72						
19							73						
20							74						
21							75						
22							76						
23							77						
24							78						
25							79						
26							80						
27							81						
28							82						
29							83						
30							84						
31							85						
32							86						
33							87						
34							88						
35							89						
36							90						
37							91						
38							92						
39							93						
40							94						
41							95						
42							96						
43							97						
44							98						
45							99
