외관조사망도 번호
B18_정지고가_234(58k522~58k529)

호남고속선 정지고가_234(58.522~58.529km, S43-2)

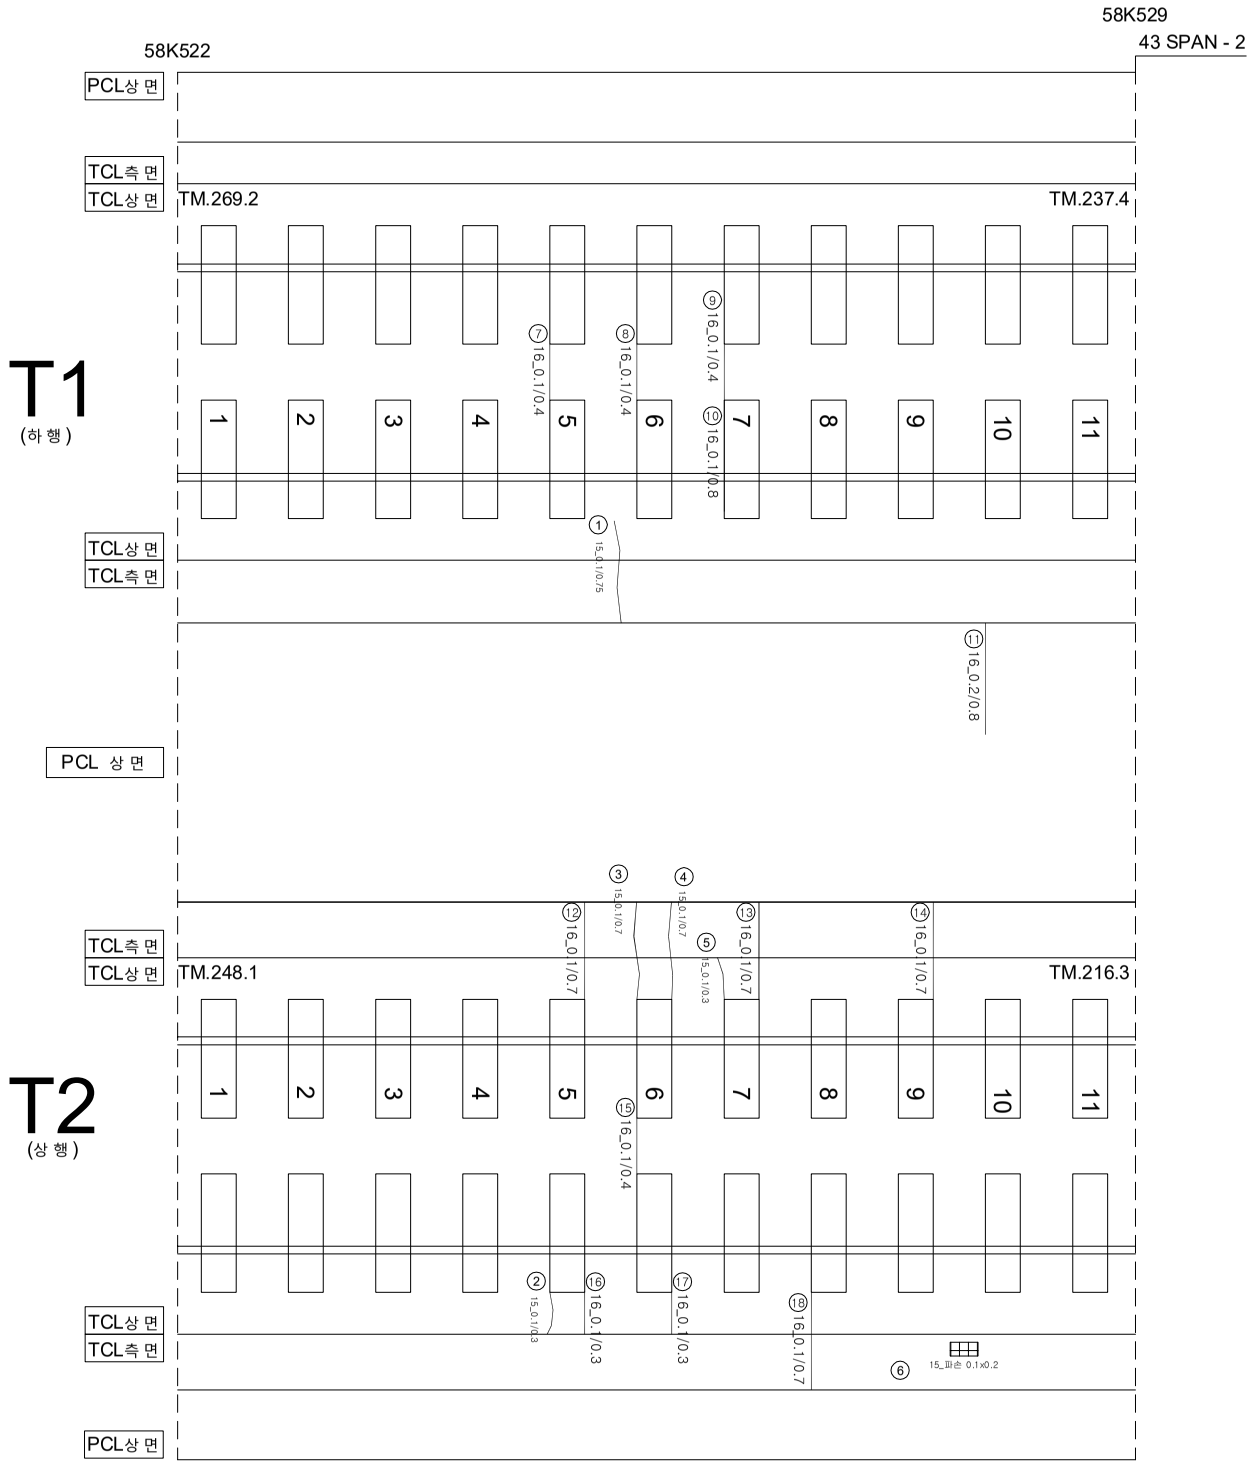
연번	손상	폭		연장		비고	연번	손상	폭		연장		비고
1	균열	0.1	㎜	0.75	m		55						
2	균열	0.1	㎜	0.3	m		56						
3	균열	0.1	㎜	0.7	m		57						
4	균열	0.1	㎜	0.7	m		58						
5	균열	0.1	㎜	0.3	m		59						
6	콘크리트 파손	0.1	m	0.2	m		60						
7	균열	0.1	㎜	0.4	m		61						
8	균열	0.1	㎜	0.4	m		62						
9	균열	0.1	㎜	0.4	m		63						
10	경계부 균열	0.1	㎜	0.8	m		64						
11	균열	0.2	㎜	0.8	m		65						
12	균열	0.1	㎜	0.7	m		66						
13	균열	0.1	㎜	0.7	m		67						
14	균열	0.1	㎜	0.7	m		68						
15	균열	0.1	㎜	0.4	m		69						
16	균열	0.1	㎜	0.3	m		70						
17	균열	0.1	㎜	0.3	m		71						
18	균열	0.1	㎜	0.7	m		72						
19							73						
20							74						
21							75						
22							76						
23							77						
24							78						
25							79						
26							80						
27							81						
28							82						
29							83						
30							84						
31							85						
32							86						
33							87						
34							88						
35							89						
36							90						
37							91						
38							92						
39							93						
40							94						
41							95

42							96						
43							97						
44							98						
45							99						
46							100						
47							101						
48							102						
49							103						
50							104						
51							105						
52							106						
53							107						
54							108
