호남고속선 정지고가_243(58.585~58.592km, S45-1)

외관조사망도 번호
B18_정지고가_243(58k585~58k592)

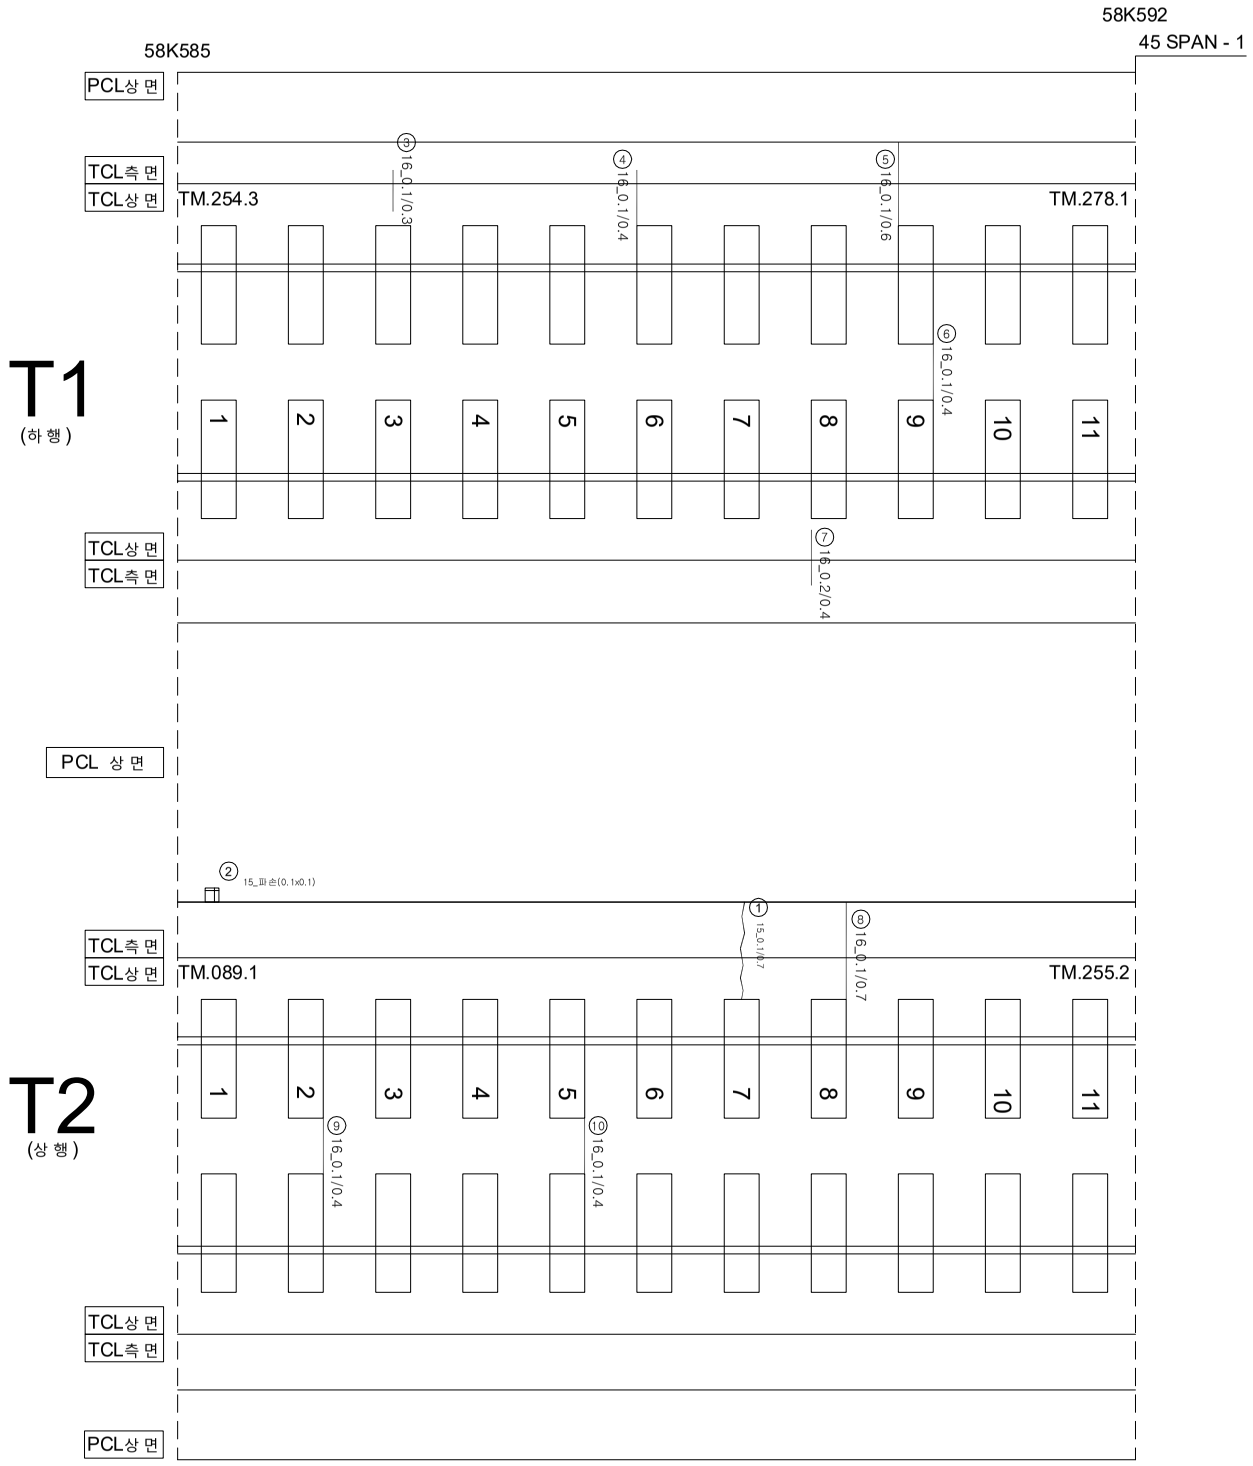
연번	손상	폭		연장		비고	연번	손상	폭		연장		비고
1	균열	0.1	㎜	0.7	m		55						
2	파손	0.1	###	0.1	m		56						
3	균열	0.1	㎜	0.3	m		57						
4	균열	0.1	㎜	0.4	m		58						
5	균열	0.1	㎜	0.6	m		59						
6	균열	0.1	㎜	0.4	m		60						
7	균열	0.2	㎜	0.4	m		61						
8	균열	0.1	㎜	0.7	m		62						
9	균열	0.1	㎜	0.4	m		63						
10	균열	0.1	㎜	0.4	m		64						
11							65						
12							66						
13							67						
14							68						
15							69						
16							70						
17							71						
18							72						
19							73						
20							74						
21							75						
22							76						
23							77						
24							78						
25							79						
26							80						
27							81						
28							82						
29							83						
30							84						
31							85						
32							86						
33							87						
34							88						
35							89						
36							90						
37							91						
38							92						
39							93						
40							94						
41							95						
42							96						
43							97						
44							98						
45							99						
46							100

47							101						
48							102						
49							103						
50							104						
51							105						
52							106						
53							107						
54							108
