외관조사망도 번호
B18_정지고가_247(58k613~58k620)

호남고속선 정지고가_247(58.613~58.620km, S45-5)

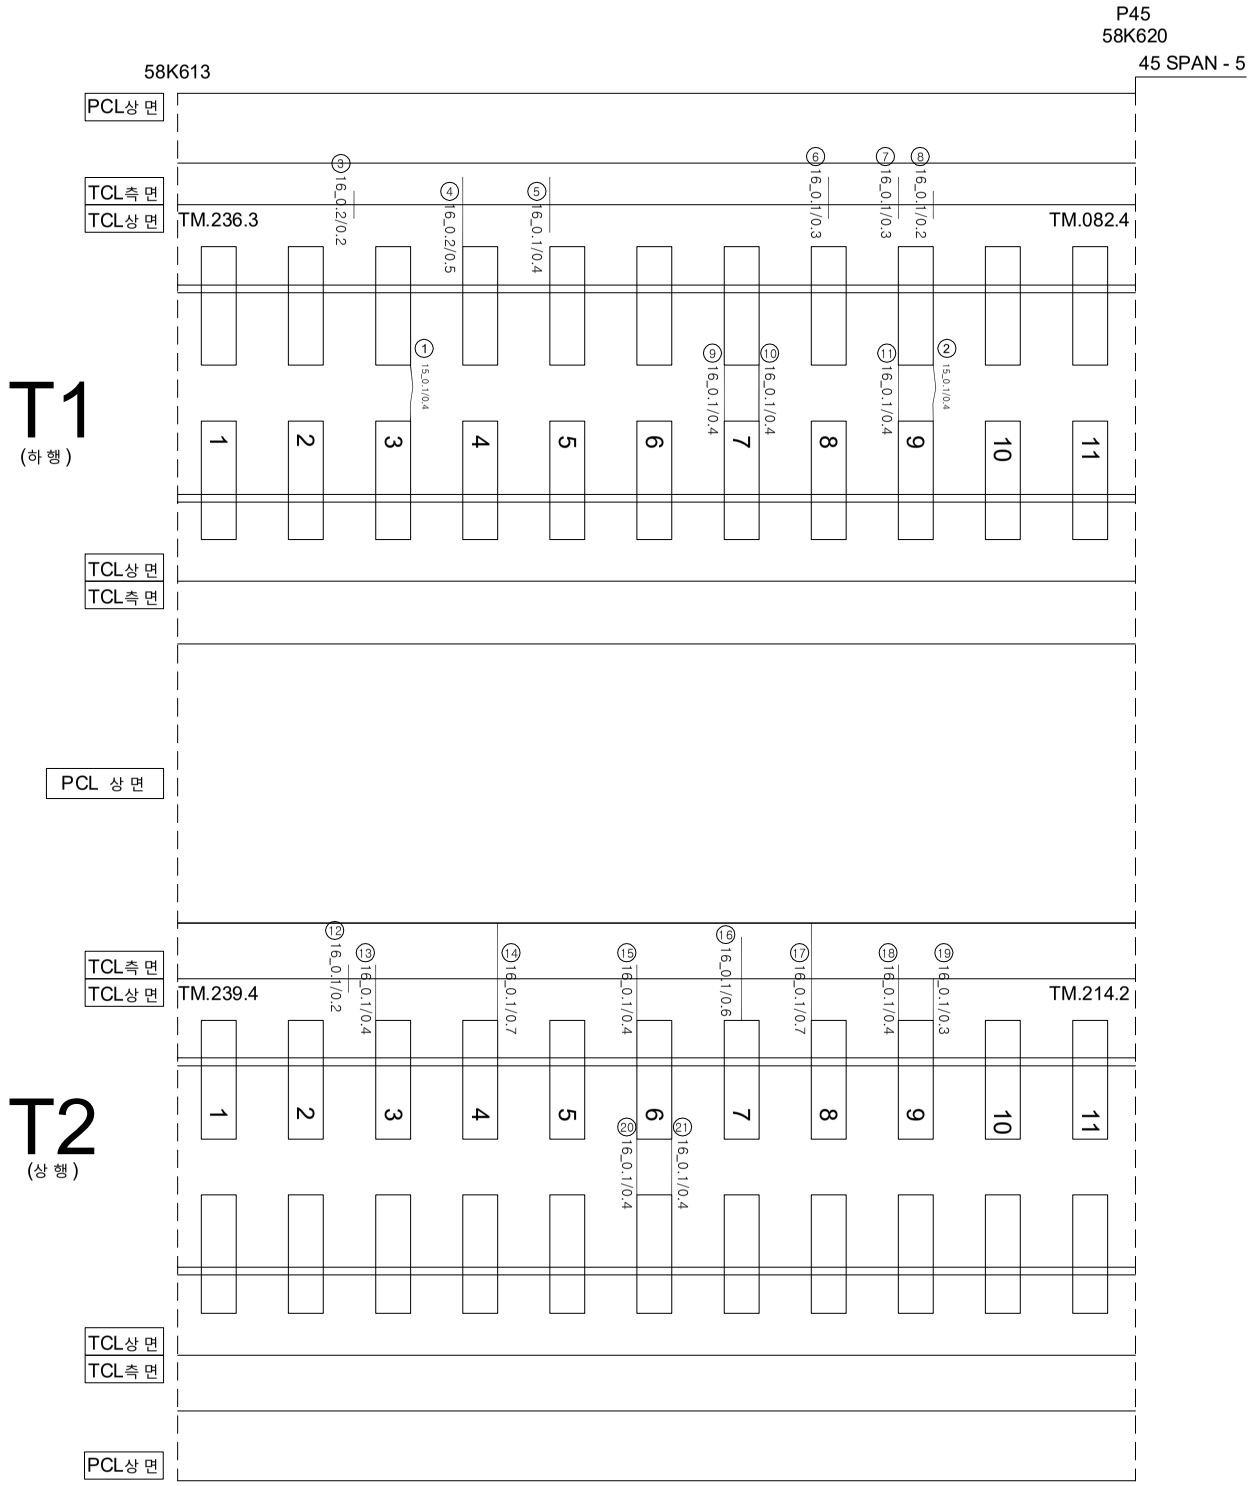
연번	손상	폭		연장		비고	연번	손상	폭		연장		비고
1	균열	0.1	㎜	0.4	m		55						
2	균열	0.1	㎜	0.4	m		56						
3	균열	0.2	㎜	0.2	m		57						
4	균열	0.2	㎜	0.5	m		58						
5	균열	0.1	㎜	0.4	m		59						
6	균열	0.1	㎜	0.3	m		60						
7	균열	0.1	㎜	0.3	m		61						
8	균열	0.1	㎜	0.2	m		62						
9	균열	0.1	㎜	0.4	m		63						
10	균열	0.1	㎜	0.4	m		64						
11	균열	0.1	㎜	0.4	m		65						
12	균열	0.2	㎜	0.2	m		66						
13	균열	0.1	㎜	0.4	m		67						
14	균열	0.1	㎜	0.7	m		68						
15	균열	0.1	㎜	0.4	m		69						
16	균열	0.1	㎜	0.6	m		70						
17	균열	0.1	㎜	0.7	m		71						
18	균열	0.1	㎜	0.4	m		72						
19	균열	0.1	㎜	0.3	m		73						
20	균열	0.1	㎜	0.4	m		74						
21	균열	0.1	㎜	0.4	m		75						
22							76						
23							77						
24							78						
25							79						
26							80						
27							81						
28							82						
29							83						
30							84						
31							85						
32							86						
33							87						
34							88						
35							89						
36							90						
37							91						
38							92						
39							93						
40							94

41							95						
42							96						
43							97						
44							98						
45							99						
46							100						
47							101						
48							102						
49							103						
50							104						
51							105						
52							106						
53							107						
54							108
