외관조사망도 번호
B18_정지고가_250(58k634~58k641)

호남고속선 정지고가_250(58.634~58.641km, S46-3)

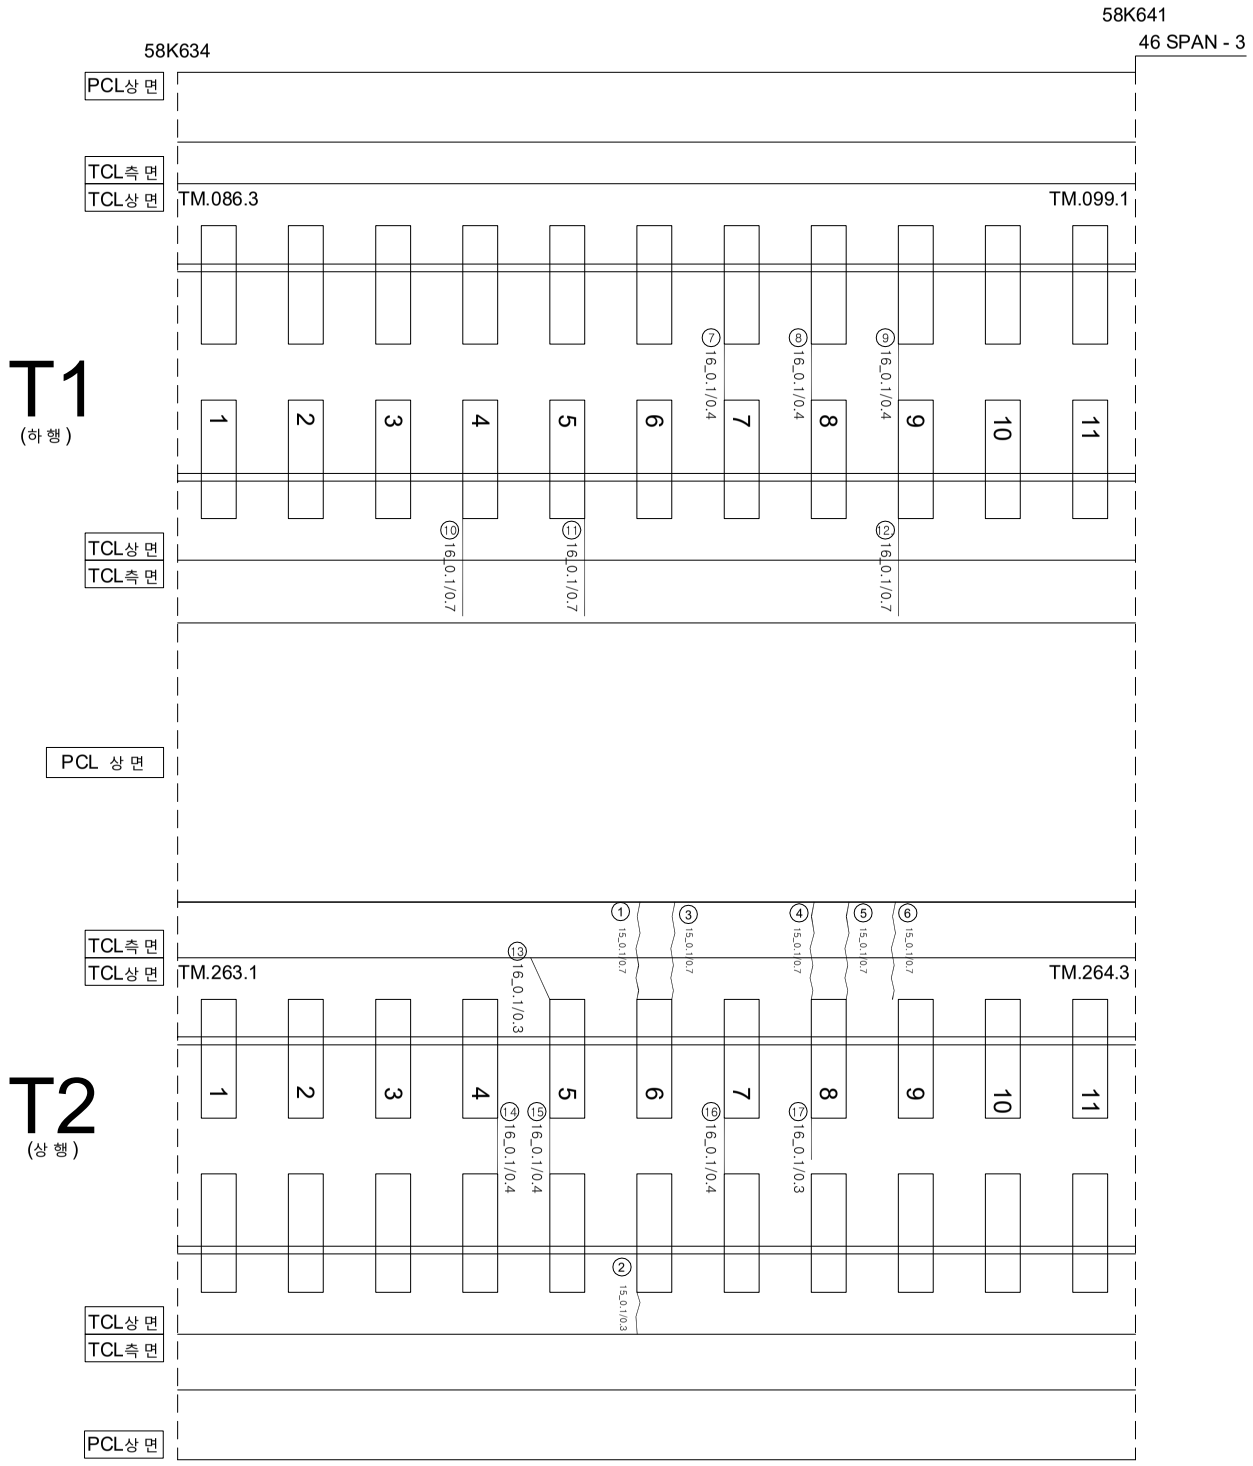
연번	손상	폭		연장		비고	연번	손상	폭		연장		비고
1	균열	0.1	㎜	0.7	m		55						
2	균열	0.1	㎜	0.3	m		56						
3	균열	0.1	㎜	0.7	m		57						
4	균열	0.1	㎜	0.7	m		58						
5	균열	0.1	㎜	0.7	m		59						
6	균열	0.1	㎜	0.7	m		60						
7	균열	0.1	㎜	0.4	m		61						
8	균열	0.1	㎜	0.4	m		62						
9	균열	0.1	㎜	0.4	m		63						
10	균열	0.1	㎜	0.7	m		64						
11	균열	0.1	㎜	0.7	m		65						
12	균열	0.1	㎜	0.7	m		66						
13	균열	0.1	㎜	0.3	m		67						
14	균열	0.1	㎜	0.4	m		68						
15	균열	0.1	㎜	0.4	m		69						
16	균열	0.1	㎜	0.4	m		70						
17	균열	0.1	㎜	0.3	m		71						
18							72						
19							73						
20							74						
21							75						
22							76						
23							77						
24							78						
25							79						
26							80						
27							81						
28							82						
29							83						
30							84						
31							85						
32							86						
33							87						
34							88						
35							89						
36							90						
37							91						
38							92						
39							93						
40							94						
41							95						
42							96

43							97						
44							98						
45							99						
46							100						
47							101						
48							102						
49							103						
50							104						
51							105						
52							106						
53							107						
54							108
