외관조사망도 번호
B18_정지고가_206(58k326~58k333)

호남고속선 정지고가_206(58.326~58.333km, S37-4)

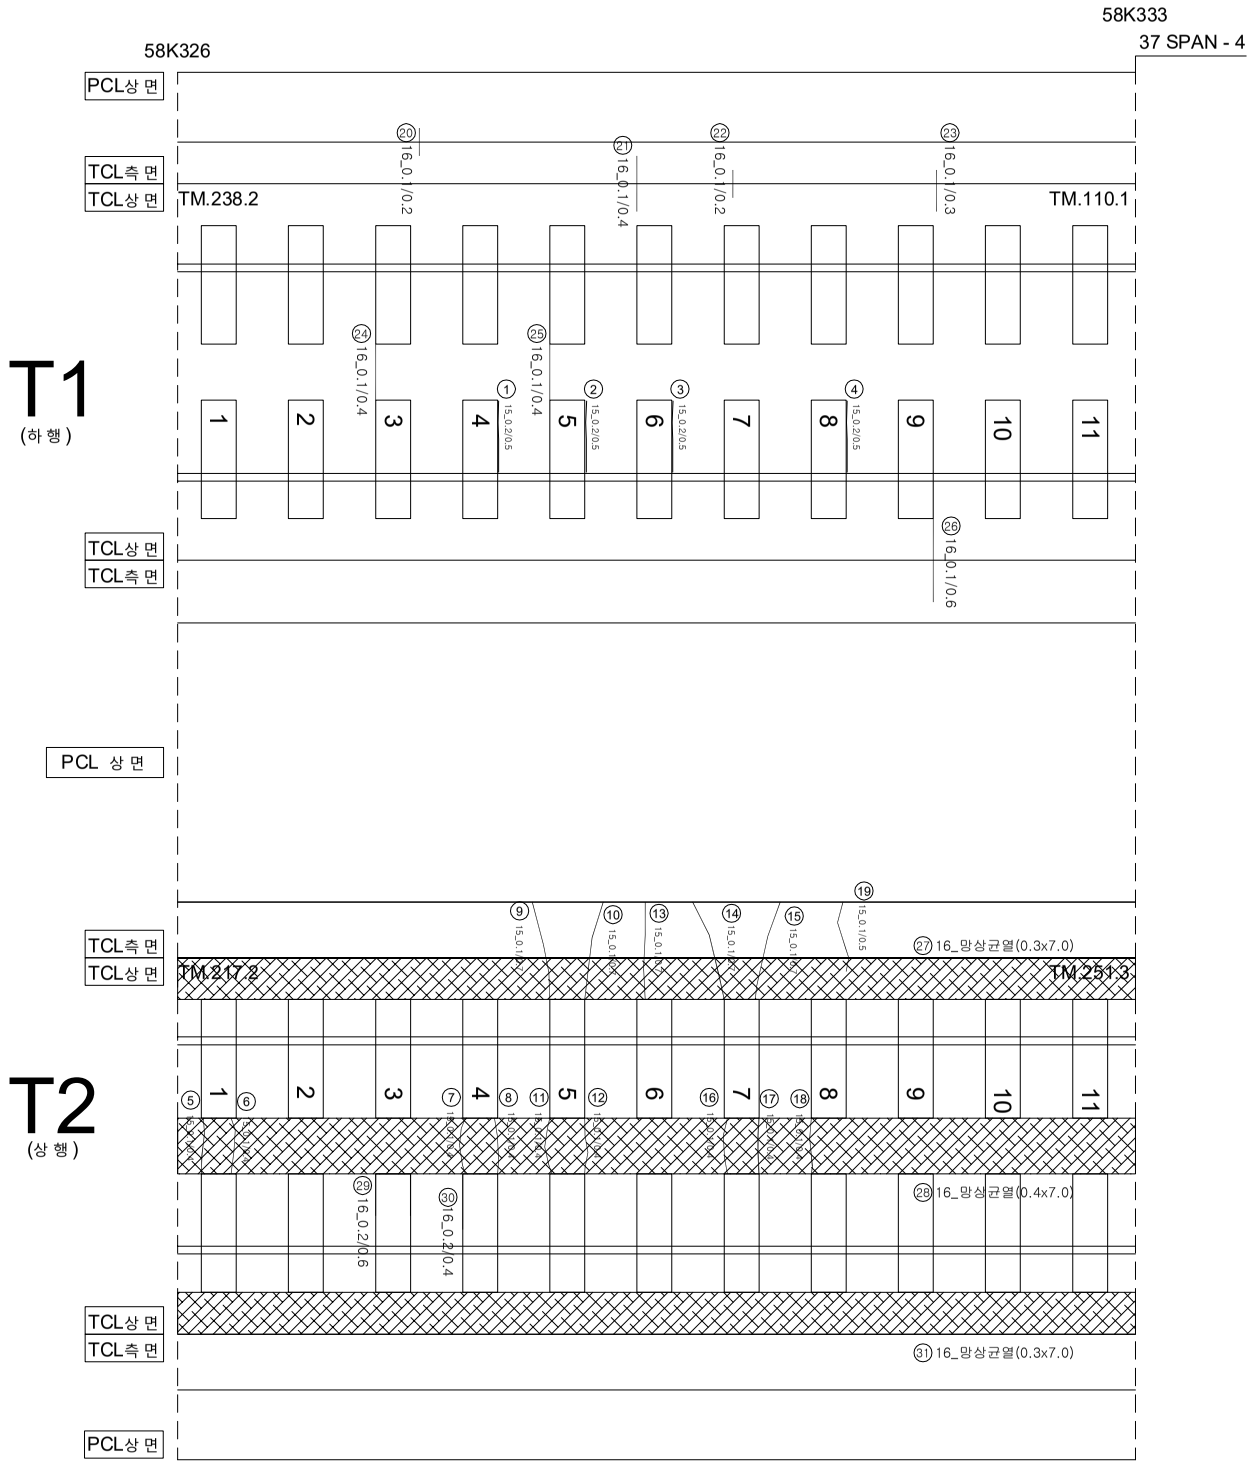
연번	손상	폭		연장		비고	연번	손상	폭		연장		비고
1	경계부 균열	0.2	mm	0.5	m		55						
2	경계부 균열	0.2	mm	0.5	m		56						
3	경계부 균열	0.2	mm	0.5	m		57						
4	경계부 균열	0.2	mm	0.5	m		58						
5	균열	0.1	mm	0.4	m		59						
6	균열	0.1	mm	0.4	m		60						
7	균열	0.1	mm	0.4	m		61						
8	균열	0.1	mm	0.4	m		62						
9	균열	0.1	mm	0.7	m		63						
10	균열	0.1	mm	0.7	m		64						
11	균열	0.1	mm	0.4	m		65						
12	균열	0.1	mm	0.4	m		66						
13	균열	0.1	mm	0.7	m		67						
14	균열	0.1	mm	0.7	m		68						
15	균열	0.1	mm	0.7	m		69						
16	균열	0.1	mm	0.4	m		70						
17	균열	0.1	mm	0.4	m		71						
18	균열	0.1	mm	0.4	m		72						
19	균열	0.1	mm	0.5	m		73						
20	균열	0.1	mm	0.2	m		74						
21	균열	0.1	mm	0.4	m		75						
22	균열	0.1	mm	0.2	m		76						
23	균열	0.1	mm	0.3	m		77						
24	균열	0.1	mm	0.4	m		78						
25	균열	0.1	mm	0.4	m		79						
26	균열	0.1	mm	0.6	m		80						
27	망상균열	0.3	m	7.0	m		81						
28	망상균열	0.4	m	7.0	m		82						
29	경계부 균열	0.2	mm	0.6	m		83						
30	경계부 균열	0.2	mm	0.4	m		84						
31	망상균열	0.3	m	7.0	m		85
