외관조사망도 번호
B18_정지고가_251(58k641~58k648)

호남고속선 정지고가_251(58.641~58.648km, S46-4)

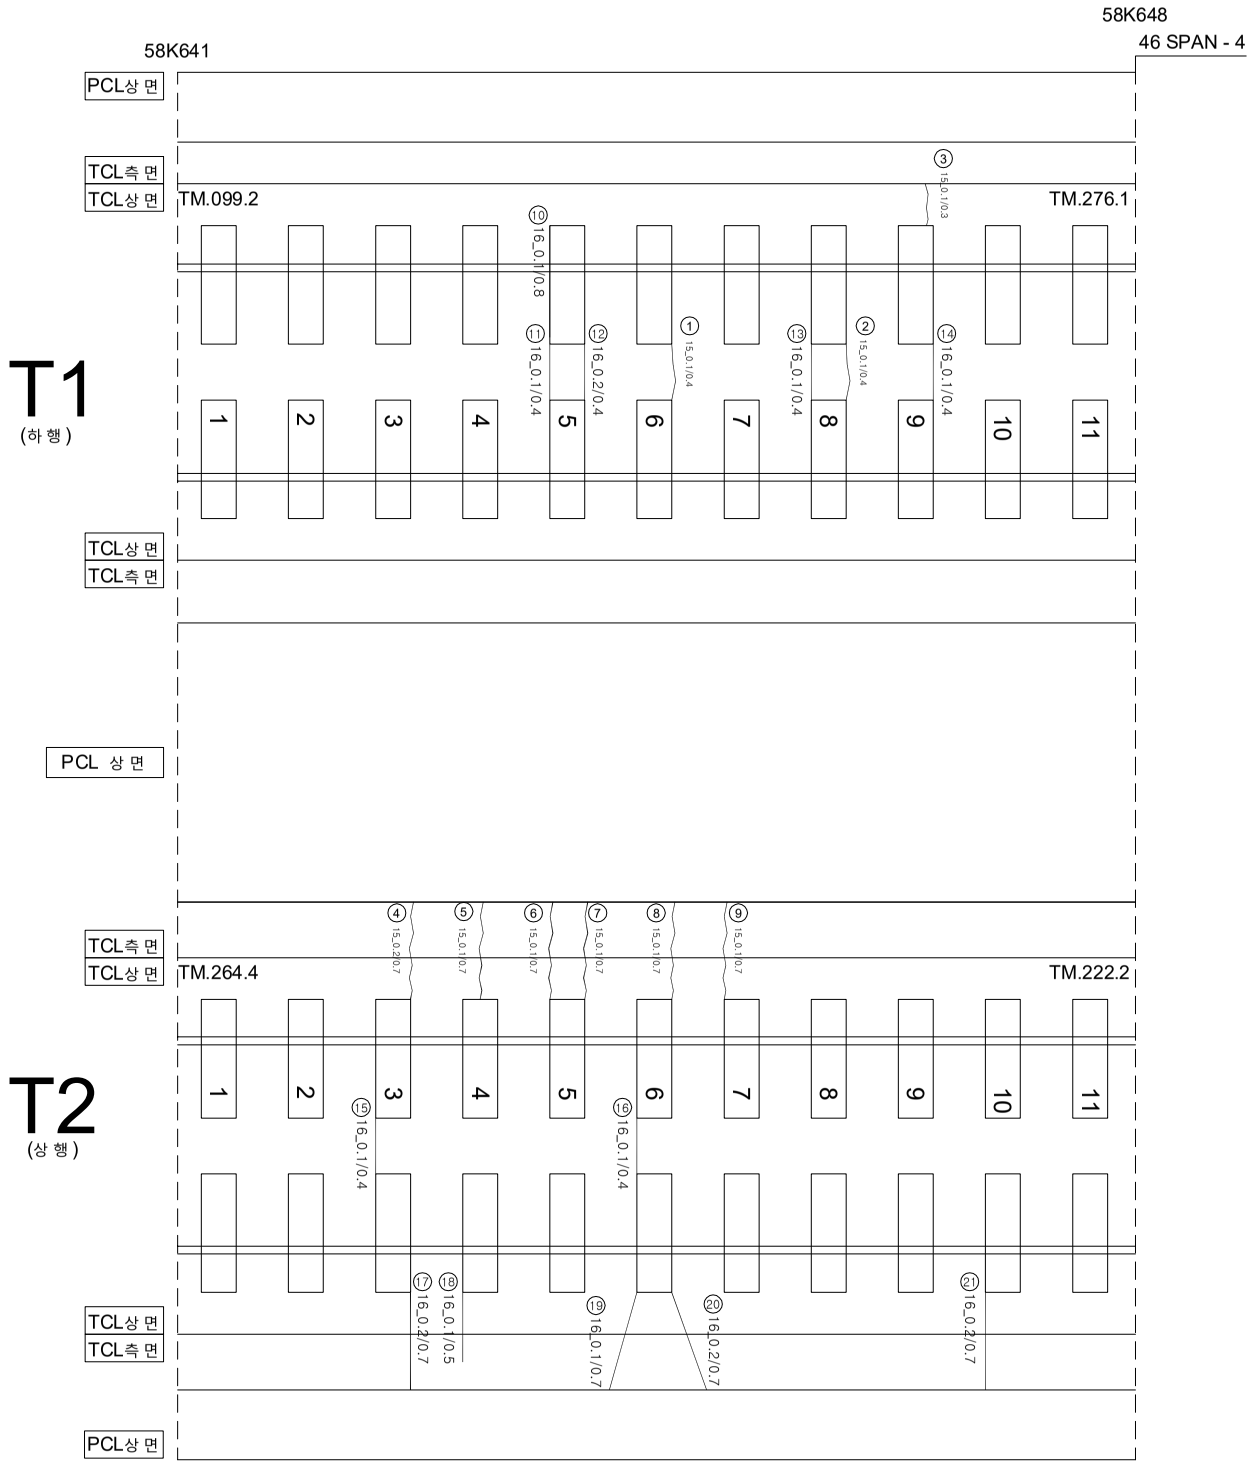
연번	손상	폭		연장		비고	연번	손상	폭		연장		비고
1	균열	0.1	㎜	0.4	m		55						
2	균열	0.1	㎜	0.4	m		56						
3	균열	0.1	㎜	0.3	m		57						
4	균열	0.2	㎜	0.7	m		58						
5	균열	0.1	㎜	0.7	m		59						
6	균열	0.1	㎜	0.7	m		60						
7	균열	0.1	㎜	0.7	m		61						
8	균열	0.1	㎜	0.7	m		62						
9	균열	0.1	㎜	0.7	m		63						
10	경계부 균열	0.1	㎜	0.8	m		64						
11	균열	0.1	㎜	0.4	m		65						
12	균열	0.2	㎜	0.4	m		66						
13	균열	0.1	㎜	0.4	m		67						
14	균열	0.1	㎜	0.4	**m**		68						
15	균열	0.1	㎜	0.4	m		69						
16	균열	0.1	㎜	0.4	m		70						
17	균열	0.2	㎜	0.7	m		71						
18	균열	0.1	㎜	0.5	m		72						
19	균열	0.1	㎜	0.7	m		73						
20	균열	0.2	㎜	0.7	m		74						
21	균열	0.2	㎜	0.7	m		75						
22							76						
23							77						
24							78						
25							79						
26							80						
27							81						
28							82						
29							83						
30							84						
31							85						
32							86						
33							87						
34							88						
35							89						
36							90						
37							91						
38							92						
39							93
