외관조사망도 번호
B18_정지고가_256(58k676~58k683)

호남고속선 정지고가_256(58.676~58.683km, S47-4)

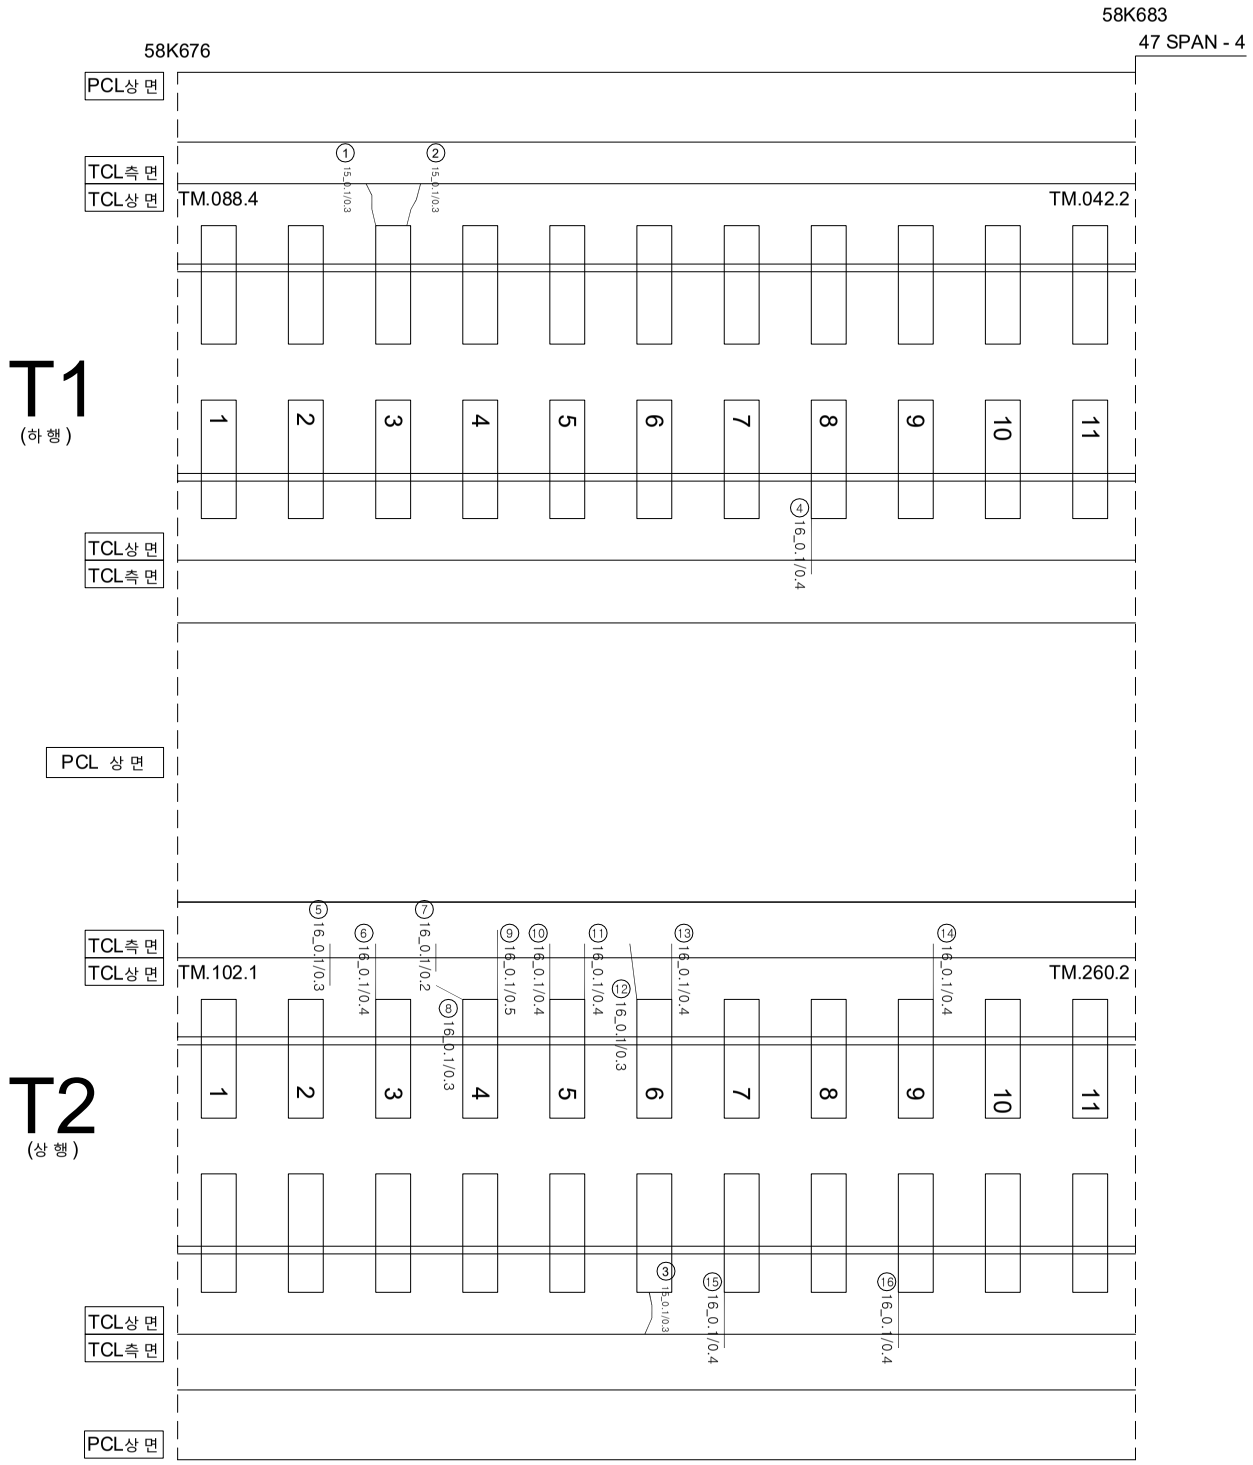
연번	손상	폭		연장		비고	연번	손상	폭		연장		비고
1	균열	0.1	㎜	0.3	m		55						
2	균열	0.1	㎜	0.3	m		56						
3	균열	0.1	㎜	0.3	m		57						
4	균열	0.1	㎜	0.4	m		58						
5	균열	0.1	㎜	0.3	m		59						
6	균열	0.1	㎜	0.4	m		60						
7	균열	0.1	㎜	0.2	m		61						
8	균열	0.1	㎜	0.3	m		62						
9	균열	0.1	㎜	0.5	m		63						
10	균열	0.1	㎜	0.4	m		64						
11	균열	0.1	㎜	0.4	m		65						
12	균열	0.1	㎜	0.3	m		66						
13	균열	0.1	㎜	0.4	m		67						
14	균열	0.1	㎜	0.4	m		68						
15	균열	0.1	㎜	0.4	m		69						
16	균열	0.1	㎜	0.4	m		70						
17							71						
18							72						
19							73						
20							74						
21							75						
22							76						
23							77						
24							78						
25							79						
26							80						
27							81						
28							82						
29							83						
30							84						
31							85						
32							86						
33							87						
34							88						
35							89						
36							90						
37							91						
38							92						
39							93						
40							94						
41							95						
42							96						
43							97

44							98						
45							99						
46							100						
47							101						
48							102						
49							103						
50							104						
51							105						
52							106						
53							107						
54							108
