외관조사망도 번호
B18_정지고가_280(58k844~58k851)

호남고속선 정지고가_280(58.844~58.851km, S52-3)

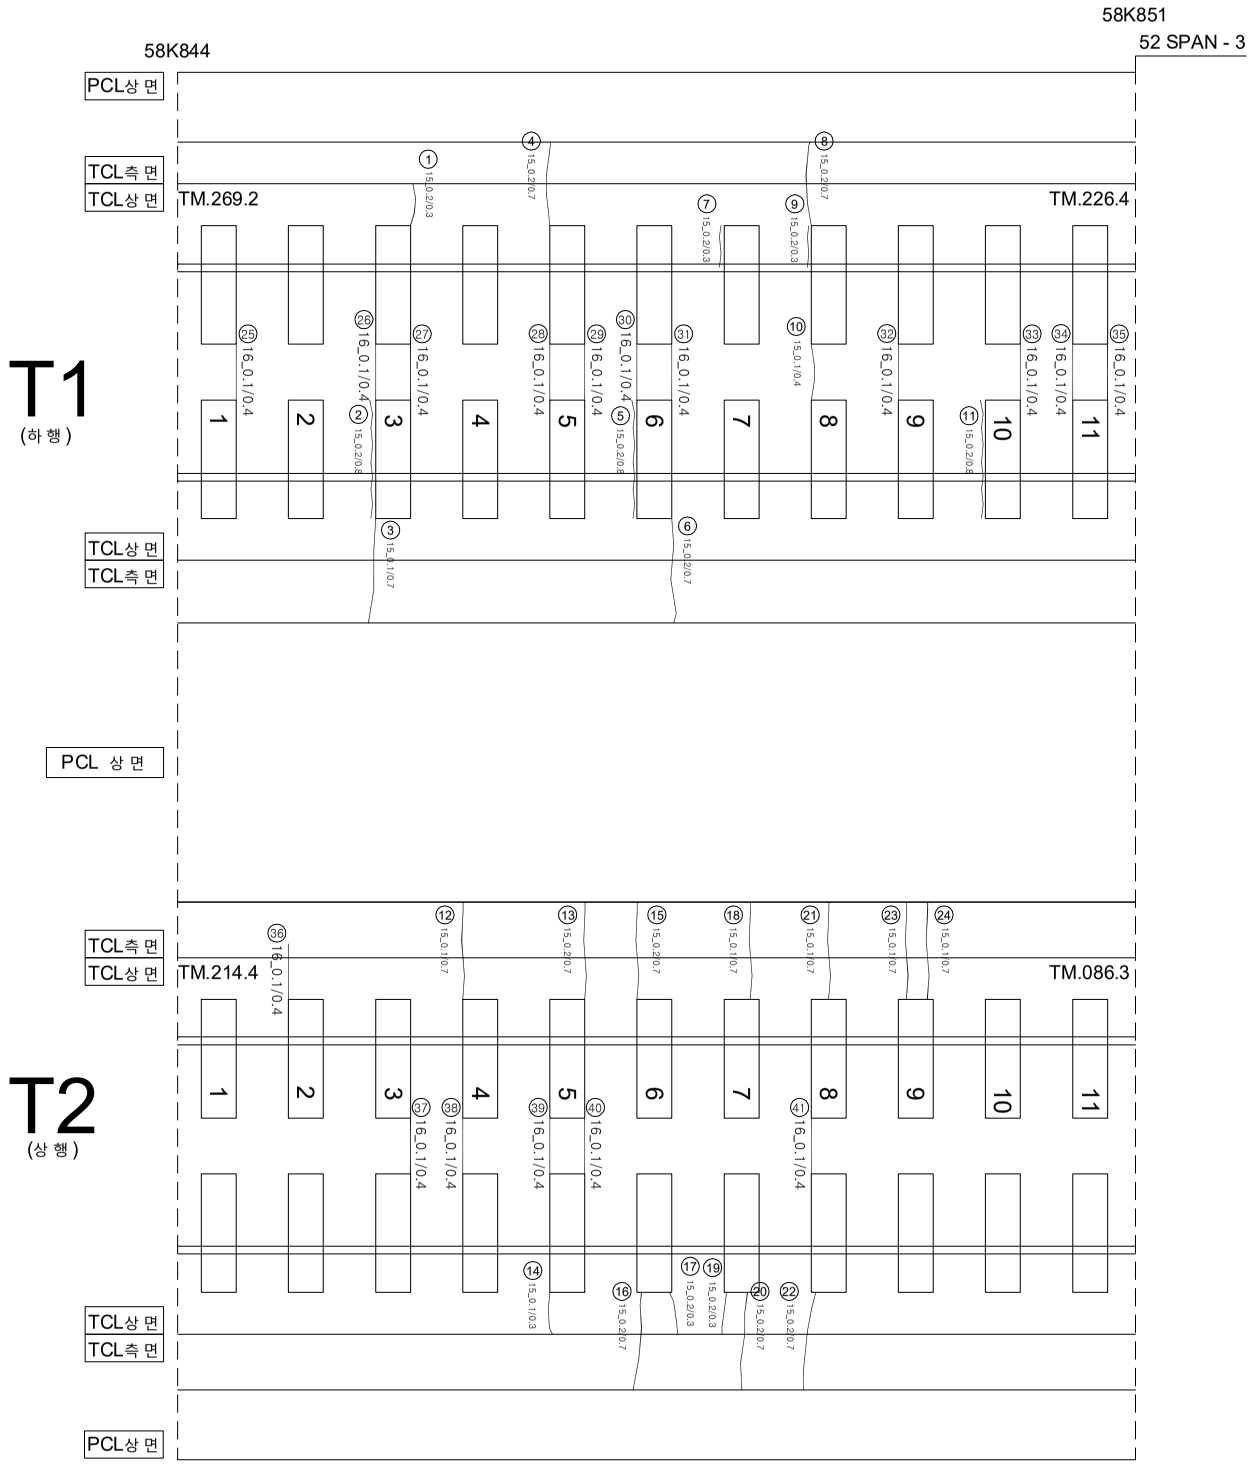
연번	손상	폭		연장		비고	연번	손상	폭		연장		비고
1	균열	0.2	㎜	0.3	m		55						
2	경계부 균열	0.2	㎜	0.8	m		56						
3	균열	0.1	㎜	0.7	m		57						
4	균열	0.2	㎜	0.7	m		58						
5	경계부 균열	0.2	㎜	0.8	m		59						
6	균열	0.2	㎜	0.7	m		60						
7	경계부 균열	0.2	㎜	0.3	m		61						
8	균열	0.2	㎜	0.7	m		62						
9	경계부 균열	0.2	㎜	0.3	m		63						
10	균열	0.1	㎜	0.4	m		64						
11	경계부 균열	0.2	㎜	0.8	m		65						
12	균열	0.1	㎜	0.7	m		66						
13	균열	0.2	㎜	0.7	m		67						
14	균열	0.1	㎜	0.3	m		68						
15	균열	0.2	㎜	0.7	m		69						
16	균열	0.2	㎜	0.7	m		70						
17	균열	0.2	㎜	0.3	m		71						
18	균열	0.1	㎜	0.7	m		72						
19	균열	0.2	㎜	0.3	m		73						
20	균열	0.2	㎜	0.7	m		74						
21	균열	0.1	㎜	0.7	m		75						
22	균열	0.2	㎜	0.7	m		76						
23	균열	0.1	㎜	0.7	m		77						
24	균열	0.1	㎜	0.7	m		78						
25	균열	0.1	㎜	0.4	m		79						
26	균열	0.1	㎜	0.4	m		80						
27	균열	0.1	㎜	0.4	m		81						
28	균열	0.1	㎜	0.4	m		82						
29	균열	0.1	㎜	0.4	m		83						
30	균열	0.1	㎜	0.4	m		84						
31	균열	0.1	㎜	0.4	m		85						
32	균열	0.1	㎜	0.4	m		86

33	균열	0.1	㎜	0.4	m		87						
34	균열	0.1	㎜	0.4	m		88						
35	균열	0.1	㎜	0.4	m		89						
36	균열	0.1	㎜	0.4	m		90						
37	균열	0.1	㎜	0.4	m		91						
38	균열	0.1	㎜	0.4	m		92						
39	균열	0.1	㎜	0.4	m		93						
40	균열	0.1	㎜	0.4	m		94						
41	균열	0.1	㎜	0.4	m		95						
42							96						
43							97						
44							98						
45							99						
46							100						
47							101						
48							102						
49							103						
50							104						
51							105						
52							106						
53							107						
54							108
