외관조사망도 번호
B18_정지고가_281(58k851~58k858)

호남고속선 정지고가_281(58.851~58.858km, S52-4)

시 행 사	용 역 명	용 역 사	과 업 책 임 자	분 야 별 책 임 자	검 열
KORAIL 한국철도공사 KOREA RAILROAD	2017년도 호남고속선 오송-광주송정간 콘크리트궤도 점검용역	(주)한국구조물안전연구원 (주)한국국토안전연구원 (재)한국건설품질연구원	이 복 영	라 윤 강 김 경 기 윤 석 기

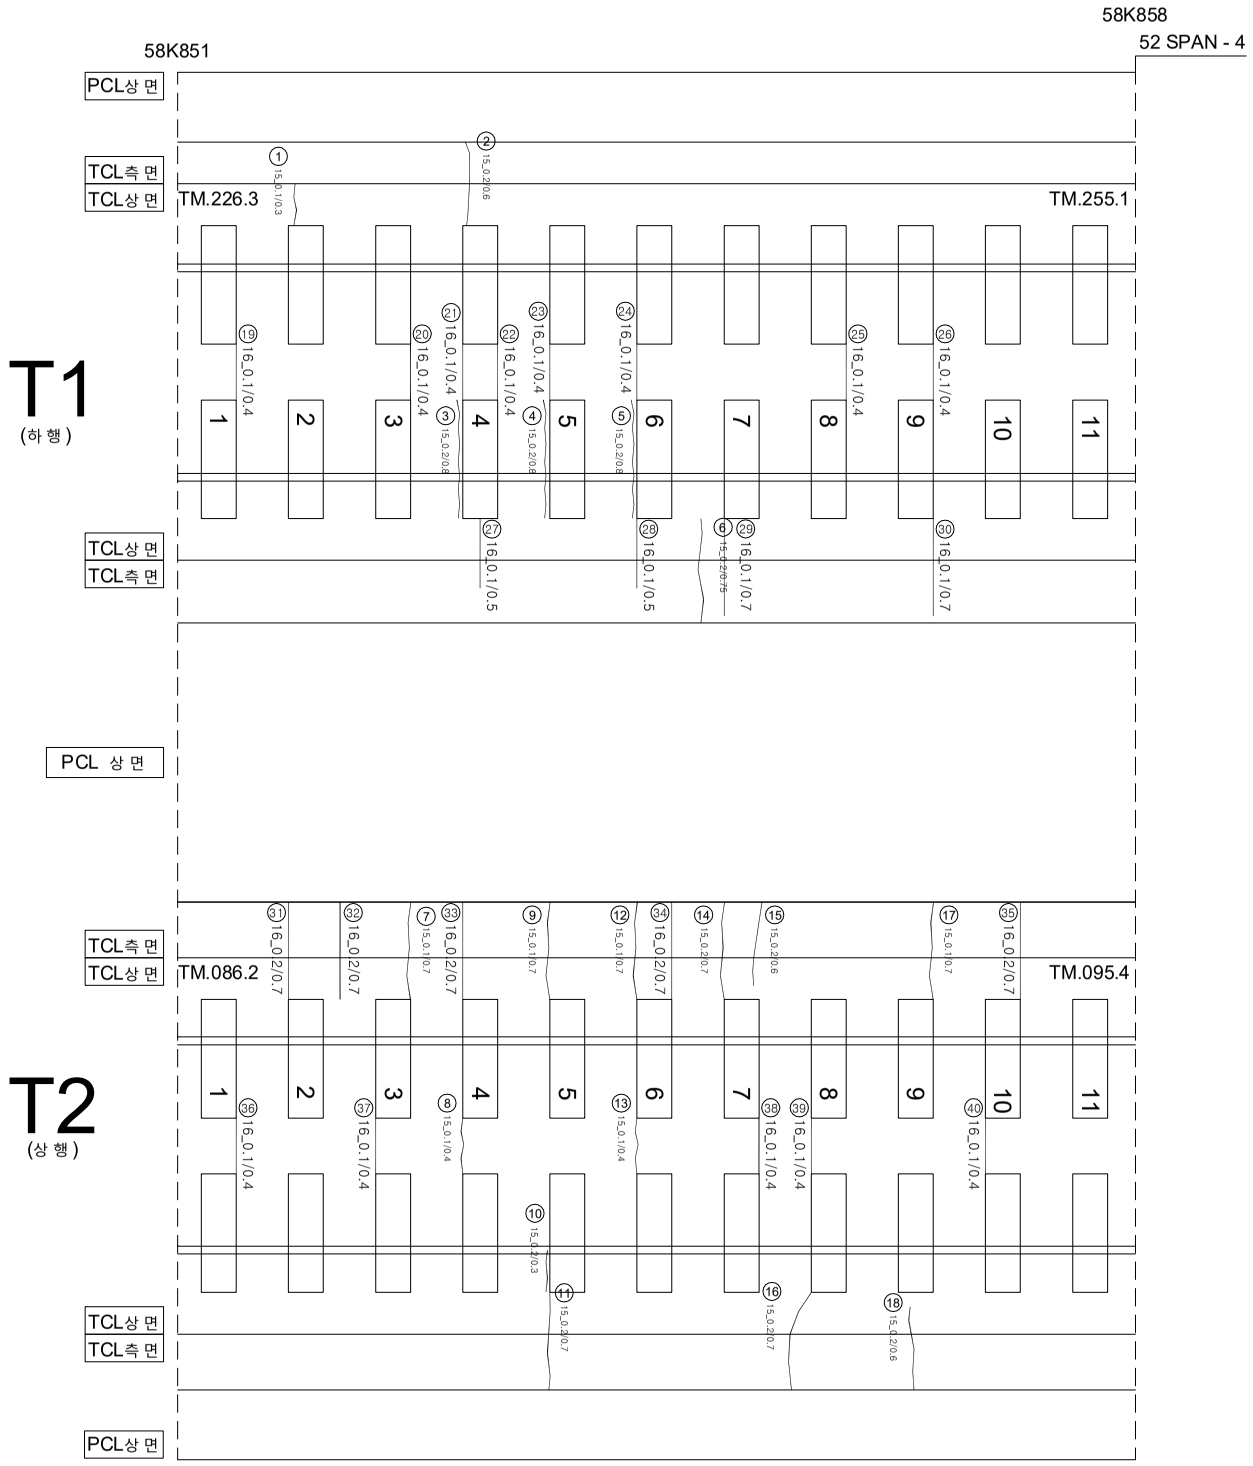
연번	손상	폭		연장		비고	연번	손상	폭		연장		비고
1	균열	0.1	㎜	0.3	m		55						
2	균열	0.2	㎜	0.6	m		56						
3	경계부 균열	0.2	㎜	0.8	m		57						
4	경계부 균열	0.2	㎜	0.8	m		58						
5	경계부 균열	0.2	㎜	0.8	m		59						
6	균열	0.2	㎜	0.75	m		60						
7	균열	0.1	㎜	0.7	m		61						
8	균열	0.1	㎜	0.4	m		62						
9	균열	0.1	㎜	0.7	m		63						
10	경계부 균열	0.2	㎜	0.3	m		64						
11	균열	0.2	㎜	0.7	m		65						
12	균열	0.1	㎜	0.7	m		66						
13	균열	0.1	㎜	0.4	m		67						
14	균열	0.2	㎜	0.7	m		68						
15	균열	0.2	㎜	0.6	m		69						
16	균열	0.2	㎜	0.7	m		70						
17	균열	0.2	㎜	0.7	m		71						
18	균열	0.2	㎜	0.6	m		72						
19	균열	0.1	㎜	0.4	m		73						
20	균열	0.1	㎜	0.4	m		74						
21	균열	0.1	㎜	0.4	m		75						
22	균열	0.1	㎜	0.4	m		76						
23	균열	0.1	㎜	0.4	m		77						
24	균열	0.1	㎜	0.4	m		78						
25	균열	0.1	㎜	0.4	m		79						
26	균열	0.1	㎜	0.4	m		80						
27	균열	0.1	㎜	0.5	m		81						
28	균열	0.1	㎜	0.5	m		82						
29	균열	0.1	㎜	0.7	m		83						
30	균열	0.1	㎜	0.7	m		84						
31	균열	0.2	㎜	0.7	m		85						
32	균열	0.2	㎜	0.7	m		86

33	균열	0.2	㎜	0.7	m		87						
34	균열	0.2	㎜	0.7	m		88						
35	균열	0.2	㎜	0.7	m		89						
36	균열	0.1	㎜	0.4	m		90						
37	균열	0.1	㎜	0.4	m		91						
38	균열	0.1	㎜	0.4	m		92						
39	균열	0.1	㎜	0.4	m		93						
40	균열	0.1	㎜	0.4	m		94						
41							95						
42							96						
43							97						
44							98						
45							99						
46							100						
47							101						
48							102						
49							103						
50							104						
51							105						
52							106						
53							107						
54							108
