외관조사망도 번호
B18_정지고가_286(58k886~58k893)

호남고속선 정지고가_286(58.886~58.893km, S53-4)

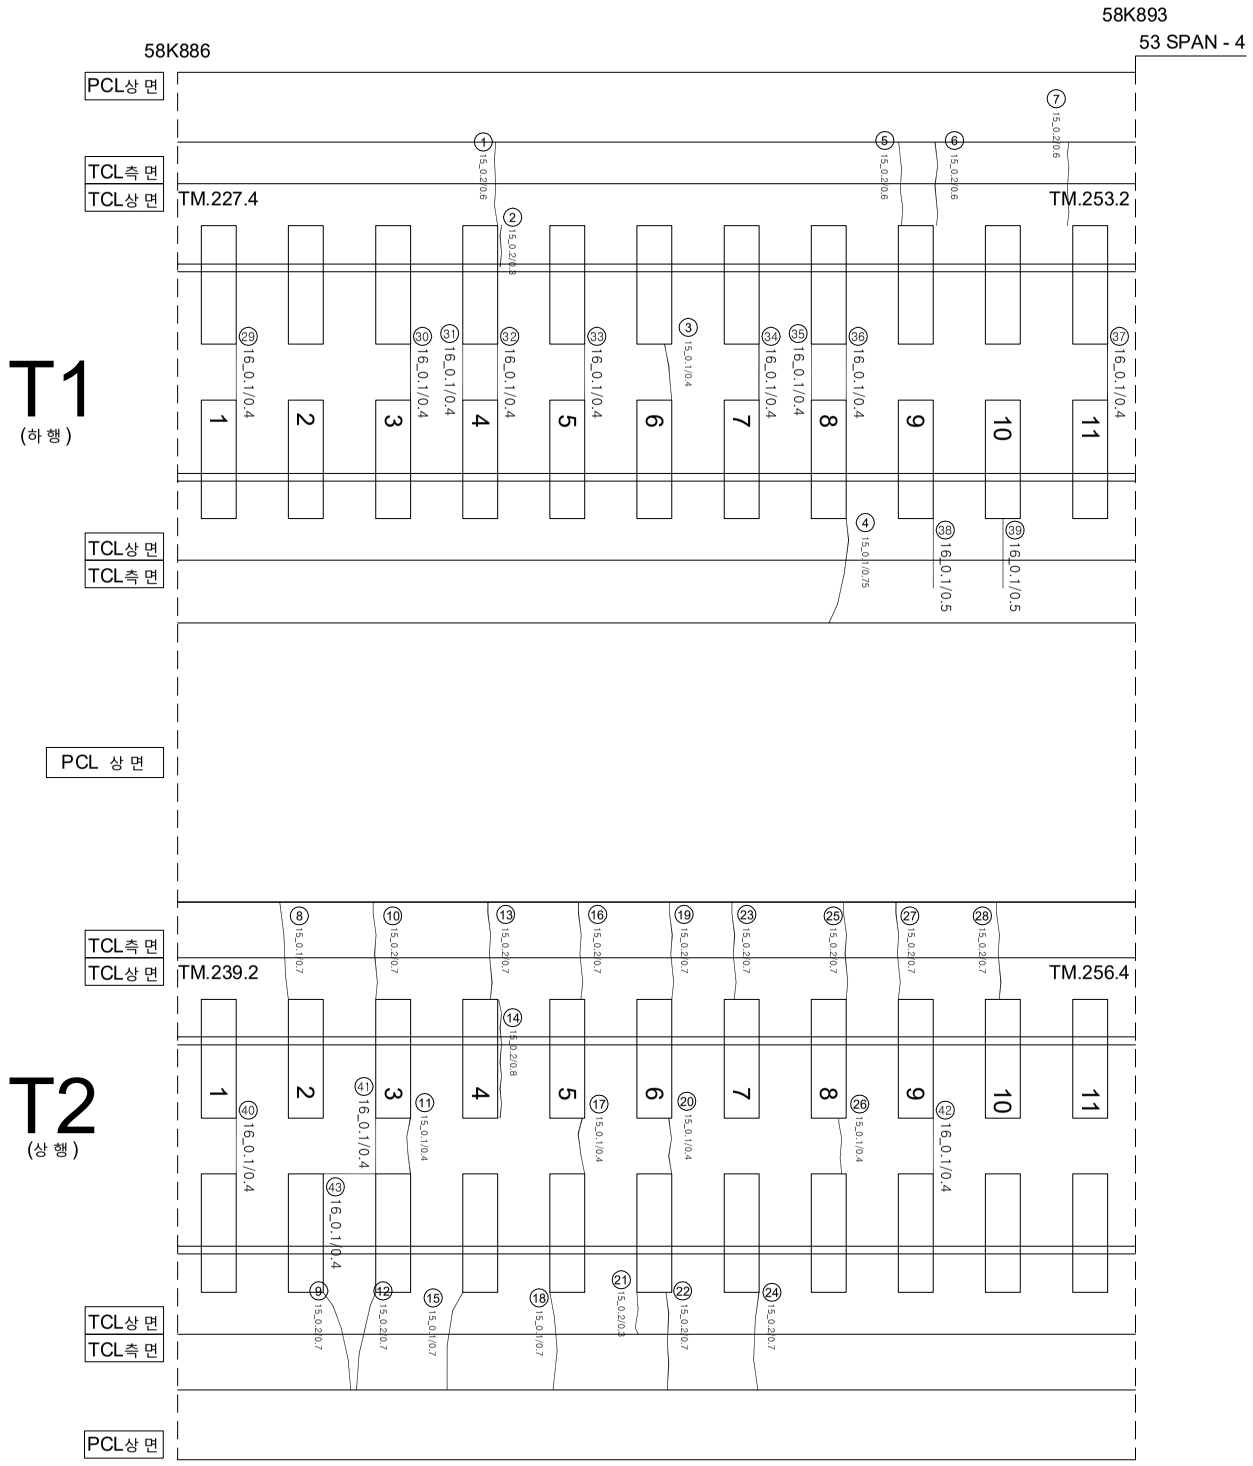
연번	손상	폭		연장		비고	연번	손상	폭		연장		비고
1	균열	0.2	㎜	0.6	m		55						
2	경계부 균열	0.2	㎜	0.3	m		56						
3	균열	0.1	㎜	0.4	m		57						
4	균열	0.1	㎜	0.75	m		58						
5	균열	0.2	㎜	0.6	m		59						
6	균열	0.2	㎜	0.6	m		60						
7	균열	0.2	㎜	0.6	m		61						
8	균열	0.1	㎜	0.7	m		62						
9	균열	0.2	㎜	0.7	m		63						
10	균열	0.2	㎜	0.7	m		64						
11	균열	0.1	㎜	0.4	m		65						
12	균열	0.2	㎜	0.7	m		66						
13	균열	0.2	㎜	0.7	m		67						
14	경계부 균열	0.2	㎜	0.8	m		68						
15	균열	0.1	㎜	0.7	m		69						
16	균열	0.2	㎜	0.7	m		70						
17	균열	0.1	㎜	0.4	m		71						
18	균열	0.1	㎜	0.7	m		72						
19	균열	0.2	㎜	0.7	m		73						
20	균열	0.1	㎜	0.4	m		74						
21	균열	0.2	㎜	0.3	m		75						
22	균열	0.2	㎜	0.7	m		76						
23	균열	0.2	㎜	0.7	m		77						
24	균열	0.2	㎜	0.7	m		78						
25	균열	0.2	㎜	0.7	m		79						
26	균열	0.1	㎜	0.4	m		80						
27	균열	0.2	㎜	0.7	m		81						
28	균열	0.2	㎜	0.7	m		82						
29	균열	0.1	㎜	0.4	m		83						
30	균열	0.1	㎜	0.4	m		84						
31	균열	0.1	㎜	0.4	m		85						
32	균열	0.1	㎜	0.4	m		86						
33	균열	0.1	㎜	0.4	m		87

34	균열	0.1	㎜	0.4	m		88						
35	균열	0.1	㎜	0.4	m		89						
36	균열	0.1	㎜	0.4	m		90						
37	균열	0.1	㎜	0.4	m		91						
38	균열	0.1	㎜	0.5	m		92						
39	균열	0.1	㎜	0.5	m		93						
40	균열	0.1	㎜	0.4	m		94						
41	균열	0.1	㎜	0.4	m		95						
42	균열	0.1	㎜	0.4	m		96						
43	균열	0.1	㎜	0.4	m		97						
44							98						
45							99						
46							100						
47							101						
48							102						
49							103						
50							104						
51							105						
52							106						
53							107						
54							108
