외관조사망도 번호
B18_정지고가_288(58k900~58k907)

호남고속선 정지고가_288(58.900~58.907km, S54-1)

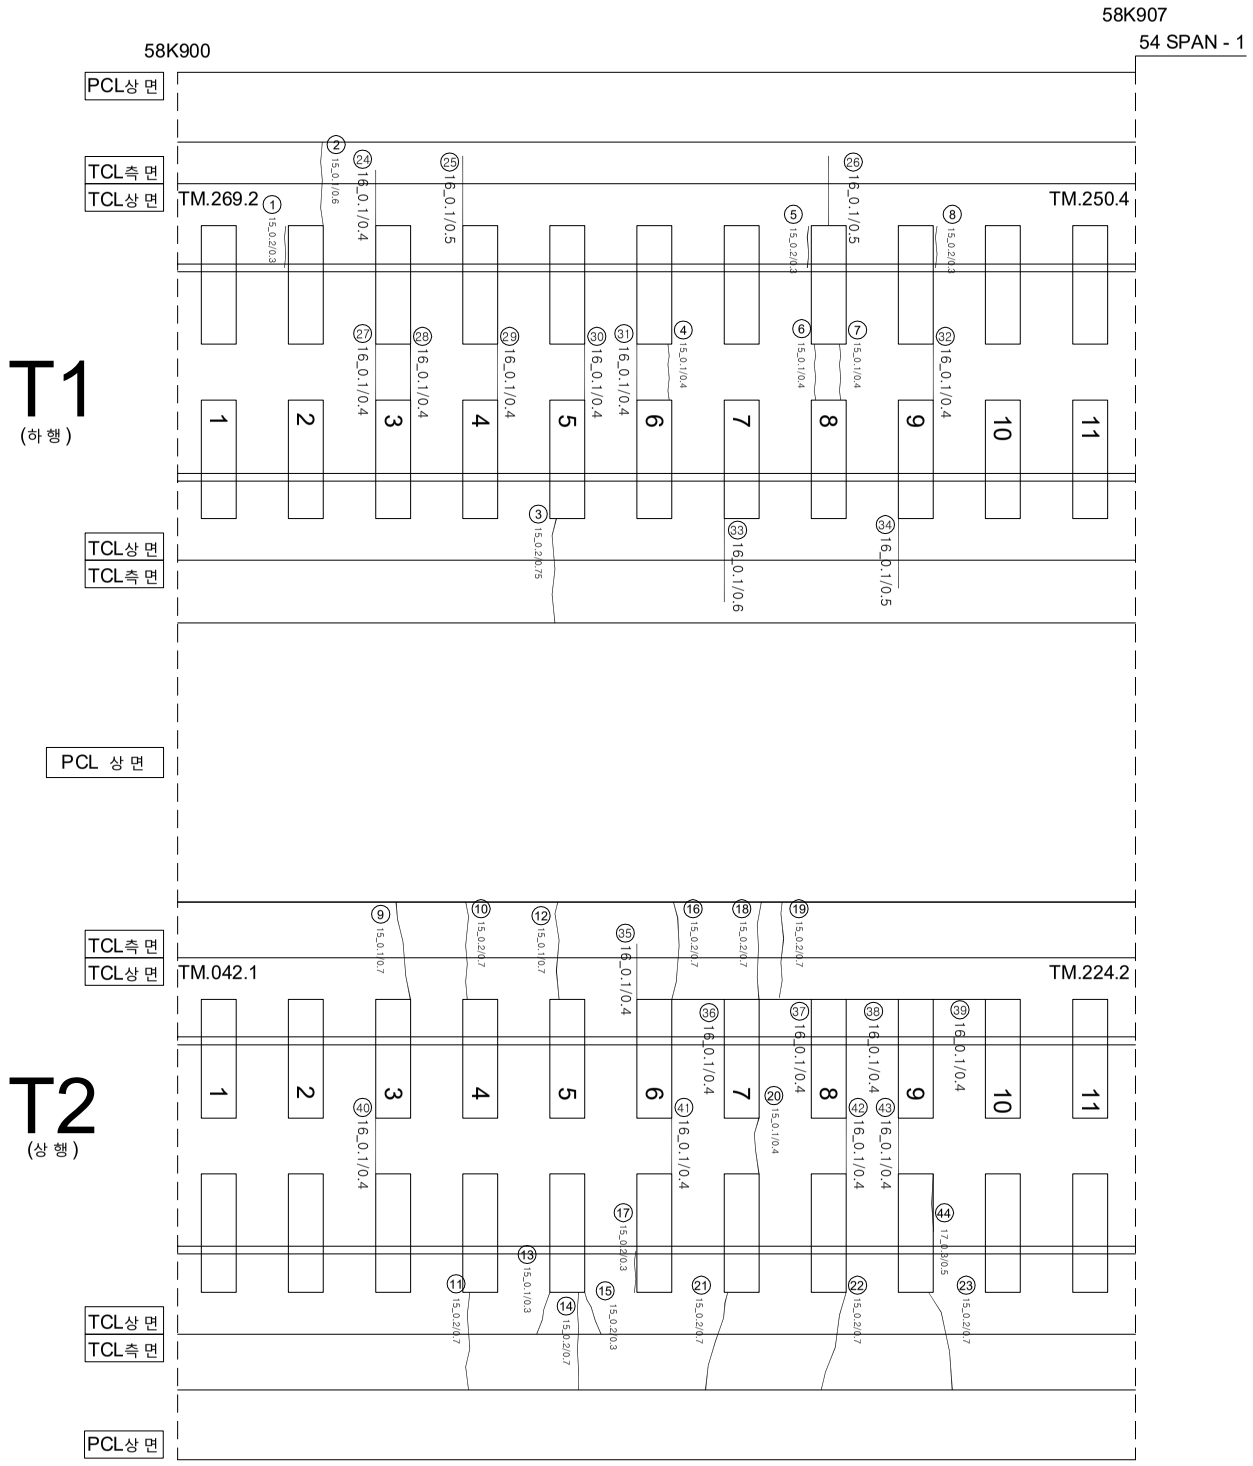
연번	손상	폭		연장		비고	연번	손상	폭		연장		비고
1	경계부 균열	0.2	㎜	0.3	m		55						
2	균열	0.1	㎜	0.6	m		56						
3	균열	0.2	㎜	0.75	m		57						
4	균열	0.1	㎜	0.4	m		58						
5	경계부 균열	0.2	㎜	0.3	m		59						
6	균열	0.1	㎜	0.4	m		60						
7	균열	0.1	㎜	0.4	m		61						
8	경계부 균열	0.2	㎜	0.3	m		62						
9	균열	0.1	㎜	0.7	m		63						
10	균열	0.2	㎜	0.7	m		64						
11	균열	0.2	㎜	0.7	m		65						
12	균열	0.1	㎜	0.7	m		66						
13	균열	0.1	㎜	0.3	m		67						
14	균열	0.2	㎜	0.7	m		68						
15	균열	0.2	㎜	0.3	m		69						
16	균열	0.2	㎜	0.7	m		70						
17	경계부 균열	0.2	㎜	0.3	m		71						
18	균열	0.2	㎜	0.7	m		72						
19	균열	0.2	㎜	0.7	m		73						
20	균열	0.1	㎜	0.4	m		74						
21	균열	0.2	㎜	0.7	m		75						
22	균열	0.2	㎜	0.7	m		76						
23	균열	0.2	㎜	0.7	m		77						
24	균열	0.1	㎜	0.4	m		78						
25	균열	0.1	㎜	0.5	m		79						
26	균열	0.1	㎜	0.5	m		80						
27	균열	0.1	㎜	0.4	m		81						
28	균열	0.1	㎜	0.4	m		82						
29	균열	0.1	㎜	0.4	m		83						
30	균열	0.1	㎜	0.4	m		84						
31	균열	0.1	㎜	0.4	m		85						
32	균열	0.1	㎜	0.4	m		86

33	균열	0.1	㎜	0.6	m		87						
34	균열	0.1	㎜	0.5	m		88						
35	균열	0.1	㎜	0.4	m		89						
36	균열	0.1	㎜	0.4	m		90						
37	균열	0.1	㎜	0.4	m		91						
38	균열	0.1	㎜	0.4	m		92						
39	균열	0.1	㎜	0.4	m		93						
40	균열	0.1	㎜	0.4	m		94						
41	균열	0.1	㎜	0.4	m		95						
42	균열	0.1	㎜	0.4	m		96						
43	균열	0.1	㎜	0.4	m		97						
44	균열	0.3	㎜	0.5	m	신규	98						
45							99						
46							100						
47							101						
48							102						
49							103						
50							104						
51							105						
52							106						
53							107						
54							108
