외관조사망도 번호
B18_정지고가_303(59k005~59k012)

호남고속선 정지고가_303(59.005~59.012km, S57-1)

시행사	용역명	용역사	과업 책임자	분야별 책임자
KORAIL 한국철도공사 KOREA RAILROAD	2017년도 호남고속선 오송-광주송정간 콘크리트궤도 점검용역	(주)한국구조물안전연구원 (주)한국국토안전연구원 (재)한국건설품질연구원	이 복 영	라 윤 강 김 경 기 윤 석 기

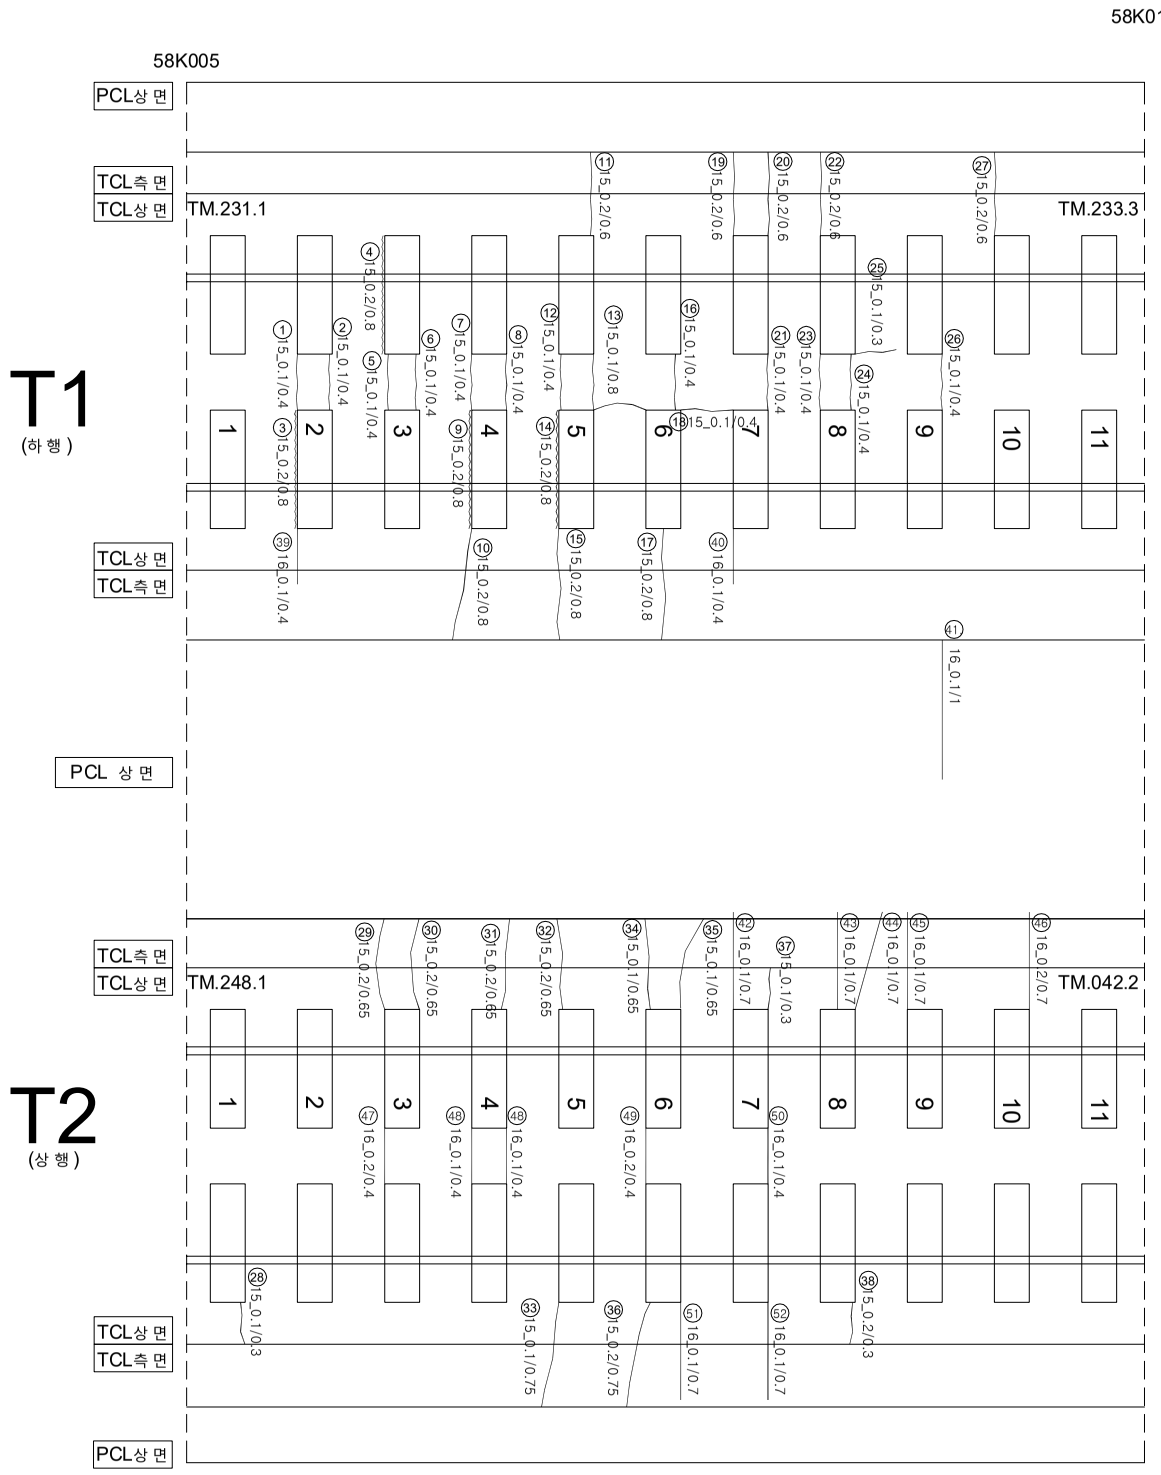
연번	손상	폭		연장		비고	연번	손상	폭		연장		비고
1	균열	0.1	㎜	0.4	m		55						
2	균열	0.1	㎜	0.4	m		56						
3	경계부 균열	0.2	㎜	0.8	m		57						
4	경계부 균열	0.2	㎜	0.8	m		58						
5	균열	0.1	㎜	0.4	m		59						
6	균열	0.1	㎜	0.4	m		60						
7	균열	0.1	㎜	0.4	m		61						
8	균열	0.1	㎜	0.4	m		62						
9	경계부 균열	0.2	㎜	0.8	m		63						
10	균열	0.2	㎜	0.8	m		64						
11	균열	0.2	㎜	0.6	m		65						
12	균열	0.1	㎜	0.4	m		66						
13	균열	0.1	㎜	0.8	m		67						
14	경계부 균열	0.2	㎜	0.8	m		68						
15	균열	0.2	㎜	0.8	m		69						
16	균열	0.1	㎜	0.4	m		70						
17	균열	0.2	㎜	0.8	m		71						
18	균열	0.1	㎜	0.4	m		72						
19	균열	0.2	㎜	0.6	m		73						
20	균열	0.2	㎜	0.6	m		74						
21	균열	0.1	㎜	0.4	m		75						
22	균열	0.2	㎜	0.6	m		76						
23	균열	0.1	㎜	0.4	m		77						
24	균열	0.1	㎜	0.4	m		78						
25	균열	0.1	㎜	0.3	m		79						
26	균열	0.1	㎜	0.4	m		80						
27	균열	0.2	㎜	0.6	m		81						
28	균열	0.1	㎜	0.3	m		82						
29	균열	0.2	㎜	0.7	m		83						
30	균열	0.2	㎜	0.7	m		84						
31	균열	0.2	㎜	0.7	m		85						
32	균열	0.2	㎜	0.7	m		86

33	균열	0.1	㎜	0.8	m		87						
34	균열	0.1	㎜	0.7	m		88						
35	균열	0.1	㎜	0.7	m		89						
36	균열	0.2	㎜	0.8	m		90						
37	균열	0.1	㎜	0.3	m		91						
38	균열	0.2	㎜	0.3	m		92						
39	균열	0.1	㎜	0.4	m		93						
40	균열	0.1	㎜	0.4	m		94						
41	균열	0.1	㎜	1	m		95						
42	균열	0.1	㎜	0.7	m		96						
43	균열	0.1	㎜	0.7	m		97						
44	균열	0.1	㎜	0.7	m		98						
45	균열	0.1	㎜	0.7	m		99						
46	균열	0.2	㎜	0.7	m		100						
47	균열	0.2	㎜	0.4	m		101						
48	균열	0.1	㎜	0.4	m		102						
49	균열	0.2	㎜	0.4	m		103						
50	균열	0.1	㎜	0.4	m		104						
51	균열	0.1	㎜	0.7	m		105						
52	균열	0.1	㎜	0.7	m		106						
53							107						
54							108
