외관조사망도 번호
B18_정지고가_409(59k747~59k754)

호남고속선 정지고가_409(59.747~59.754km, S78-2)

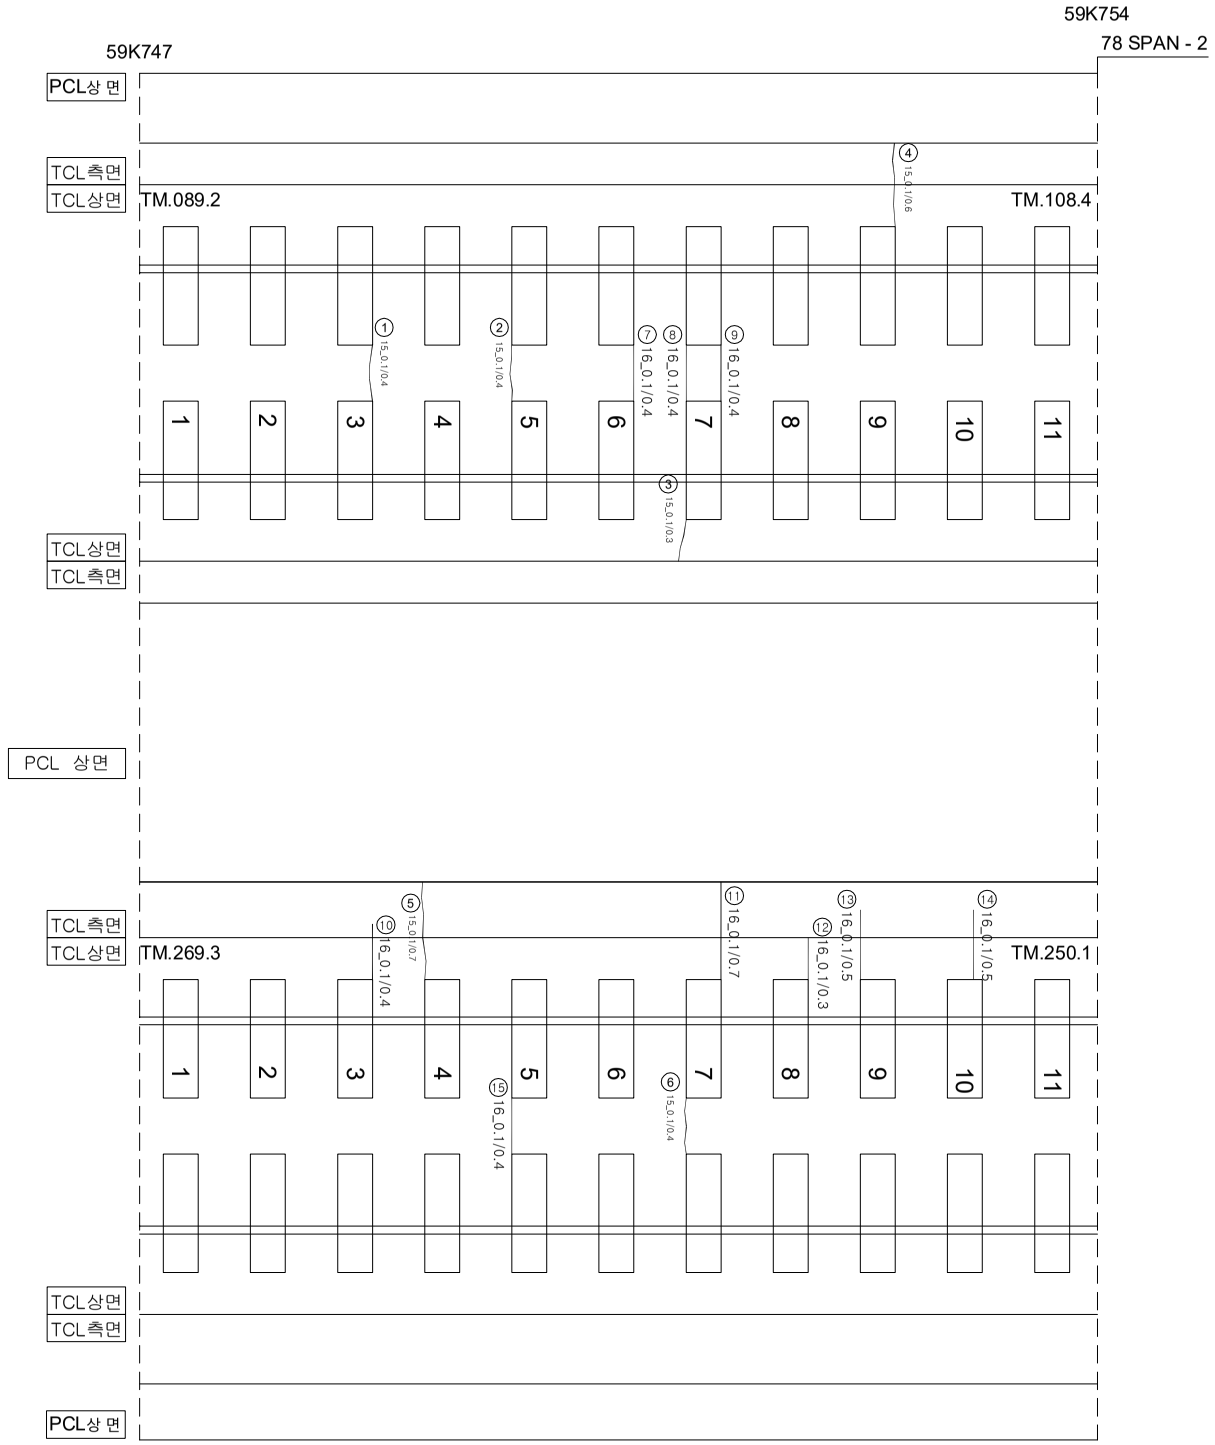
연번	손상	폭		연장		비고	연번	손상	폭		연장		비고
1	균열	0.1	㎜	0.4	m		55						
2	균열	0.1	㎜	0.4	m		56						
3	균열	0.1	㎜	0.3	m		57						
4	균열	0.1	㎜	0.6	m		58						
5	균열	0.1	㎜	0.7	m		59						
6	균열	0.1	㎜	0.4	m		60						
7	균열	0.1	㎜	0.4	m		61						
8	균열	0.1	㎜	0.4	m		62						
9	균열	0.1	㎜	0.4	m		63						
10	균열	0.1	㎜	0.4	m		64						
11	균열	0.1	㎜	0.7	m		65						
12	균열	0.1	㎜	0.3	m		66						
13	균열	0.1	㎜	0.5	m		67						
14	균열	0.1	㎜	0.5	m		68						
15	균열	0.1	㎜	0.4	m		69						
16							70						
17							71						
18							72						
19							73						
20							74						
21							75						
22							76						
23							77						
24							78						
25							79						
26							80						
27							81						
28							82						
29							83						
30							84						
31							85						
32							86						
33							87						
34							88						
35							89						
36							90						
37							91						
38							92						
39							93						
40							94						
41							95						
42							96						
43							97

44							98						
45							99						
46							100						
47							101						
48							102						
49							103						
50							104						
51							105						
52							106						
53							107						
54							108
